# **Schlussbericht Nr. 1995 des Büros für Flugunfalluntersuchungen**

des Helikopters Kamov KA-32A12, HB-XKE

vom 26. März 2002

„Ufem Schoren“ Gemeinde Neuenegg/BE

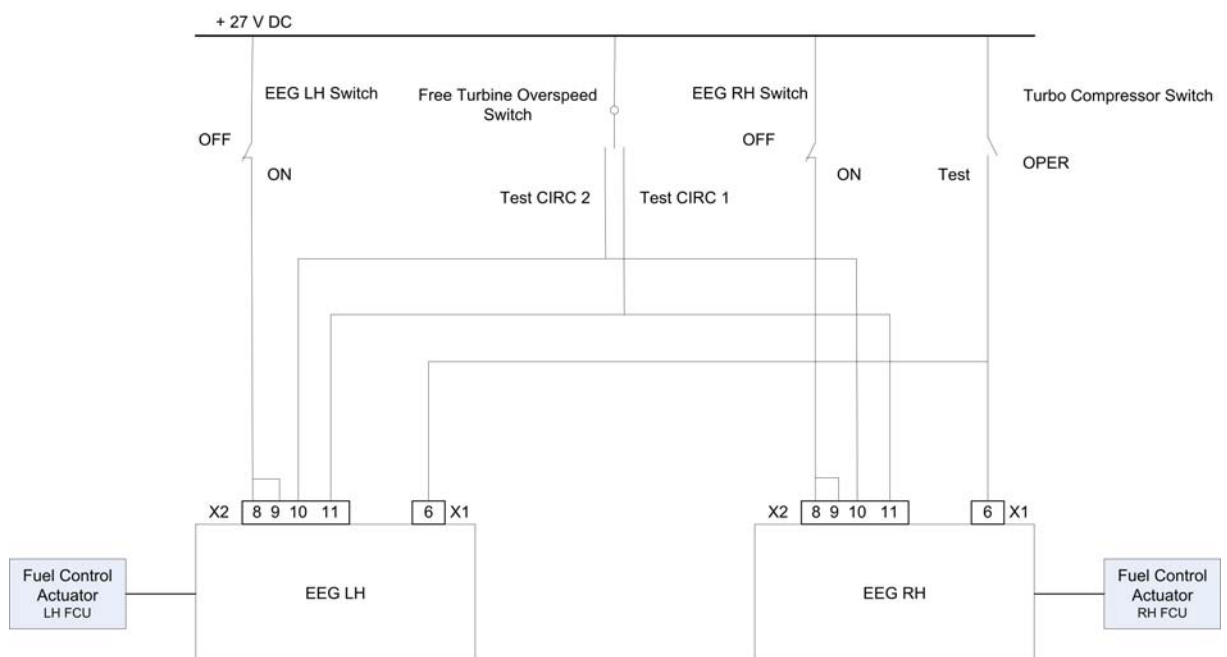
Beide Triebwerke verfügen über je eine FCU und einen EEG. Der Schalter *free turbine overspeed test* wirkt gleichzeitig auf beide EEG.

Nachfolgend das vereinfachte elektrische Schema der Installation der beiden EEG im Helikopter HB-XKE:

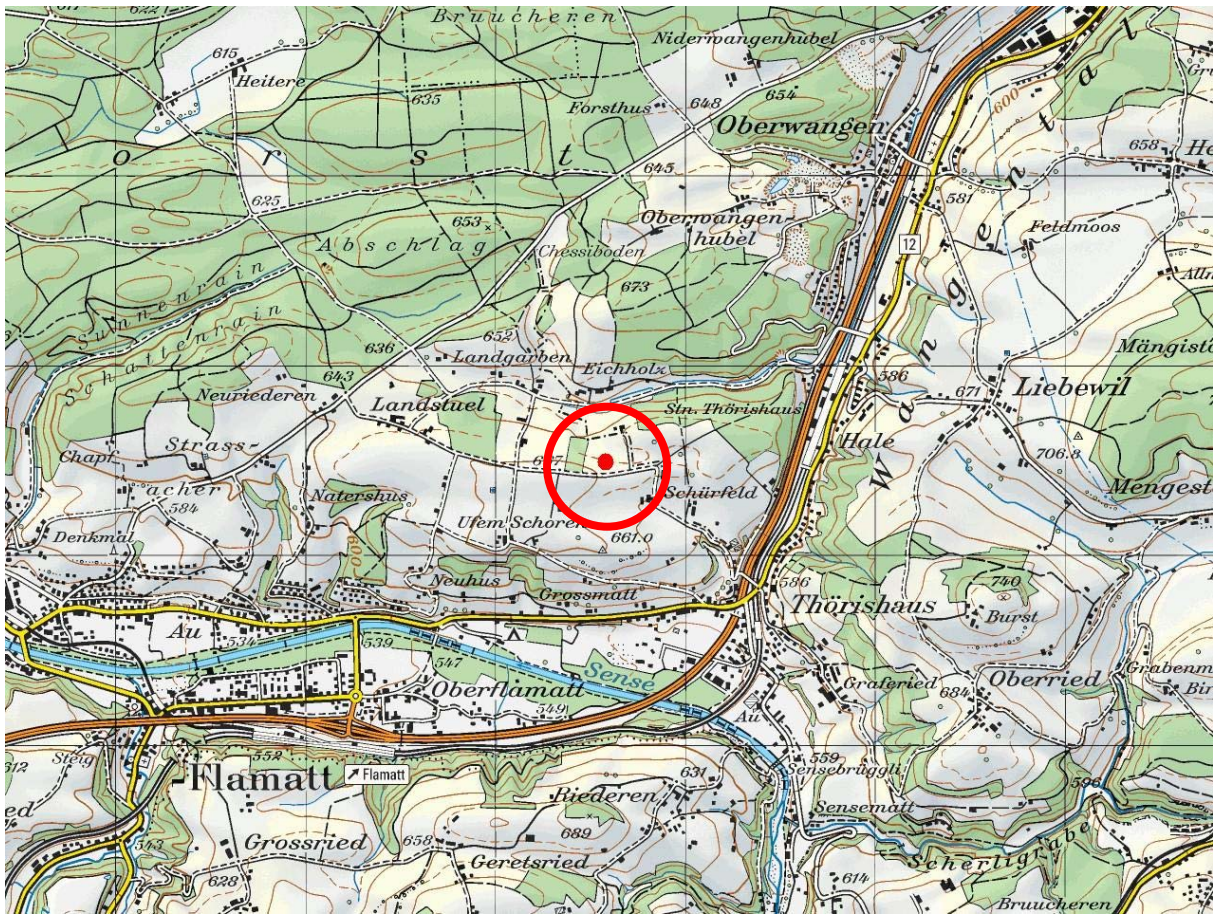
Unfallstelle „Ufem Schoren“

Der Helikopter wurde schwer beschädigt.

- Der Pilot leitete daraufhin eine Autorotation ein und landete in einem Feld. Bei der Landung kippte der Helikopter auf die rechte Seite. Das Luftfahrzeug wurde schwer beschädigt. Die Insassen blieben unverletzt.
