Rapport final No. 1998

de l'incident grave (AIRPROX)

entre le vol AFR 563B, effectué par la compagnie Régional,

survenu le 30 juin 2005

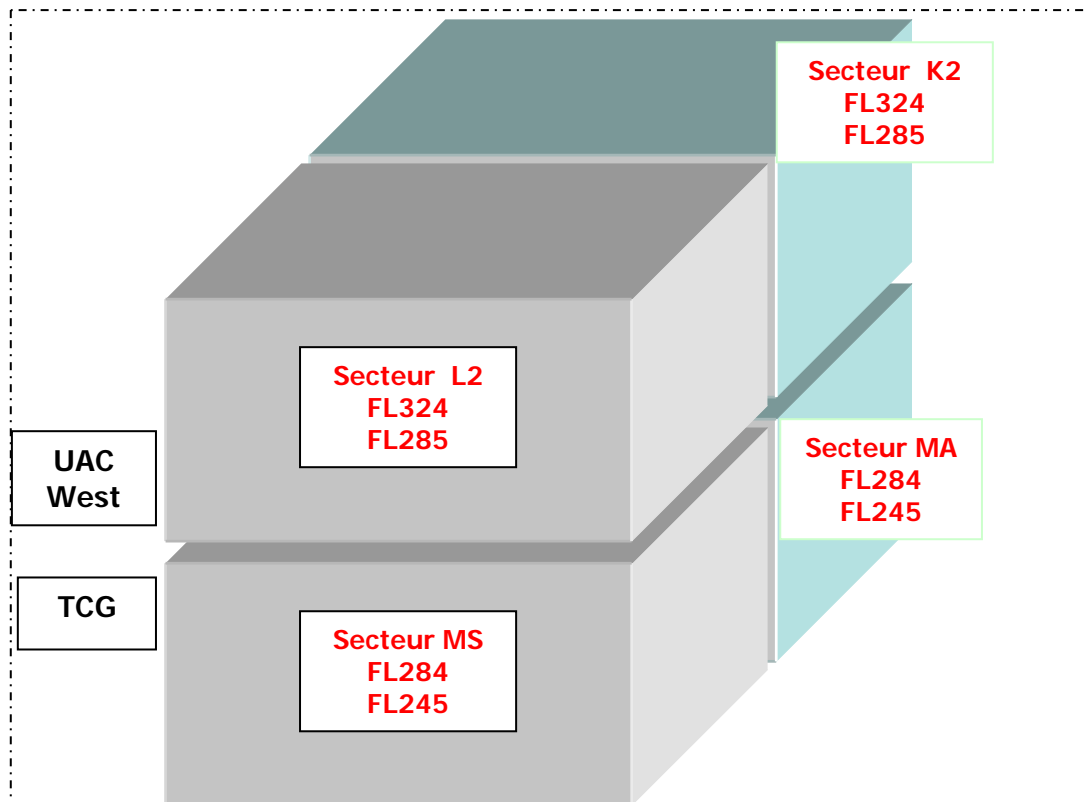
1.1 Sectorisation du centre de contrôle de Genève lors de l'incident

Les secteurs K2 et L2 ainsi que MA et MS étaient regroupés

Les secteurs MA et MS sont délimités, dans le plan vertical, du niveau FL245 au niveau FL 284, à l'intérieur de la région de contrôle de Genève CTA. Le trafic qui est géré est constitué par les avions en transit, les arrivées et départs de Genève ainsi que les aéronefs quittant ou entrant dans la FIR de Reims et les TMA adjacentes (réf. *ATM GE ACC*). Ces secteurs traitent donc essentiellement du trafic qui évolue dans le plan vertical.
