Schlussbericht Nr. 2027

des Segelflugzeuges Ventus cT, HB-2229

vom 21. Mai 2006

auf dem Flughafen Bern-Belp

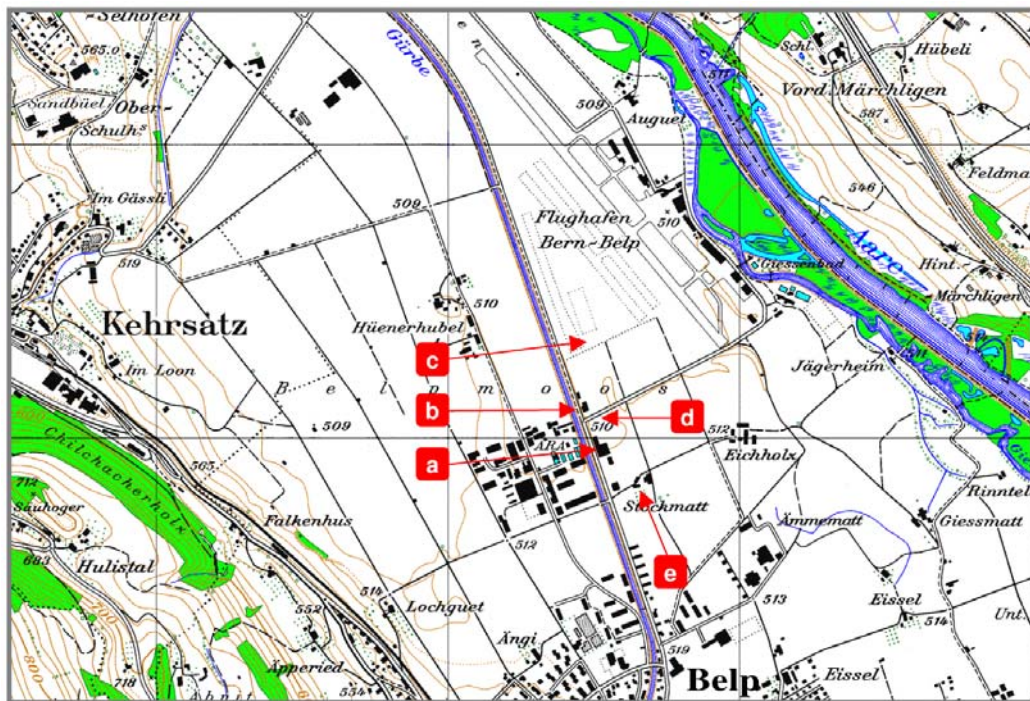
Abbildung 1: Kartenausschnitte Unfallort

Der rechte Flügel und viele Einzelteile davon, Splitter der Cockpithaube, das ausgerissene Endstück des linken Flügels, aus dem Cockpit gefallenes Kartenmaterial sowie persönliche Effekten schlugen zwischen dem Heliport der Heliswiss AG und dem Segelflughangar auf. Das Streugut lag in der Pistenachse und aufgrund von Westwindverfrachtung östlich davon.

- a Hangar der Firma Heliswiss AG
- b Hangar der Segelfluggruppe Bern
- c Segelflughangar und Schadenplatz mit Hauptwrack
- d Abgebrochener rechter Flügel
- e Flug- und Absturzrichtung
