Schlussbericht Nr. 2036

über den Unfall

des Segelflugzeuges DG-800S, HB-3309

vom 4. Juli 2008

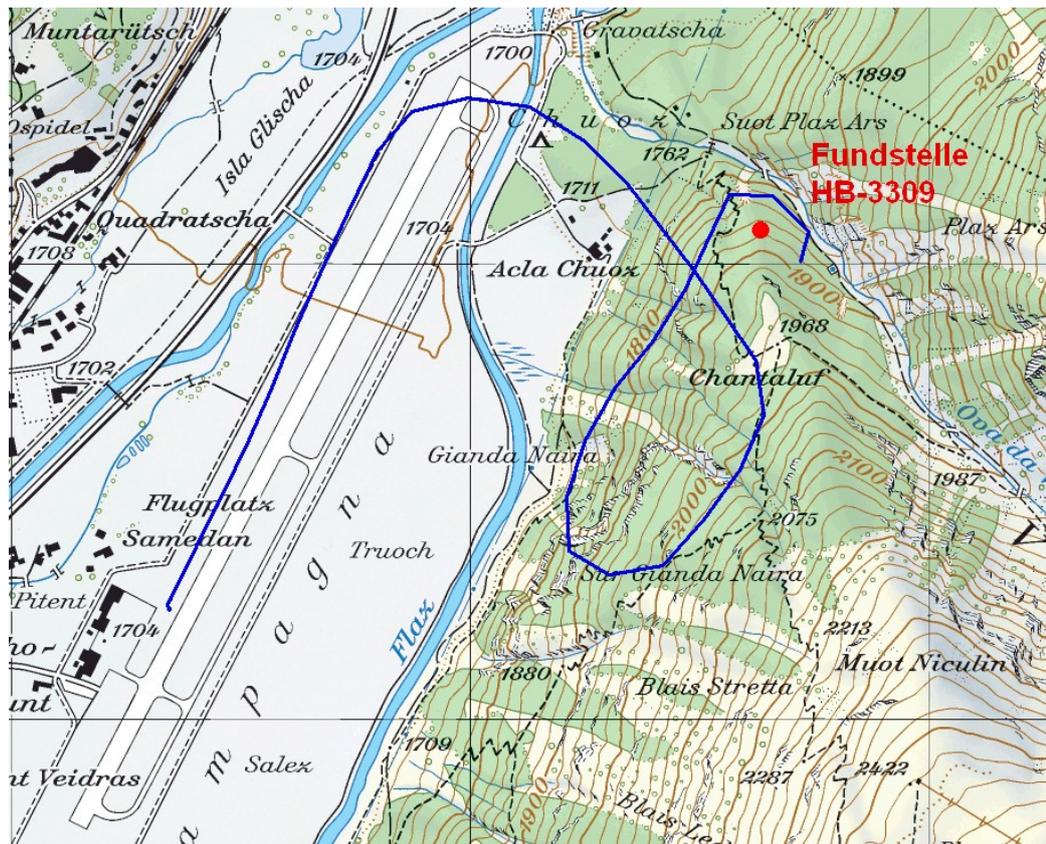
Abbildung 1: Auszug aus der Landeskarte der Schweiz 1:25 000, reproduziert mit Bewilligung des Bundesamtes für Landestopografie. Der dargestellte Flugweg der HB-3309 wurde aus dem mitgeführten Flugdatenlogger LX20 ausgelesen. Das Aufzeichnungsintervall betrug vier Sekunden. Die Fundstelle wurde aus dem Polizeirapport übernommen.
