Rapport final no. 2037 de la Commission fédérale sur les accidents d'aviation

de l'incident grave (AIRPROX)
entre l'aéronef, Tupolev, Tu-154M, UN85713
Berkut State Air Company, Kazakhstan
vol BEC 016
et
l'aéronef, Lockheed, C-130,
exploité par les forces aériennes algériennes
immatriculé 7T-WHB
survenu le 8 février 2007
près de KOGAS (lac d'Annecy)
à 30 NM au SUD-SUD-OUEST de Genève

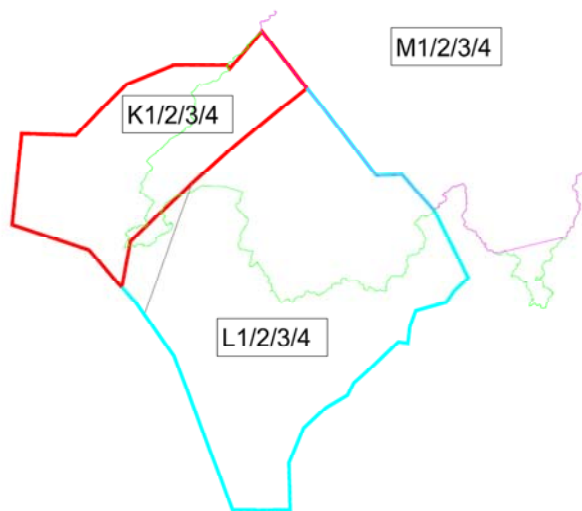
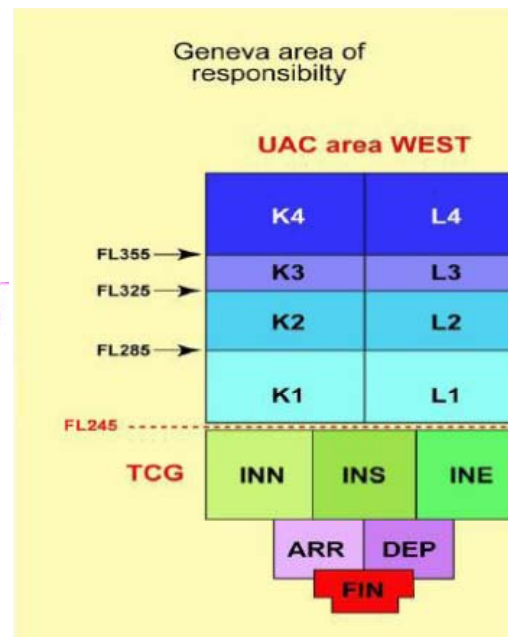
Fig. 1

Au moment de l'incident, la configuration du secteur KL12, qui regroupe quatre secteurs, englobe les niveaux de vol du FL 245 au FL 324 y compris. Ce regroupement est usuel pour cette période de la journée. Les trois positions de contrôle en charge de l'espace aérien du secteur KL12 sont desservies par un contrôleur radar en formation (*trainee*), un contrôleur radar surveillant (*coach*) et un coordonnateur radar. Le *trainee* occupe la position du centre, tandis que son *coach* est assis à sa gauche et le coordonnateur radar à sa droite. Les trois positions de contrôle sont équipées chacune d'un écran radar.
