Schlussbericht Nr. 2038

des Eigenbauflugzeuges MJ-10 Spitfire, HB-YIZ

vom 20. August 2005

Rifenacker, Gemeinde Röschenz/BL

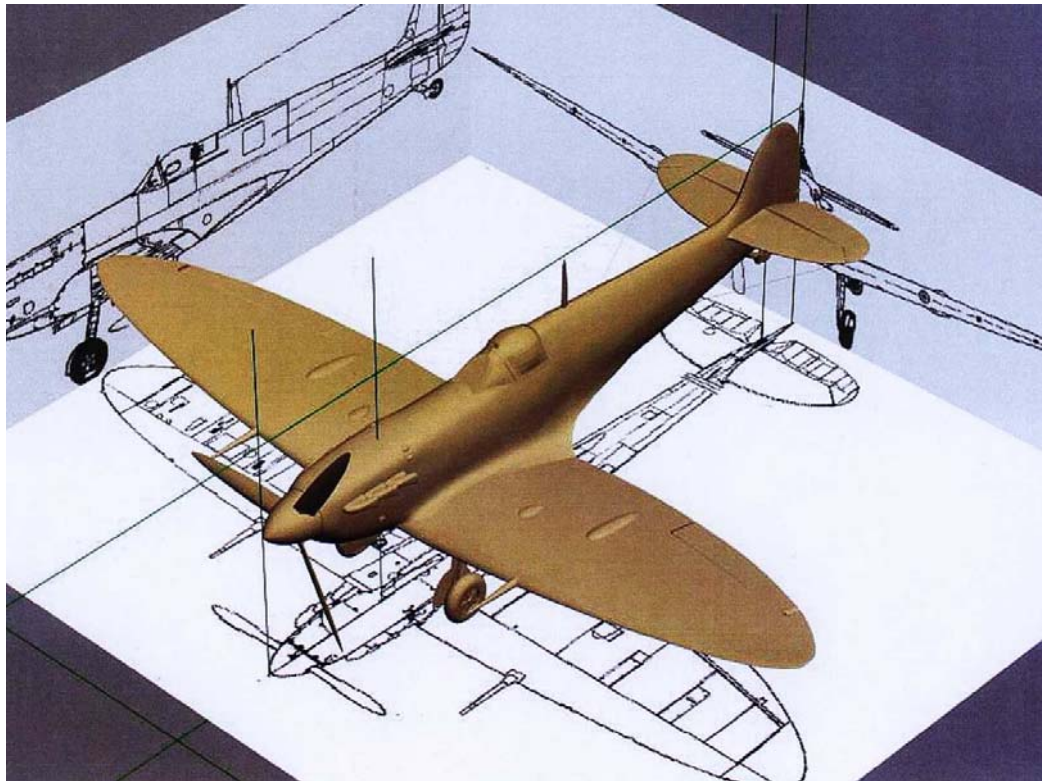
Abbildung 3: Dreidimensionales Modell des Unfallflugzeuges.

Die durch verschiedene Augenzeugen erstellten Filmaufnahmen wurden verwendet, um den Flugweg der HB-YIZ in den letzten 15 Sekunden vor der Kollision mit dem Gelände zu rekonstruieren. Zu diesem Zweck wurden aus den relevanten Filmsequenzen Einzelbilder extrahiert und mit Hilfe von Konstruktionszeichnungen ein maßstabgetreues, dreidimensionales Modell des Flugzeuges erstellt (vgl. Abbildung 3).

Zur masstechnischen Ermittlung der Situation wurden die Einzelbilder entzerrt und das massstäbliche Modell mit der fotografisch dokumentierten Situation zur Deckung gebracht. Unter Berücksichtigung des Kamerastandorts, den Abmessungen des Flugzeuges und der Bewegung desselben vor Objekten, die als Referenz dienen können, war es möglich, die Endphase des Fluges der HB-YIZ wie folgt zu rekonstruieren:
