# **Rapport final no. 2038**

concernant l'accident de l'avion  
de construction amateur MJ-10 Spitfire, immatriculé HB-YIZ  
survenu le 20 août 2005  
à Rifnacker, commune de Röschenz/BL  
à 15 km ouest/sud-ouest de Bâle

## Rapport final

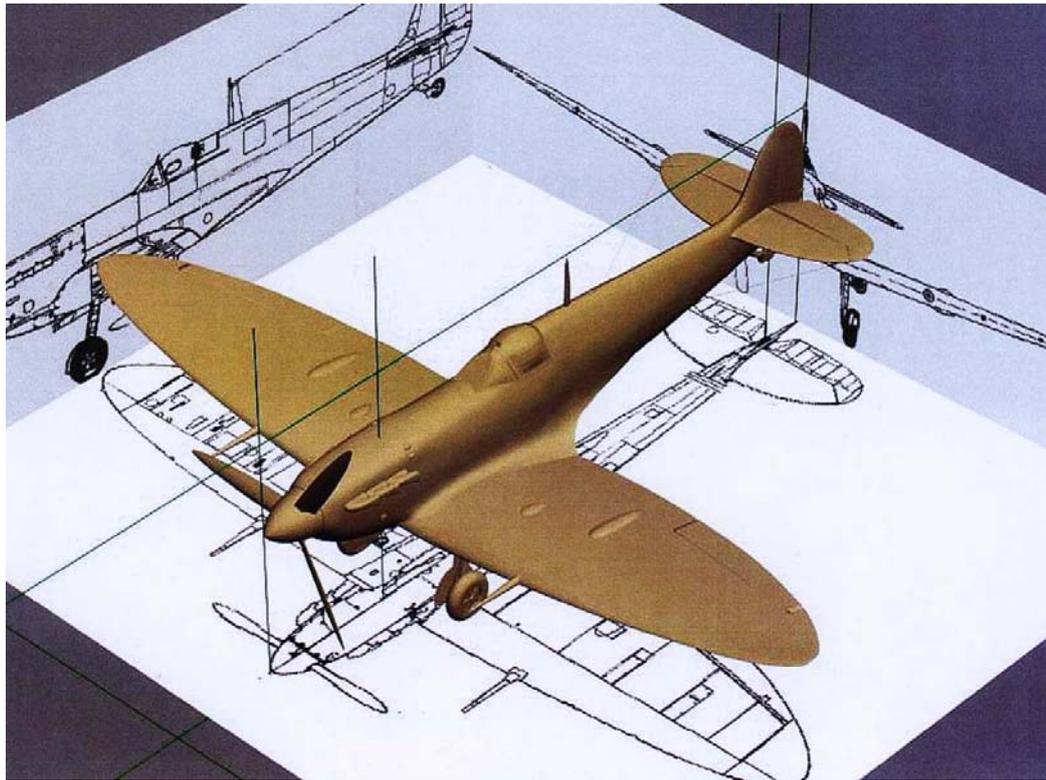
Les films tournés par différents témoins oculaires ont été utilisés pour reconstituer la trajectoire du HB-YIZ lors des 15 dernières secondes qui ont précédé la collision avec le terrain. Dans ce but, des images ont été extraites des séquences filmées les plus importantes et un modèle en trois dimensions a été réalisé à l'échelle à l'aide des dessins de construction (cf. figure 3).

**Figure 3:** Modèle en trois dimensions de l'appareil accidenté.
