# **Schlussbericht Nr. 2039**

des Flugzeuges Robin DR400-180R, HB-KOC

vom 3. Mai 2006

Hühnerhubel, Gemeinde Belp/BE

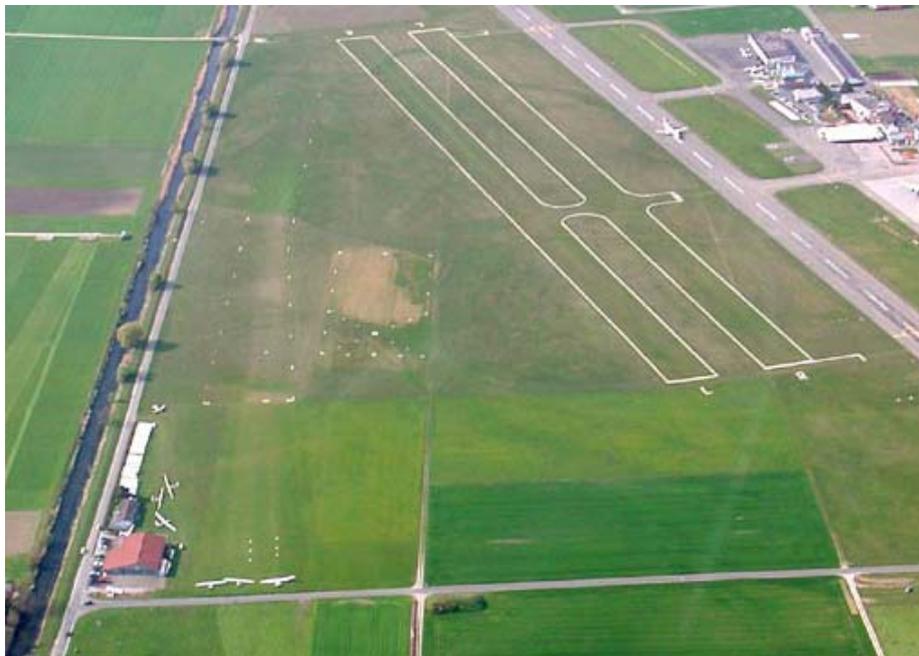
Laut Information eines Fluglehrers der Segelfluggruppe Bern befand sich zum Unfallzeitpunkt am rechten Rand des Landefeldes eine gelbe Markierung (*decision point marker*). Nach Erfahrung der Segelfluggruppe kann ein Start im Falle von Problemen bis zu dieser Stelle ohne gravierende Konsequenzen abgebrochen werden. Die Distanz zwischen dieser Markierung und dem Ende der Piste beträgt ca. 190 m.

Luftaufnahme Segelfluggelände, Blick Richtung Norden
