Rapport final no. 2039 du Bureau d'enquête sur les accidents d'aviation

de l'avion Robin DR400-180R, HB-KOC

survenu le 3 mai 2006

à Hühnerhubel, commune de Belp/BE

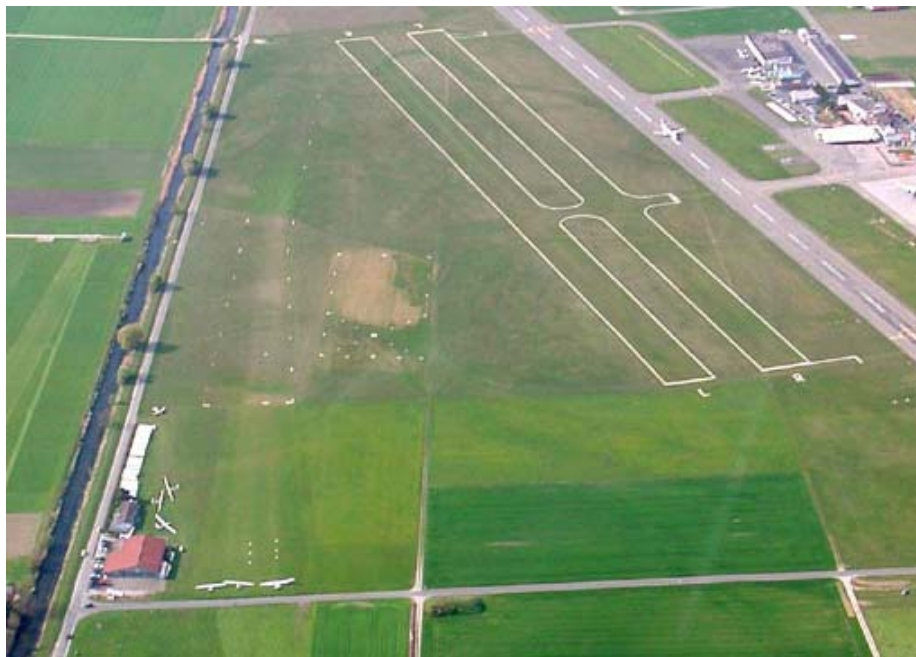
Selon des informations fournies par un instructeur de vol du groupe de vol à voile de Berne, il y avait au moment de l'accident un marquage jaune (*decision point marker*) sur le bord droit du terrain d'atterrissage. Selon les expériences accumulées par le groupe de vol à voile de Berne, en cas de problème un décollage peut être interrompu jusqu'à ce point sans conséquences graves. La distance entre ce marquage et la fin de la piste est d'environ 190 m.

Vue aérienne du terrain de vol à voile prise en direction du nord

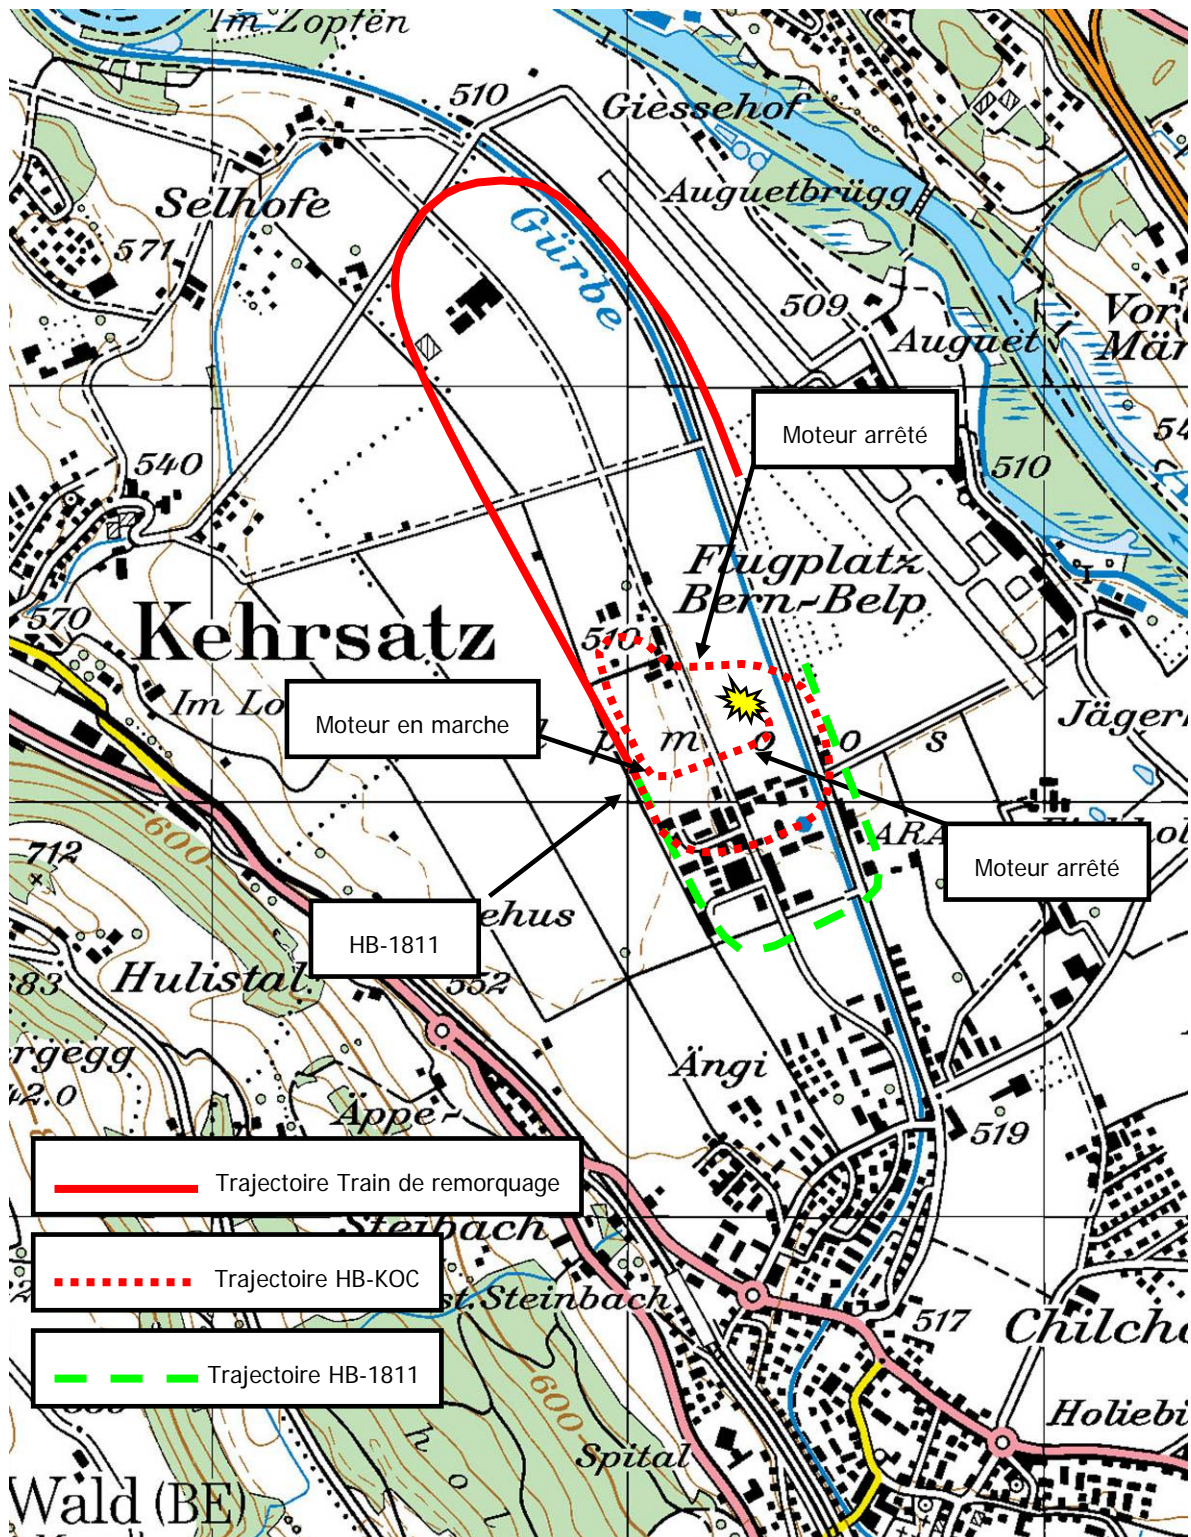
Une fois le planeur décroché, le HB-KOC a continué sa route puis tourné en direction du terrain de vol à voile avant de finalement le survoler. Depuis la branche vent arrière, il aurait été possible d'effectuer sans problème un atterrissage d'urgence directement sur l'une des pistes en herbe de l'aéroport. Le pilote n'a pas saisi cette opportunité, ce qui a été fatal.

La topographie à l'ouest de l'aéroport offrait également suffisamment de possibilités pour un atterrissage d'urgence. La décision de virer encore en direction de la zone de l'aéroport alors que le moteur s'était arrêté a rendu la situation encore plus difficile.

Reconstitution des trajectoires
