Schlussbericht Nr. 2050

des Eigenbau-Flugzeuges Express 2000 ER, HB-YMN

vom 23. Juli 2007

auf dem Stadtgebiet von Basel

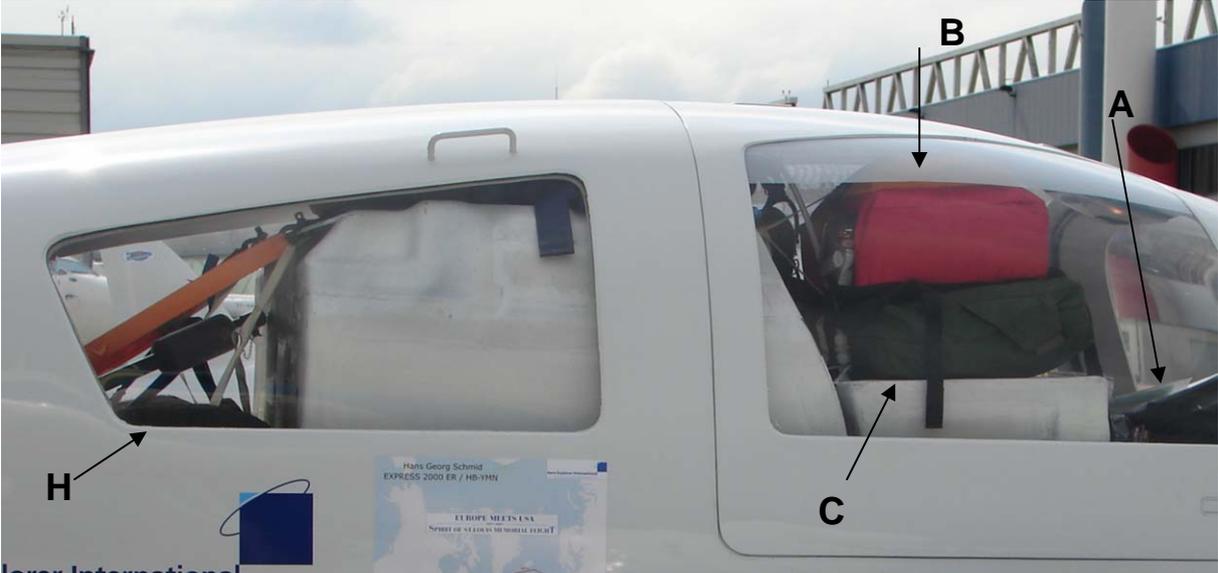
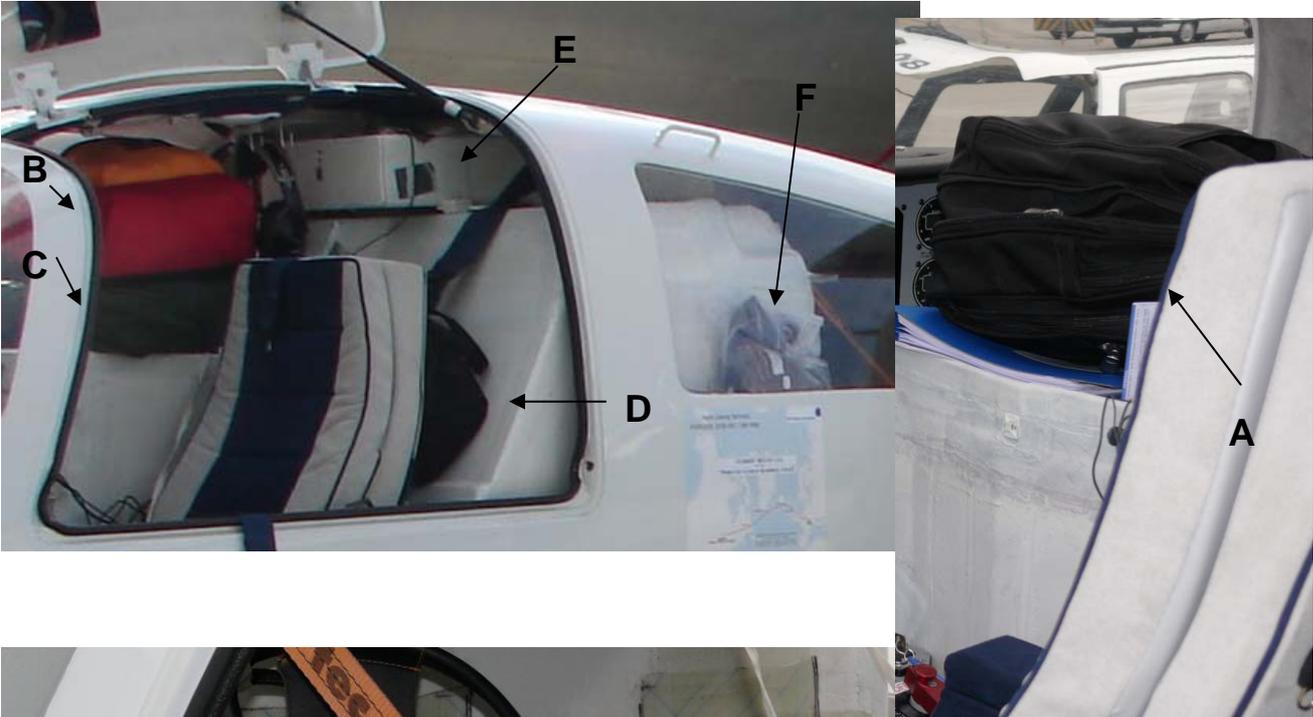
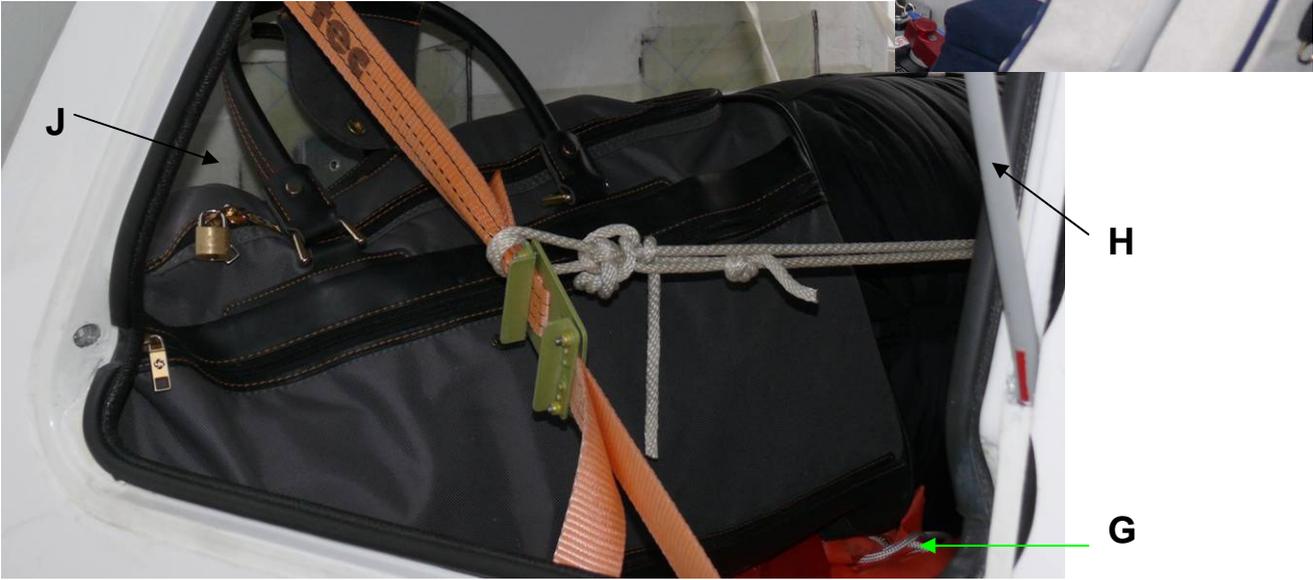
Note 3: Die Schätzung basiert auf verschiedenen Photos die vor dem Start aufgenommen wurden.
Es handelt sich um folgende Gepäckstücke:

Schwarzes Gepäck auf den FWD AUX Tank	A
Roter Koffer auf dem FWD AUX Tank	B
Olives Gepäck unter dem roten Koffer (Einmannboot?)	C
Schwarzes Gepäckstück hinter dem Piloten	D
Container auf dem AFT AUX Tank, hinter dem Piloten	E
Braune Tasche hinter linkem Seitenfenster	F
Rote Tasche im unteren Teil des Gepäckraums	G
Olives Gepäckstück, möglicherweise Schlafsack	H
