# Schlussbericht Nr. 2052

des Luftfahrzeuges Beechcraft BE 1900D Airliner, F-HALS

vom 25. Januar 2007

Flugplatz Samedan, Gemeinde Samedan/GR

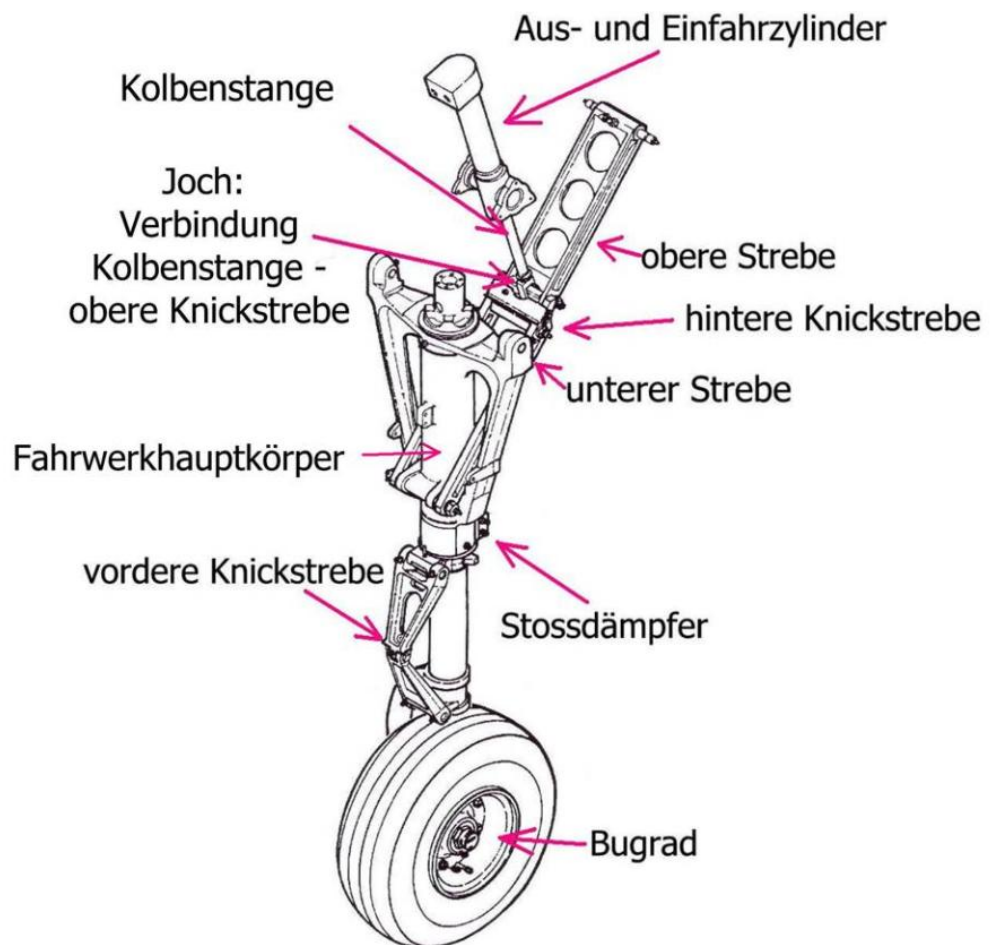
Fig. 2: Bugfahrwerk Beech 1900D

Das Bugfahrwerk ist über zwei Drehpunkte an der vorderen Rumpfstruktur befestigt und besteht aus (siehe Fig. 2):

- Einer vorderen Knickstrebe als mechanische Verbindung zwischen dem Fahrwerkbein und dem Fahrwerkhauptkörper respektive Stossdämpfergehäuse.
- Einem Bugradsteuermechanismus, welcher das ausgefahrene und verriegelte Bugfahrwerk zentriert oder bei den entsprechenden Steuerbefehlen des Piloten über die Seitensteuerpedale die Auslenkung des Bugfahrwerkes ermöglicht.

- Einem Bugfahrwerkotor.
- Einem Landescheinwerfer, welcher am Fahrwerkhauptkörper montiert ist.
