# **Rapport final no. 2052 du Bureau d'enquête sur les accidents d'aviation**

de l'aéronef Beechcraft BE 1900D Airliner, F-HALS

exploité par Alsair sous numéro de vol LSR 011

survenu le 25 janvier 2007

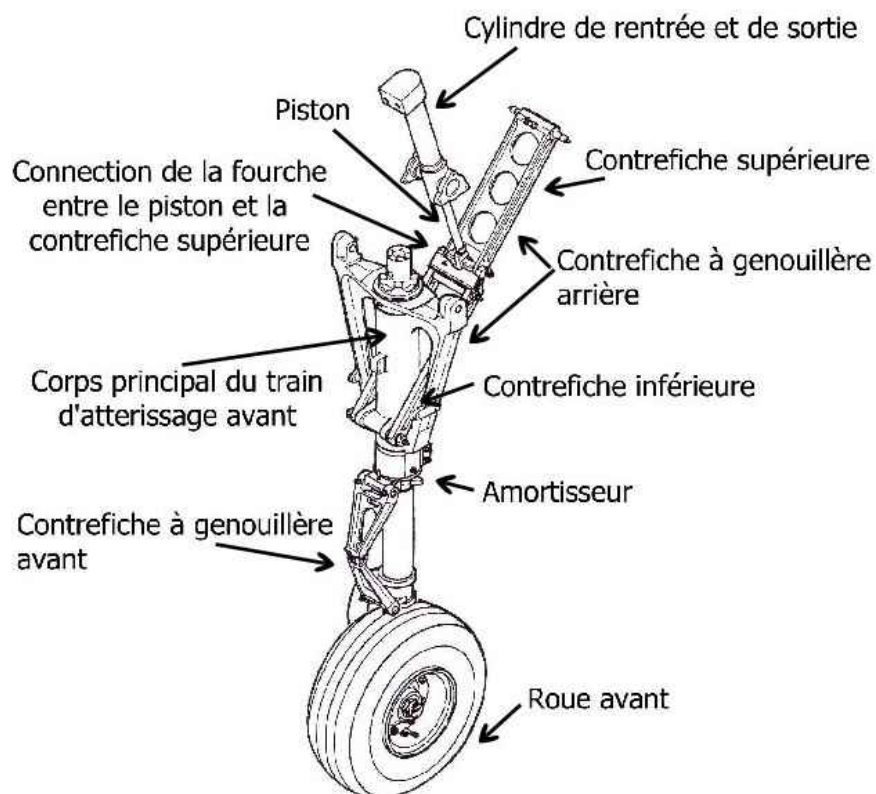
Fig. 2: Train d'atterrissage Beech 1900D

Le train d'atterrissage avant est fixé à la structure du fuselage avant par deux articulations et il est constitué des éléments suivants (voir fig. 2):
