Rapport final no. 2056

concernant l'accident

du planeur, DG-500 ELAN ORION, HB-3292

survenu le 5 avril 2009

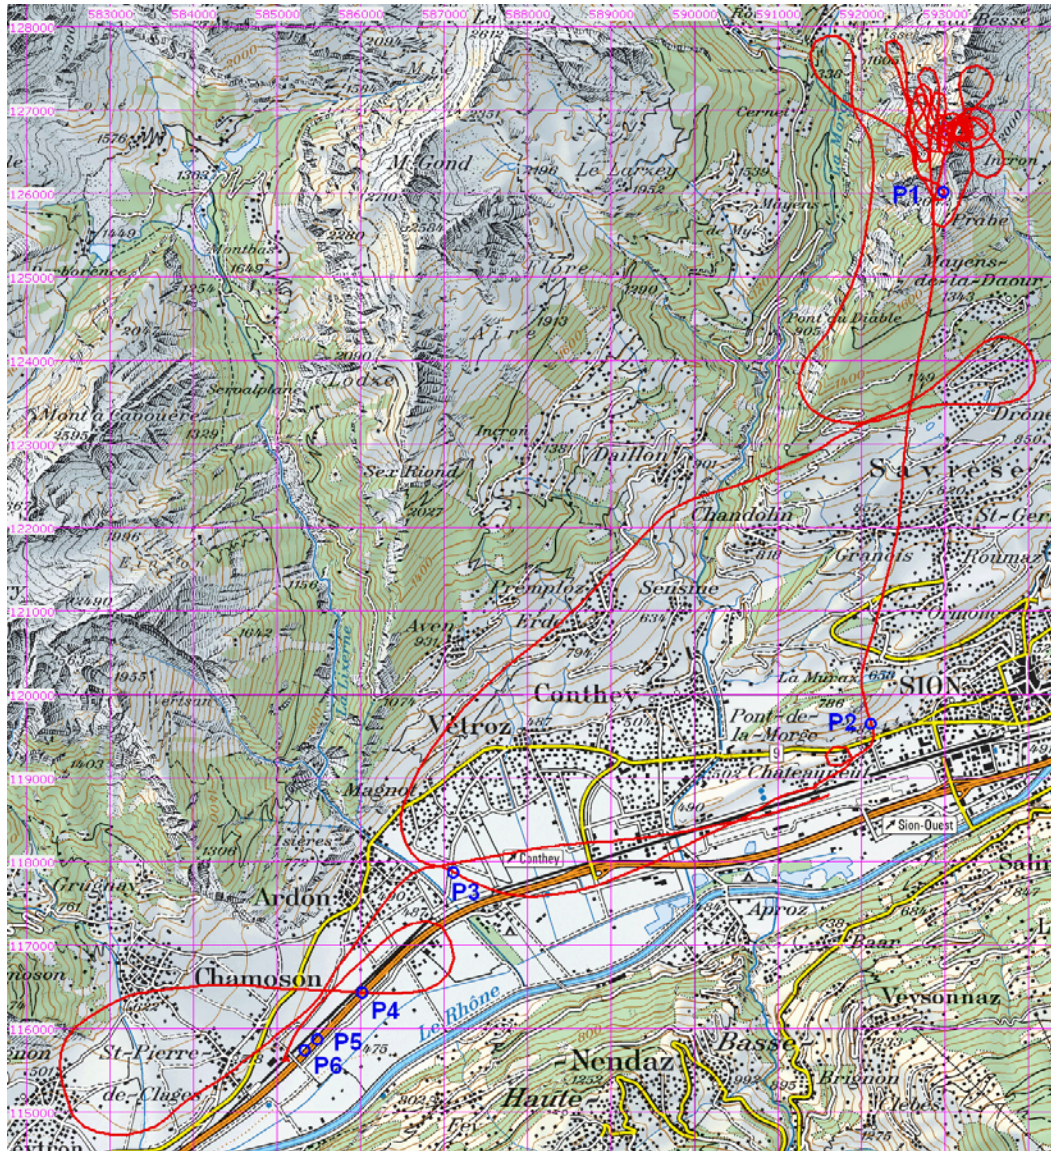
Illustration 1: Itinéraire du vol HB-3292, enregistré par l'appareil d'avertissement de collision FLARM

- P1: le pilote se détache du remorqueur
- P2: 16:56:23 – le pilote annonce le début de sa séance de voltige
- P3: 16:59:02 – le pilote annonce avoir un problème
- P4: 17:03:47 – le pilote annonce qu'il va sauter
- P5: lieu d'atterrissage du pilote
- P6: lieu d'impact du planeur au sol
