Schlussbericht Nr. 2074

des Flugzeuges Marcel Dassault/Bréguet Aviation Falcon 10/100, VP-BAF

vom 12. Februar 2009

Flughafen Samedan (LSZS), Gemeinde Samedan/GR

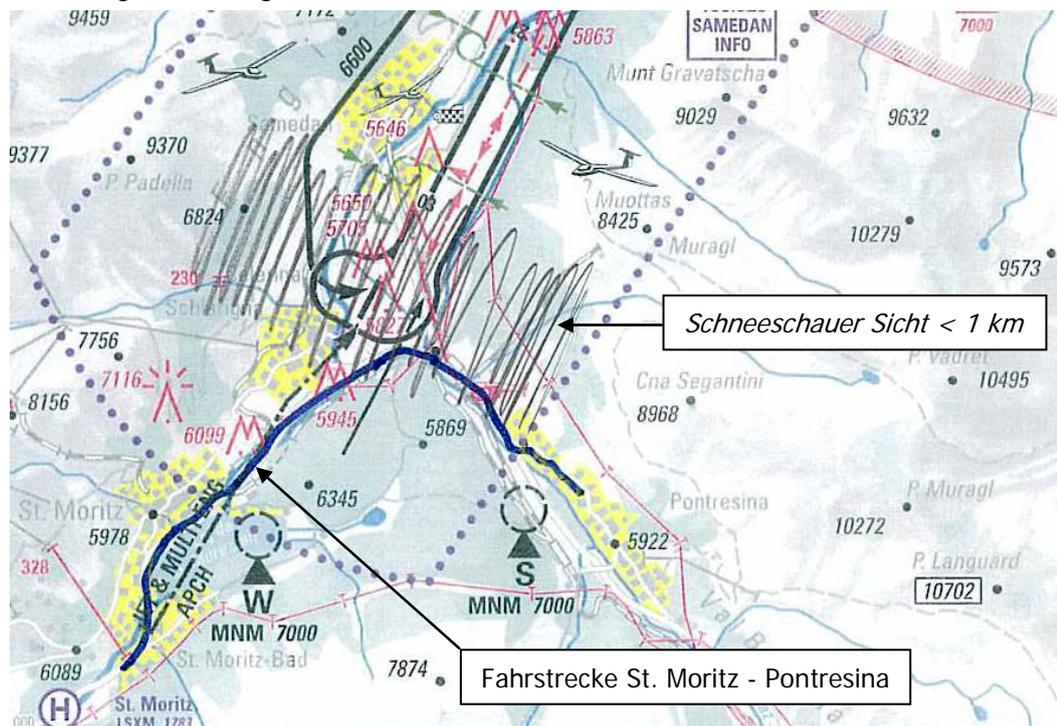
Bild 1: skizzierte Beobachtungen eines Augenzeugen

"(...) Von der Kirche San Gian sah man Muottas Muragl nicht, darum kam auch ich zur Ansicht, dass die Sicht schlechter als 1 km war. Die Strasse war mit Schnee bedeckt, es hatte massiven Schneefall, wie ein dunkler Vorhang, nicht nur leichten Schneefall. (...) Ein dunkler, sehr dichter Schauervorhang zeigte sich [Im Endanflug auf die Piste 03]. Also nicht nur etwas schlechte Sicht."

Auf der Karte des Flugplatzes Samedan skizzierte der Augenzeuge seine Beobachtungen wie folgt:

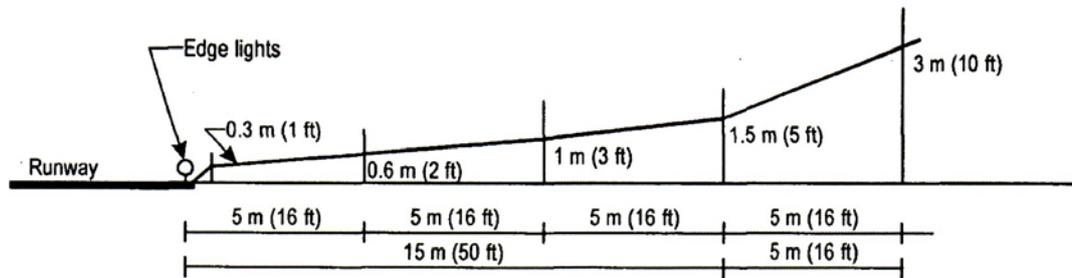
Figure 7-1. Maximum height of snow profile"

"The height of a snowbank on an area adjacent to a runway, taxiway or apron should be reduced so far as is practicable so as to provide wing overhang clearance and preclude operational problems caused by ingestion of ice into turbine engines. Figure 7-1 shows the maximum snow height profile allowable during initial snow-clearing operations on such area. This is the desired profile that should be obtained after snow has ceased to fall and after time and conditions permit clearance equipment to be diverted from higher priority work. When conditions permit, the profile shown in Figure 7-1 should be reduced in height in order to facilitate future snow removal operations and to reduce the possibility of snow ingestion into jet engines. Complete removal down to ground level should be the aim in areas where snow removal equipment can work, such as on shoulders.

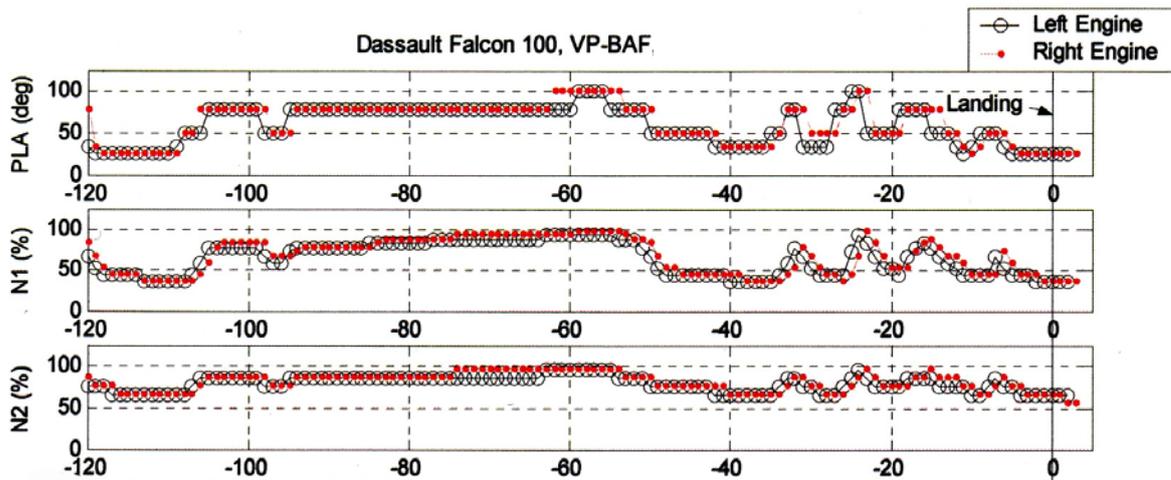
Bild 7: Leistungshebelstellung (PLA), N1 und N2 während der letzten 120 Sekunden

Da das Flugzeug nicht mit einem Flugdatenschreiber ausgerüstet war, fehlten unter anderem auch Aufzeichnungen über das Verhalten der Triebwerke. Diese verfügten jedoch über ein *engine control system* der neueren Generation. Die *N1 replacement digital electronic engine control* (DEEC) verfügen über ein *non volatile memory* (NVM), welches eine beschränkte Anzahl Triebwerkdaten aufzeichnet. Im Weiteren kategorisiert die DEEC die Schwere der N1, N2 und ITT Grenzwertüberschreitungen und teilt diese in zwei Typen⁵ ein.

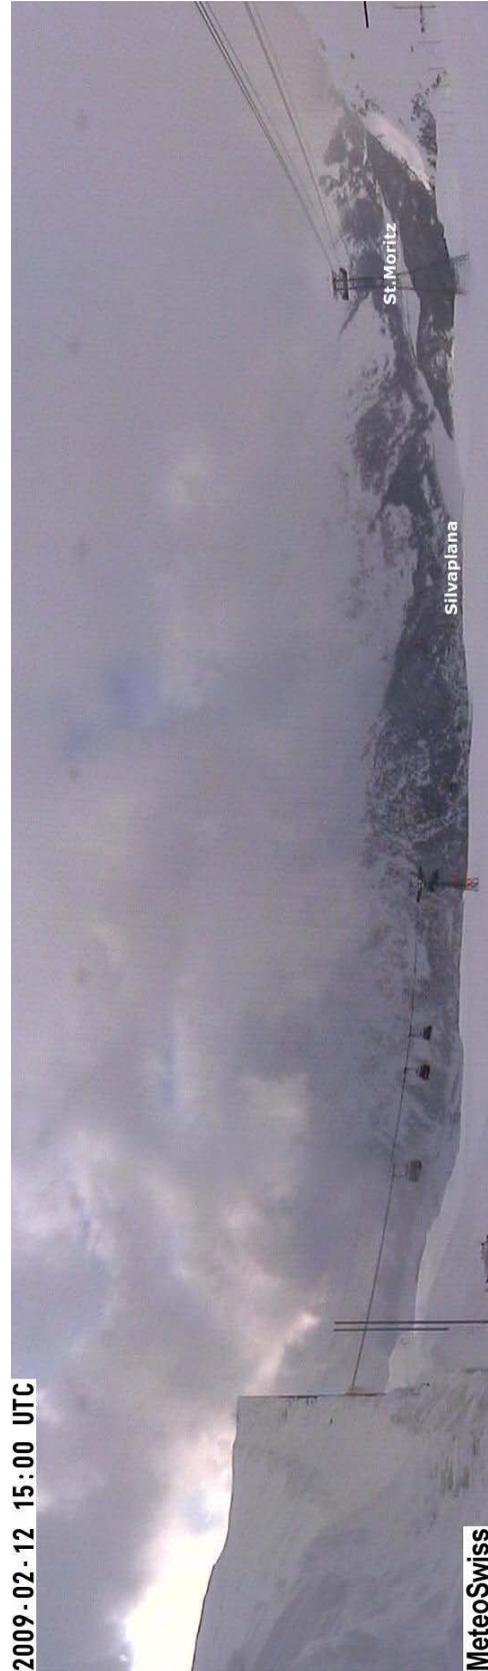
Sicht um 15:00 UTC. Das Flugzeug VP-BAF befand sich zu diesem Zeitpunkt östlich des Piz Güglla, zwischen Silvaplana und St. Moritz, auf einer Höhe von rund 11 000 ft AMSL. Anschliessend flog die Besatzung einen ersten Vollkreis nach links, je eine Umkehrkurve nach Norden und nach Süden und drei weitere Vollkreise nach links (vgl. Anlage 2 und 3).

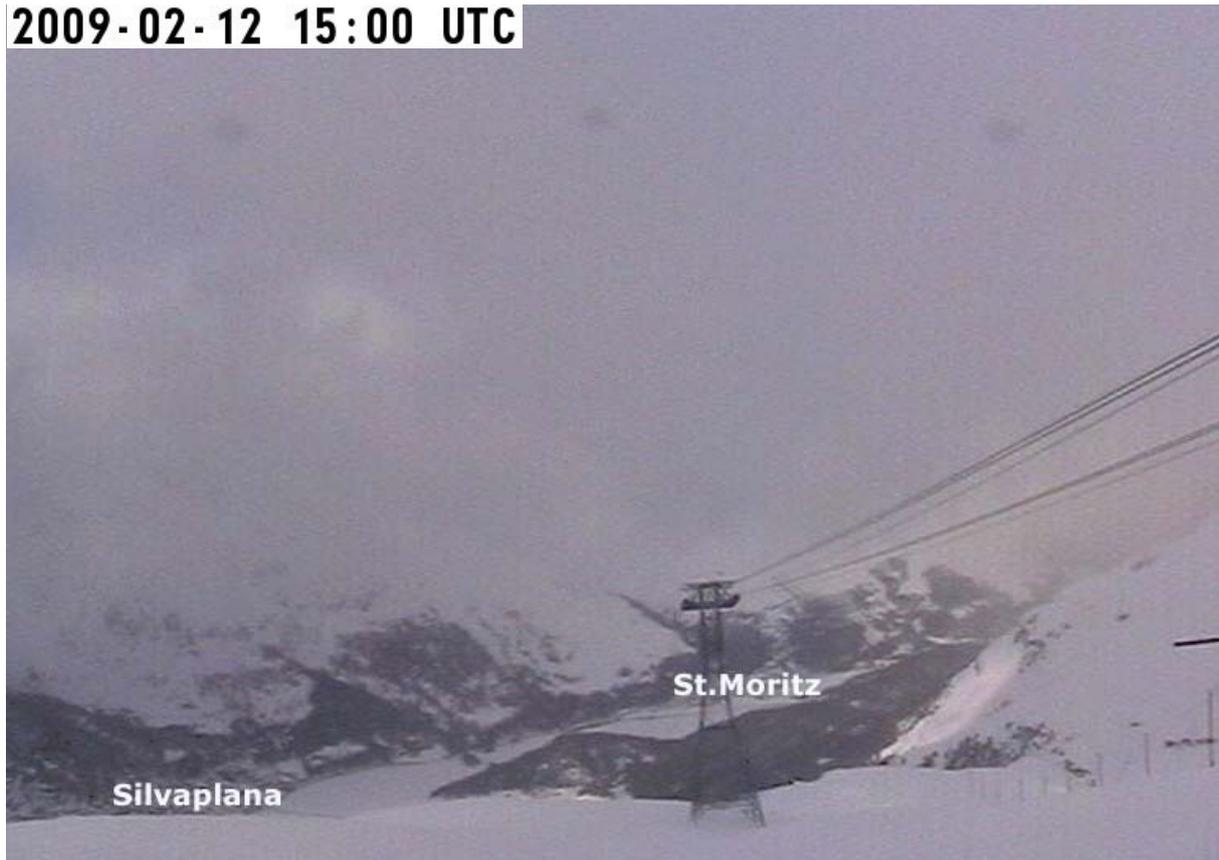
15:00 UTC: Zwölf Minuten vor dem Unfall. Das Flugzeug VP-BAF befand sich zu diesem Zeitpunkt zwischen Silvaplana und St. Moritz auf einer Höhe von rund 11 000 ft AMSL.

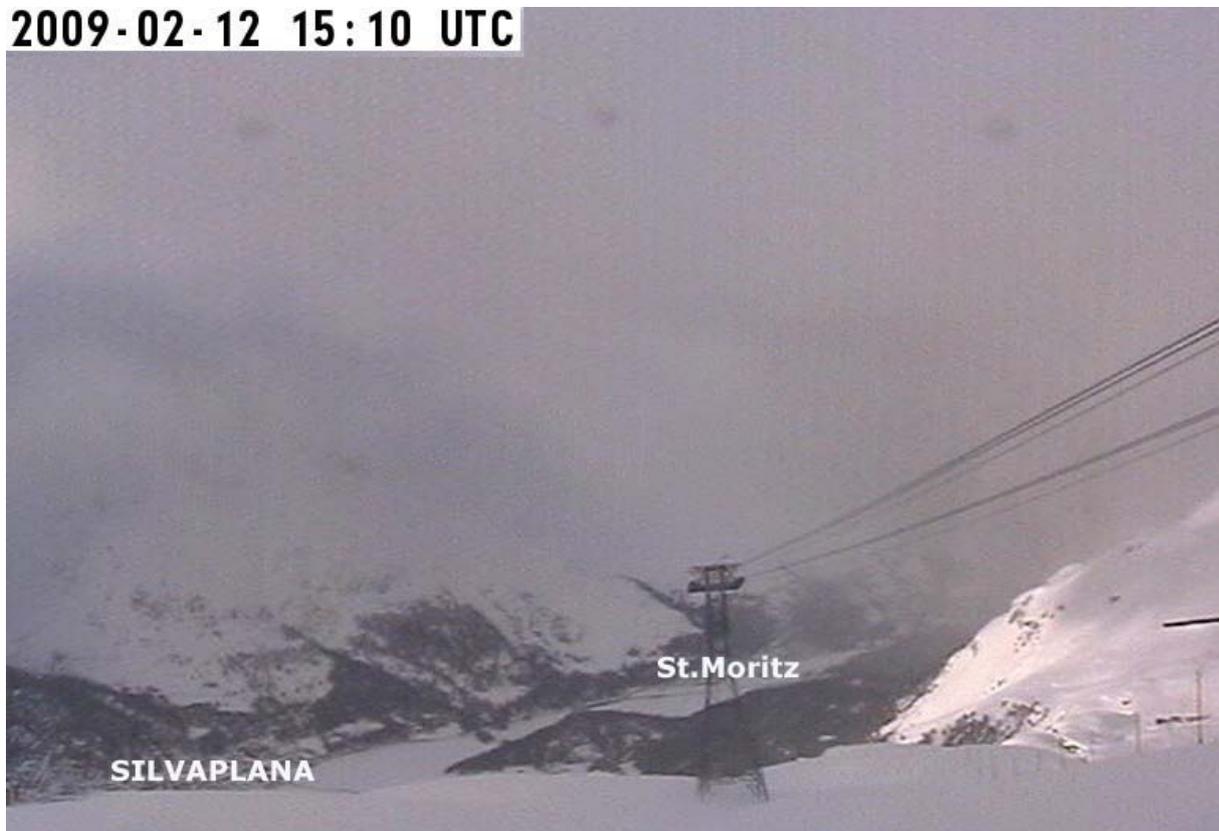
2009-02-12 15:10 UTC

15:10 UTC: Zwei Minuten vor dem Unfall. Das Flugzeug VP-BAF befand sich zu diesem Zeitpunkt zwischen Silvaplana und St.Moritz im Endanflug auf die Piste 03 in Samedan.
