Rapport final No. 2076

de l'incident grave (AIRPROX)
entre l'aéronef Boeing, B737-800, D-AHFO
exploité par TUIfly vol HLX 2CX
et l'aéronef Piper, P46T, OO-NMU,
exploité par Vianatura
survenu le 29 septembre 2008
près de SOSAL
20 NM Ouest-Sud-Ouest de Fribourg

Rapport final

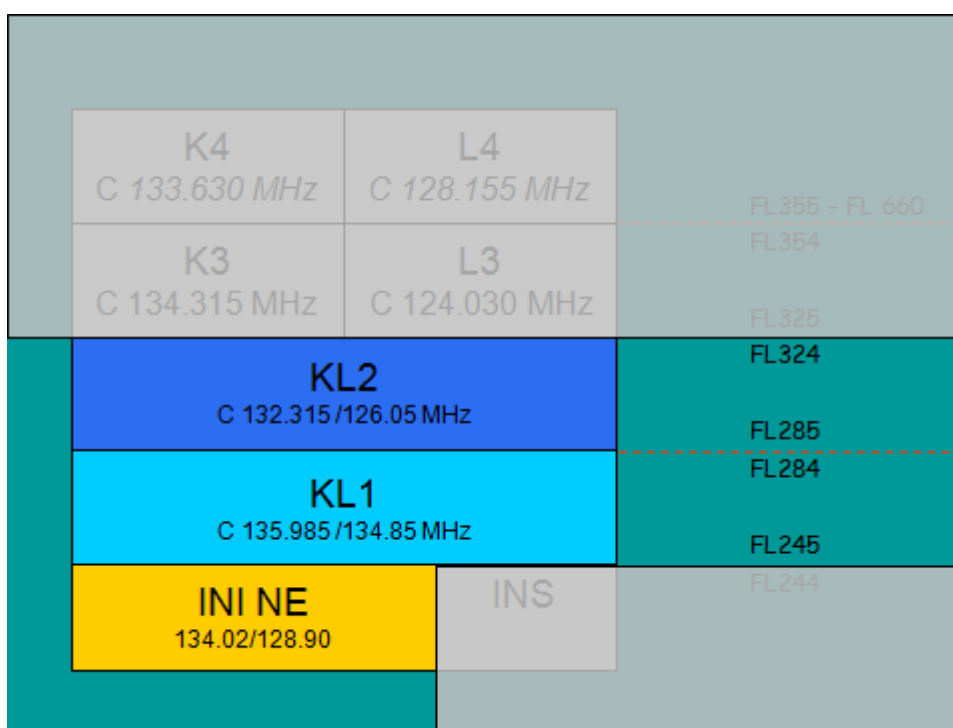
Fig. 1 : Coupe verticale des secteurs *Upper Area Control/UAC* Ouest et *Terminal Control Geneva TCG*

Les secteurs de contrôle *Upper Area Control* (UAC) K1 et L1, K2 et L2, étaient regroupés, en tant que KL1 et KL2 aux positions respectives KL1 et L2. Au *Terminal Control Geneva* (TCG) seuls les secteurs INI Nord et INI Est étaient regroupés en INI NE et se trouvaient à la position INI Nord.

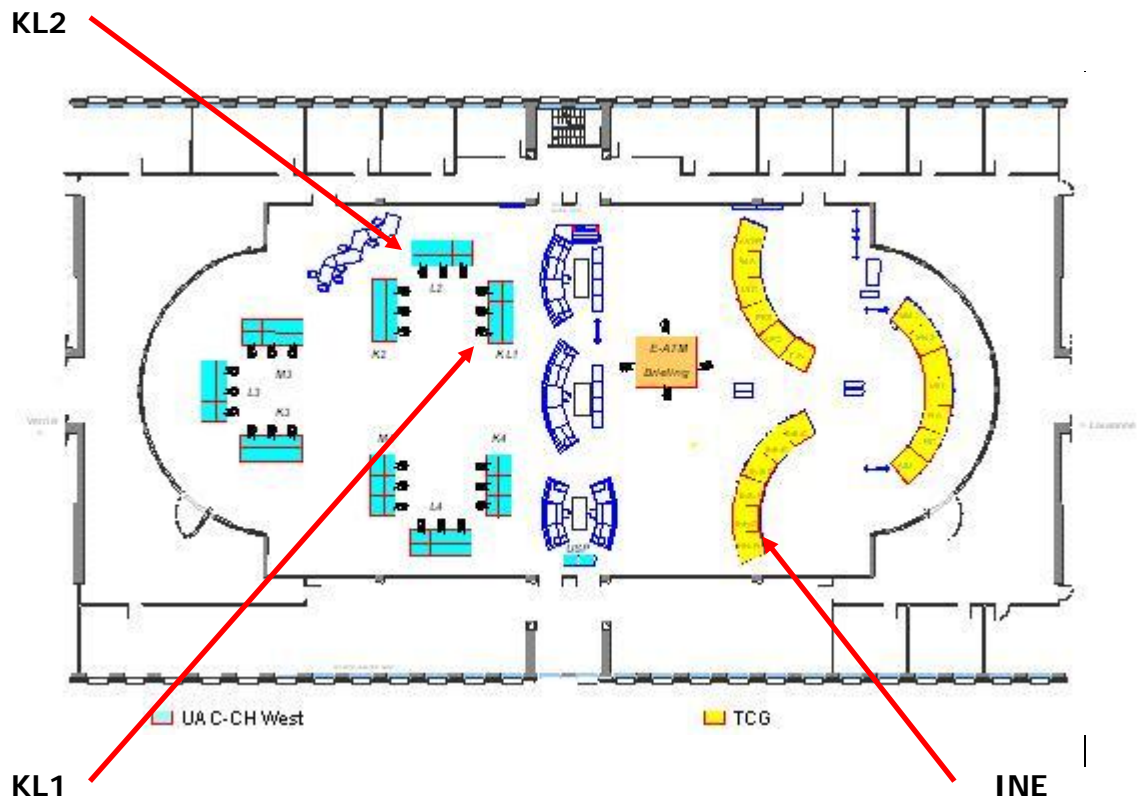
Fig. 3 : Positions de contrôle dans la salle de contrôle

Les secteurs supérieurs KL1 et KL2 travaillent dans un environnement de contrôle sans fiches de contrôle – *stripless*.

Les secteurs du TCG INI travaillent avec des fiches de contrôle.

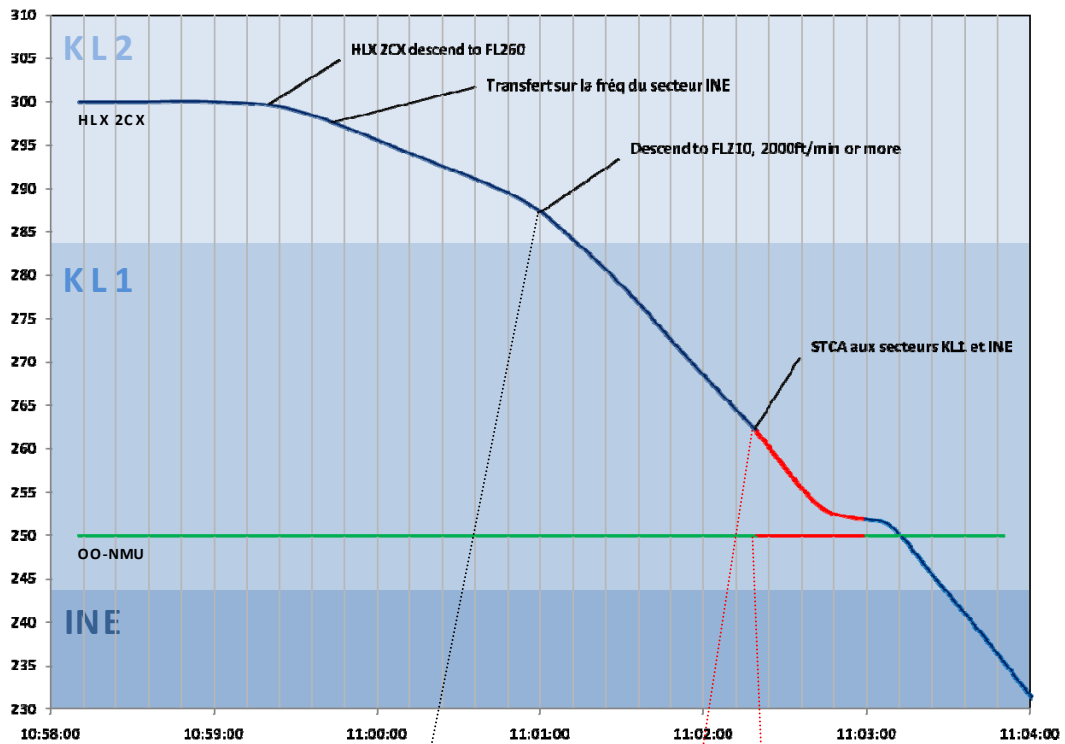
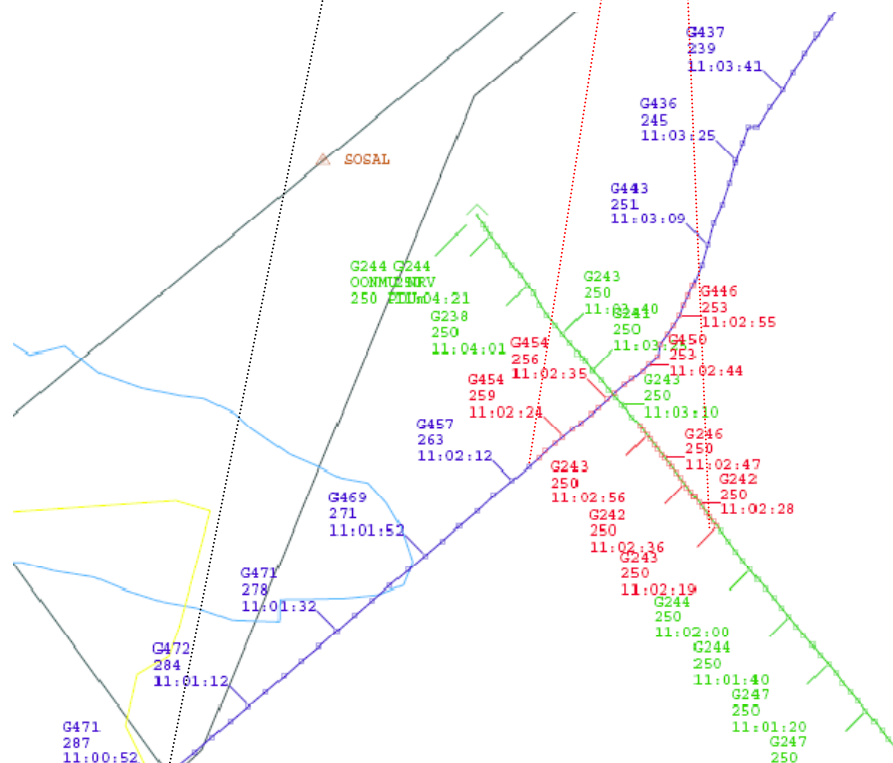
Profil de vol, autorisations et alertes

Le même avion en AoC au secteur INE. Le niveau de vol autorisé n'est plus affiché sur l'étiquette radar. Il est remplacé par « cfl »

Transfert silencieux d'un avion en descente de secteur à secteur

Le secteur qui ne reçoit pas de proposition autorise l'avion au FL plancher de son secteur et l'envoie libre de conflit au secteur adjacent avec la manipulation flash pour signaler à celui-ci que l'a/c va l'appeler.
