Schlussbericht Nr. 2080

des Helikopters Robinson R44 II, HB-ZGL

betrieben durch Valair AG, Sitterdorf

vom 2. August 2008

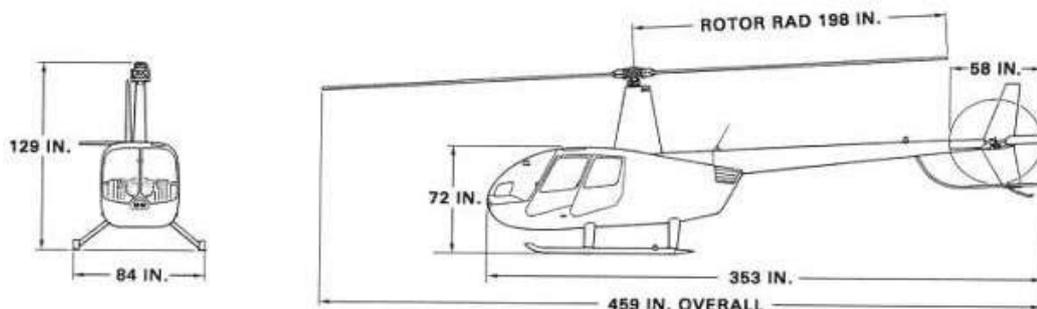
Bild 2: Ansicht des Helikopters

Der sichtbare Schaden am Helikopter beschränkte sich auf die zwei Hauptrotorblätter. Diese zeigten Kratzspuren und Verbeulungen auf dem äussersten Meter. Ein Hauptrotorblatt wies 5 cm vor dem Rotorblattende einen ca. 7 cm langen Riss auf. Alle dynamischen Komponenten des Hauptrotorantriebs mussten überprüft werden.
