Schlussbericht Nr. 2081

des Helikopters Kaman K-1200 K-MAX, HB-ZGK

betrieben durch Rotex Helicopter AG

vom 18. März 2008

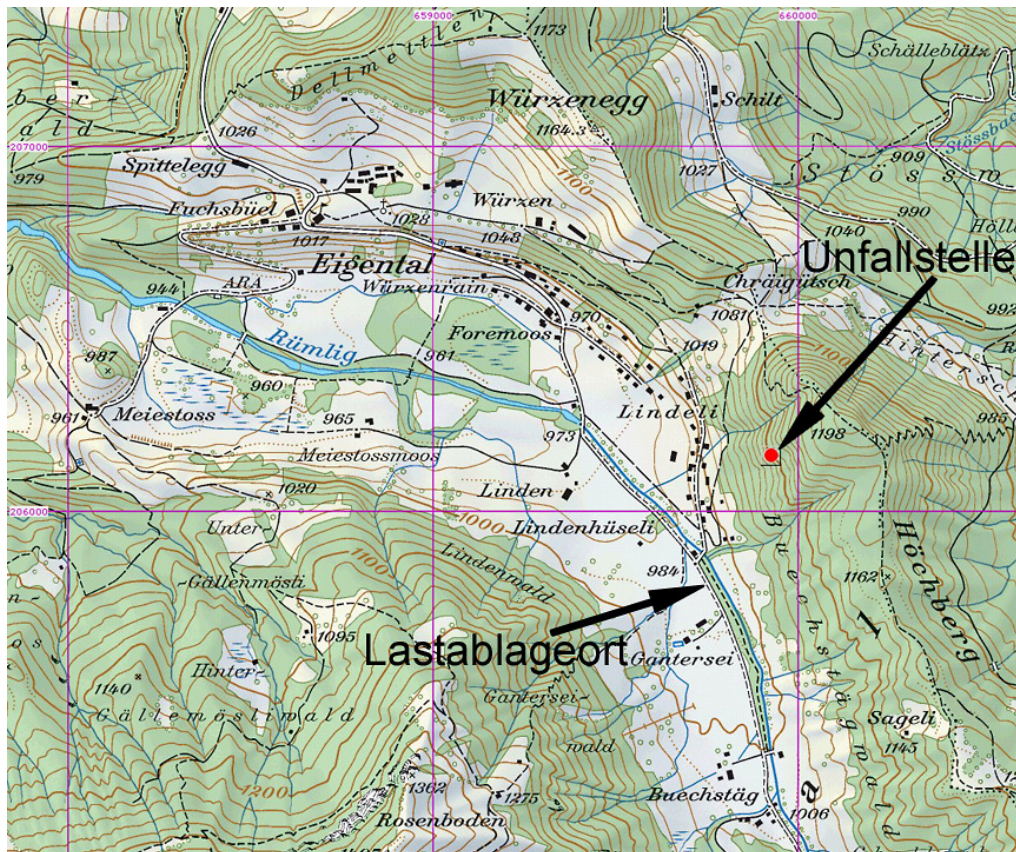
Bild 3: Kartenausschnitt Landeskarte der Schweiz 1:25 000

Die Unfallstelle lag an der westlichen Flanke des H6chberg im Buechst6gwald auf rund 1100 m/M (siehe Bild 3 und 4).

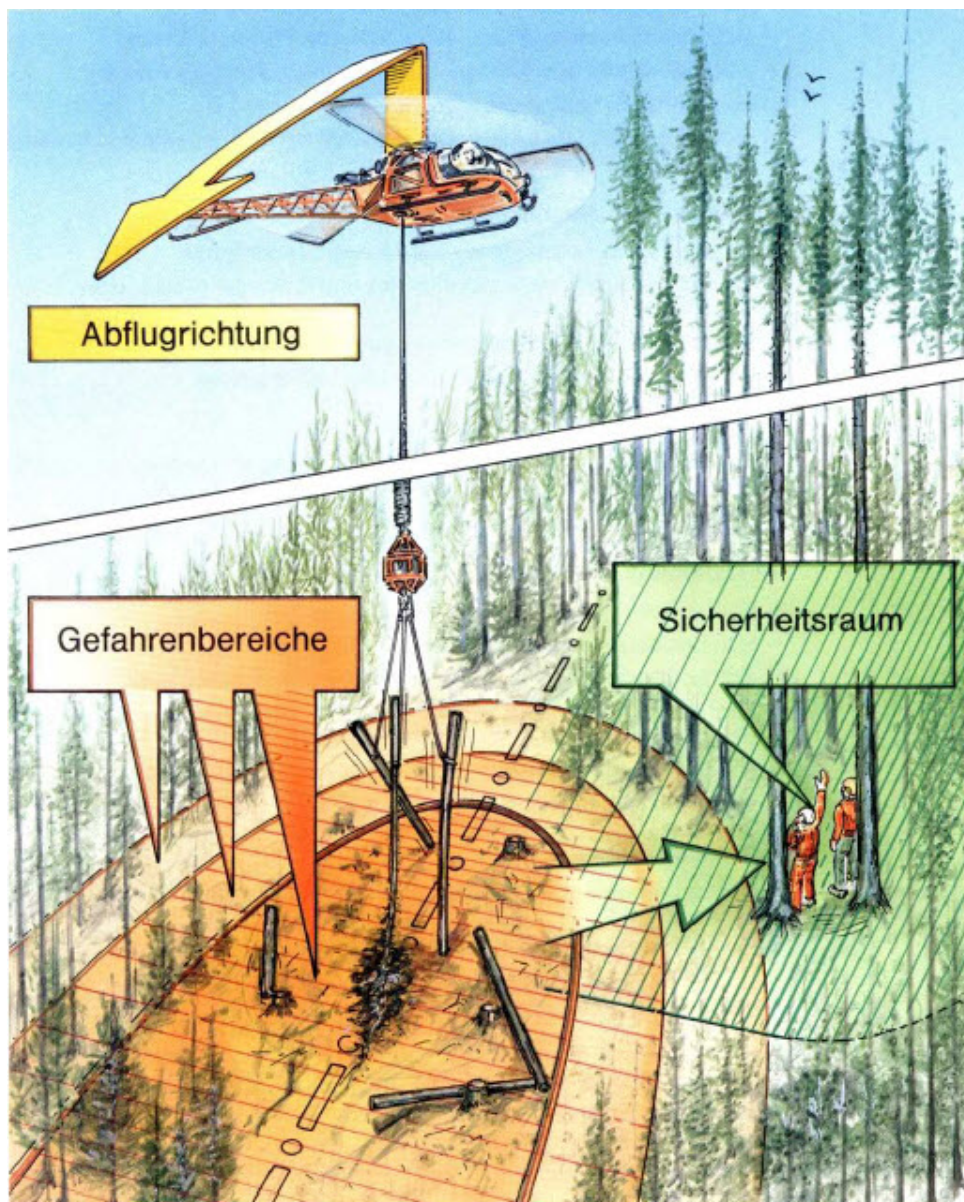
Bild 10: Darstellung der Gefahrenbereiche und des Sicherheitsraums in der SUVA Broschüre

- *Kommando zum Aufziehen der Last erst erteilen, wenn sich alle Personen in Sicherheit befinden.*
- *Vom Anheben der Last bis zum Wegflug Gefahrenraum und Last beobachten. Besonders auf herunterfallende Gegenstände achten (Äste, Kronenteile, umstürzende Bäume, Lastteile).*

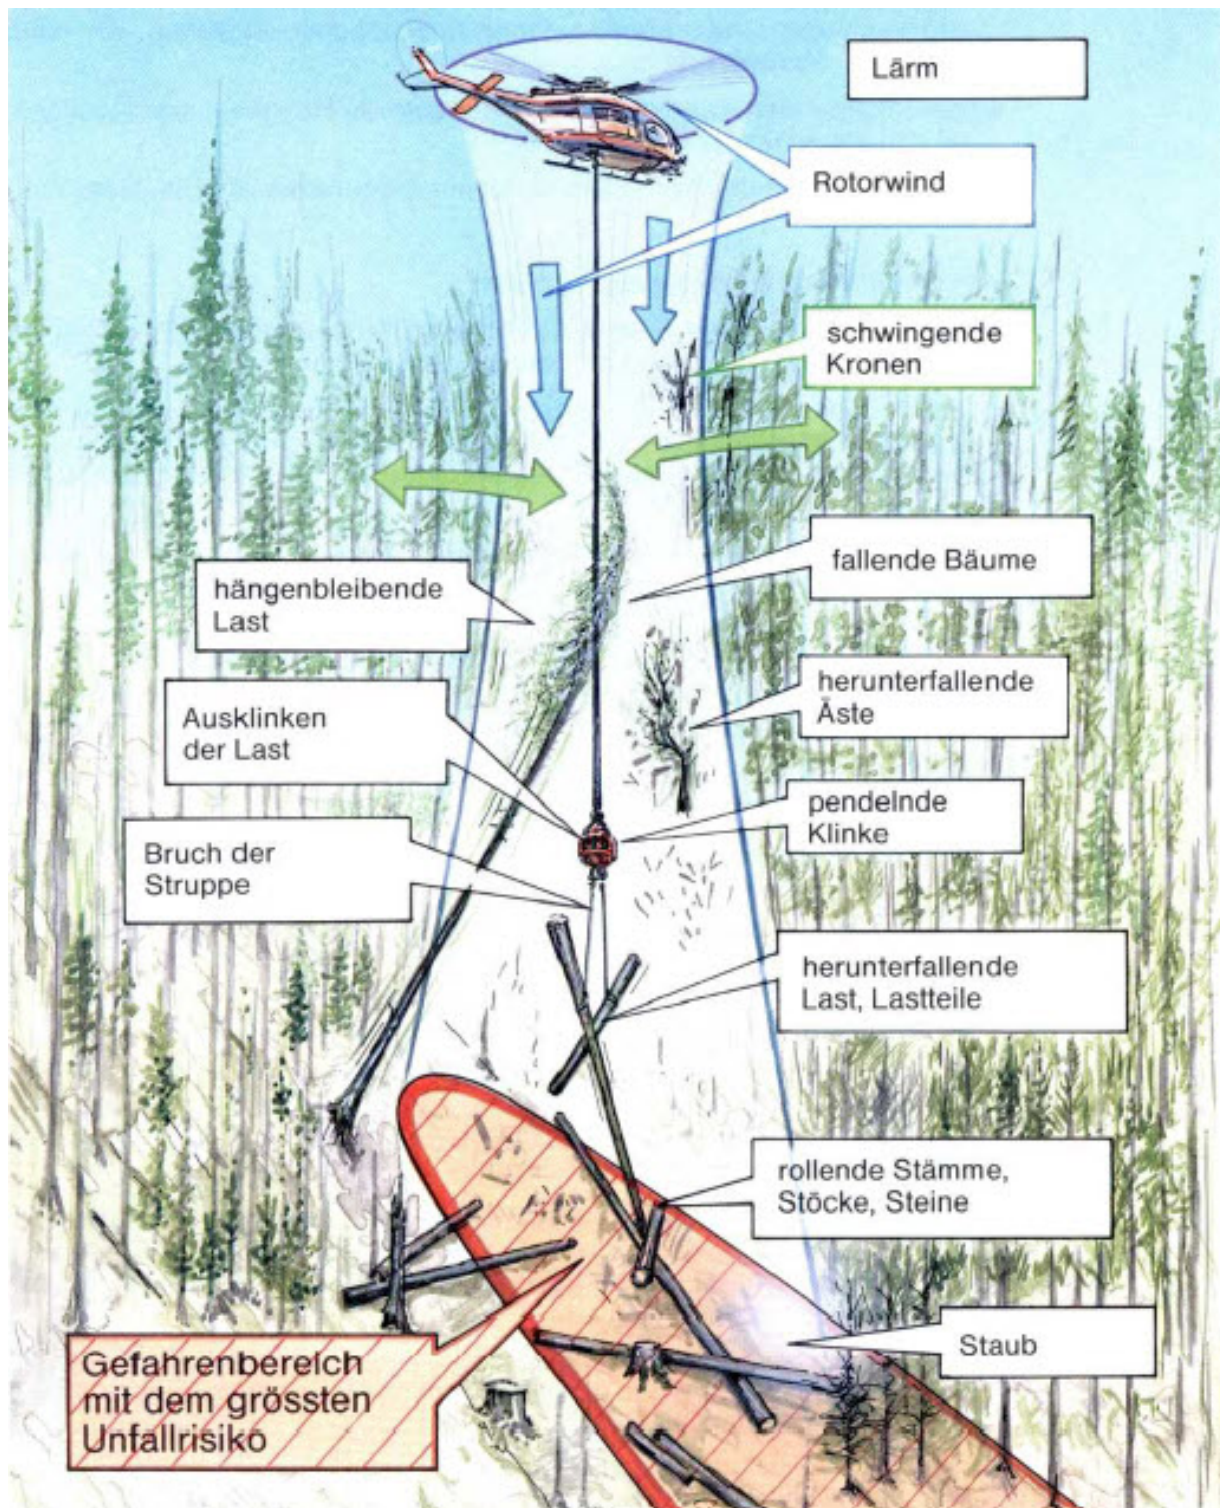
Bild 11: Darstellung der Gefahrenquellen am Lastaufnahmestort in der SUVA Broschüre
