# **Schlussbericht Nr. 2084**

über den Unfall

des Flugzeuges Bombardier BD-700-1A10, N906JW

auf dem Flughafen Samedan, Gemeinde Samedan/GR

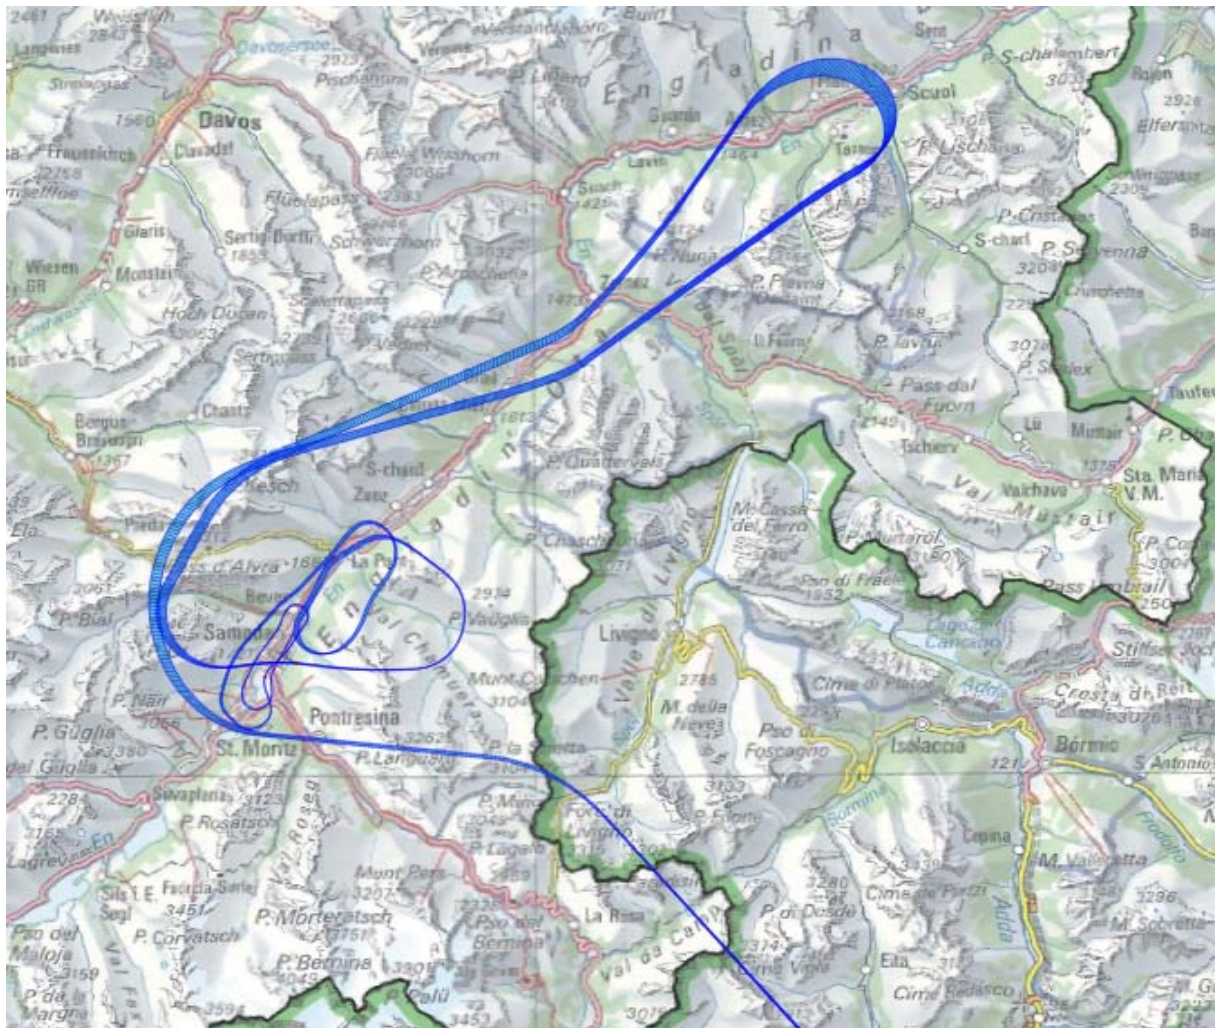
Anlage 1: Übersicht des Flugweges von N906JW

Die Folge davon war unter anderem, dass der gewählte Flugweg riskant war. Dabei wurden Warnungen des EGPWS generiert. Bei beiden Anflügen gab es Warnungen, welche die Besatzung auf einen unstabilierten Anflug hinwiesen. Nach dem Abbruch des ersten Anfluges folgte ein zweiter, bei welchem die Landung erzwungen wurde. Dieser Effekt ist im *crew resource management* als *target fascination* bekannt.
