# **Rapport final no. 2087**

de l'avion Diamond Aircraft Industries, Katana DA 20-A1, OE-AKG

survenu le 24 août 2008

à Romanel-sur-Lausanne, commune de Romanel-sur-Lausanne/VD

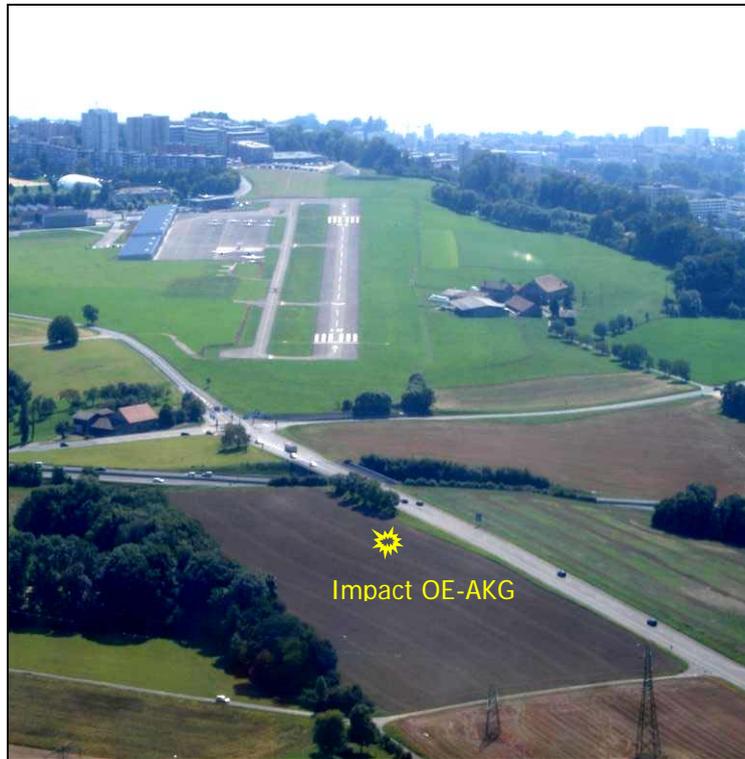
L'impact s'est produit à quelques 500 m du seuil de piste 18 et dans un champ labouré à env. 20 m en contre bas de la route cantonale Lausanne-Romanel (voir Fig. 1).

Fig. 1: Lieu de l'impact du Katana OE-AGK, approche piste 18 Lausanne-La Blécherette

L'aile droite est d'abord entrée en contact avec le sol avant l'hélice et le moteur. Au moment de l'impact, l'aéronef a effectué une rotation dans le sens horaire autour de son axe vertical et s'est retrouvé positionné sur le ventre à environ 160° par rapport à l'axe d'approche. Un ripage du fuselage de l'avant droite vers l'arrière gauche a été constaté.

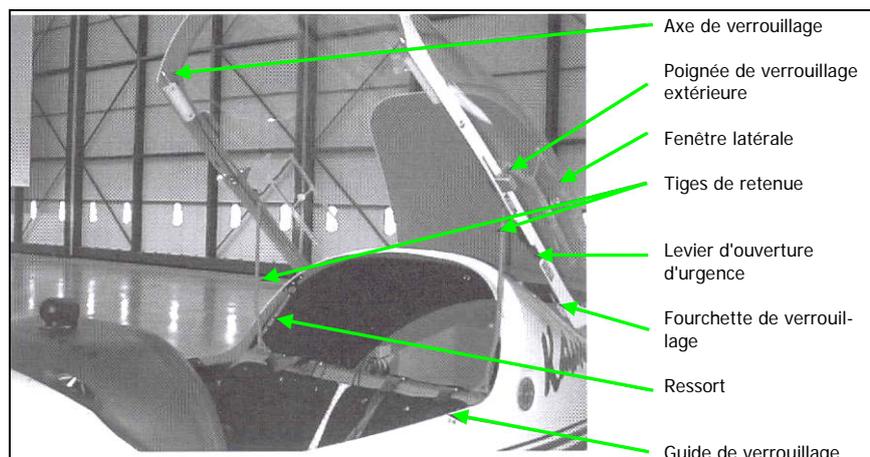
La verrière s'ouvre par pivotement vers l'arrière. Les attaches du support de pivotement principal sont fixées par trois vis respectivement à l'arrière de la verrière et sur le fuselage. La verrière est guidée par deux tiges de retenue maintenues chacune en position ouverte par un ressort.

Fig. 3: Schéma de la verrière d'un DA 20-A1 en position ouverte
