# **Rapport final no. 2095 du Bureau d'enquête sur les accidents d'aviation**

concernant l'accident  
de l'hélicoptère Eurocopter AS350 B3, HB-ZEI  
survenu le 8 mars 2009  
sur le glacier des Audannes, commune de Ayent/VS  
à 200 m au sud du sommet du Wildhorn

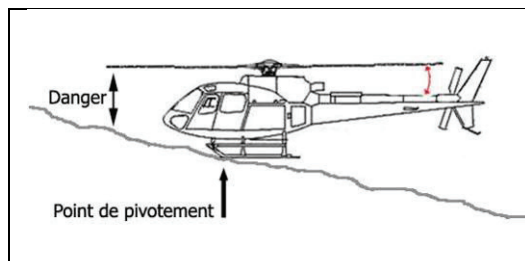
Fig. 5 Appui partiel

Cette manœuvre se décompose ainsi: une fois établi en vol stationnaire, le pilote fait prendre appui partiellement au train d'atterrissage sur le sol, il s'agit d'un point de pivotement, communément appelé «appui patin» (Fig. 5). Afin de poser l'hélicoptère complètement au sol, le pilote diminue la portance du rotor principal en abaissant la commande du pas collectif. Durant le pivotement de la cellule, le pilote accompagne l'abaissement du pas collectif d'un déplacement en direction de la pente de la commande du pas cyclique. Une fois l'hélicoptère complètement posé (Fig. 6), le pilote repositionne la commande du pas cyclique en position centrée.
