Rapporto Finale No. 2102 dell'Agenzia Nazionale per la Sicurezza del Volo (ANSV, Italia)

occorso all'aeromobile Mooney M20S, marche HB-DHY

Località aviosuperficie "Giubiliana" (Ragusa) / Italia

26 maggio 2006

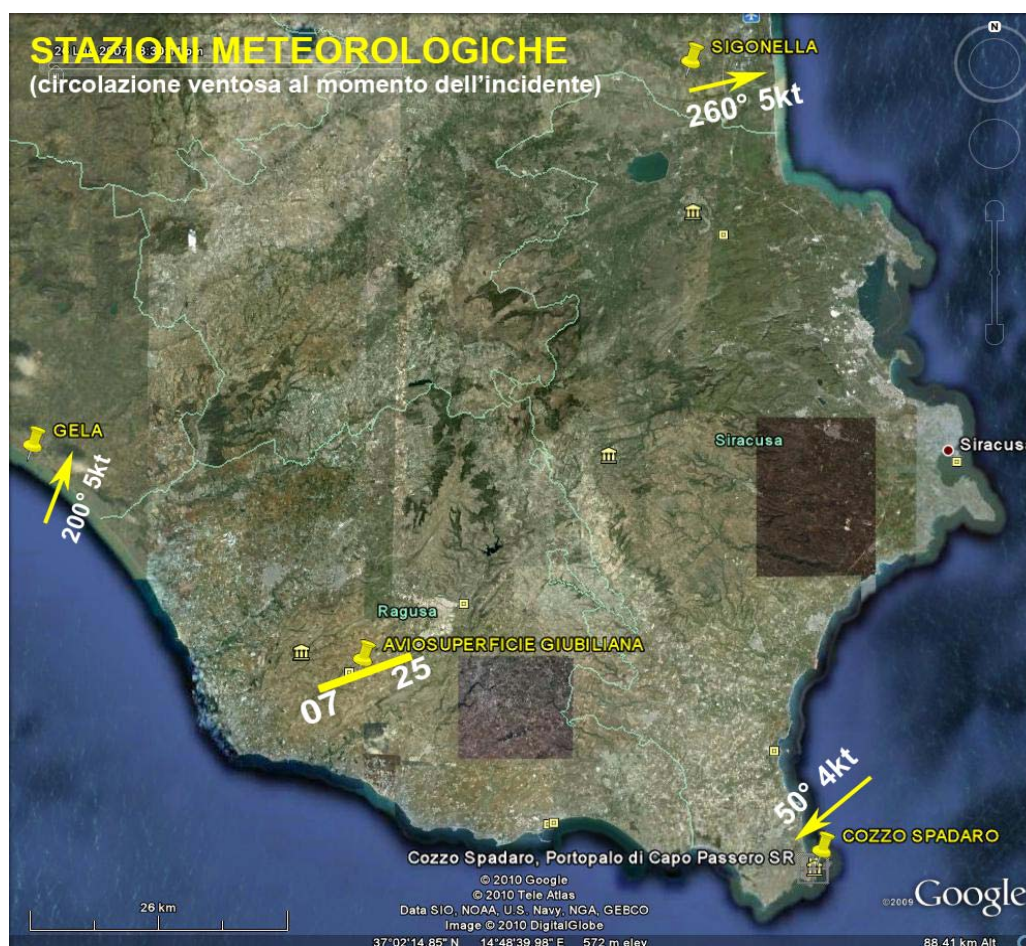
Fig. n. 1: circolazione ventosa nell'area dell'aviosuperficie.

Cozzo Spadaro (LICO) situata a circa 25 miglia nautiche a Sud-Est dell'aviosuperficie: pressione barometrica (QNH) pari a 1019 hPa, vento proveniente da Nord-Est (050°) di intensità 4 nodi, visibilità orizzontale di oltre 10 km (CAVOK), temperatura di 23 °C con temperatura di rugiada di 13 °C ed umidità relativa 52%.

Sigonella (LICZ) situata a circa 40 miglia nautiche a Nord-Est dell'aviosuperficie: pressione barometrica (QNH) pari a 1020 hPa, vento proveniente da Sud-Ovest (260°) di intensità 5 nodi, visibilità orizzontale di oltre 10 km (CAVOK), temperatura di 23 °C con temperatura di rugiada di 13 °C ed umidità relativa 52%.

L'esame di dettaglio della circolazione ventosa registrata dalle suddette stazioni a partire dalle 06.00 UTC fino alle ore 11.00 UTC evidenzia:

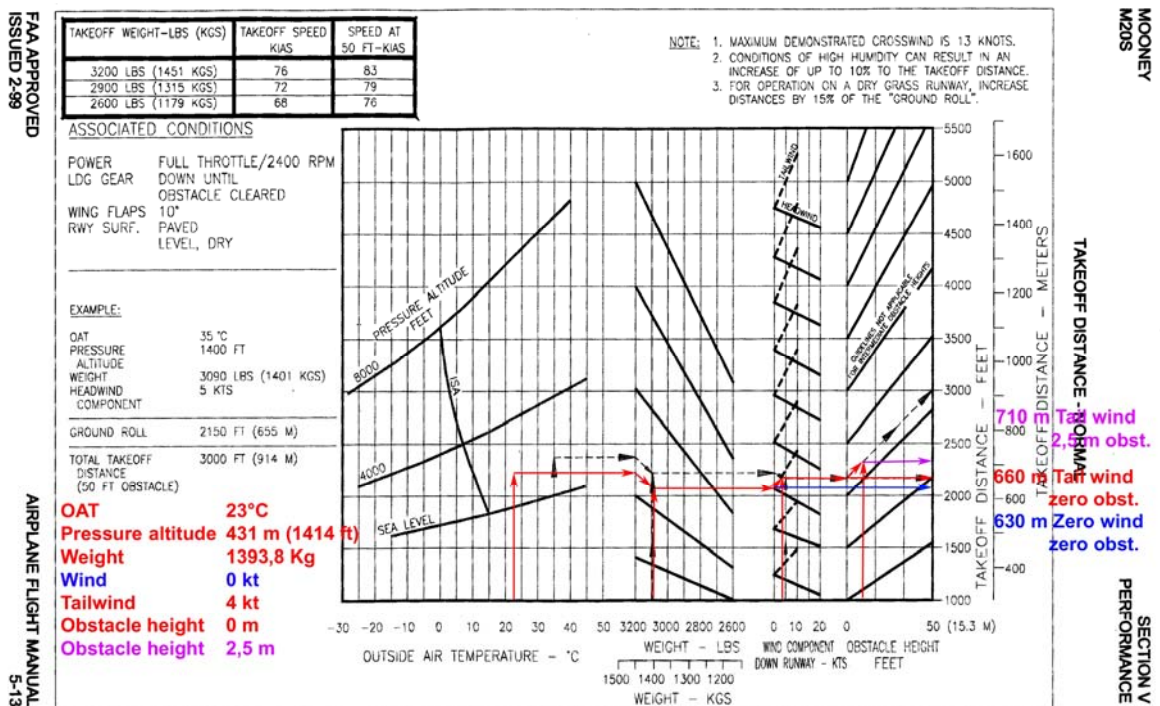
Fig. n. 3: calcolo della distanza di decollo.

Considerando una massa al decollo intorno ai 1393,8 kg, una altitudine di 431 m e una temperatura ambiente di 23 °C, è possibile stimare la distanza di decollo su pista asfaltata utilizzando la tabella di prestazione Sezione V del manuale di volo e riportata in fig. 3.

Da tale tabella è possibile rilevare come, in assenza di vento, la corsa a terra (*ground roll*) era di 630 m, in aumento a 660 con una componente di vento in coda di circa 4 nodi.

La distanza di decollo con superamento di ostacolo di 2,5 m in assenza di vento appare quindi essere di 660 m, che aumenta fino a 710 m con superamento di ostacolo di 2,5 m.

Mooney M20S appare evidente come il decollo per pista 25 fosse considerato fattibile, in quanto la successiva traiettoria di salita risultava sgombra da ostacoli, mentre il decollo per pista 07 era da considerarsi praticamente impossibile a causa della presenza del muretto e della recinzione al termine della pista, senza peraltro considerare ostacoli di altra natura lungo la traiettoria di salita.

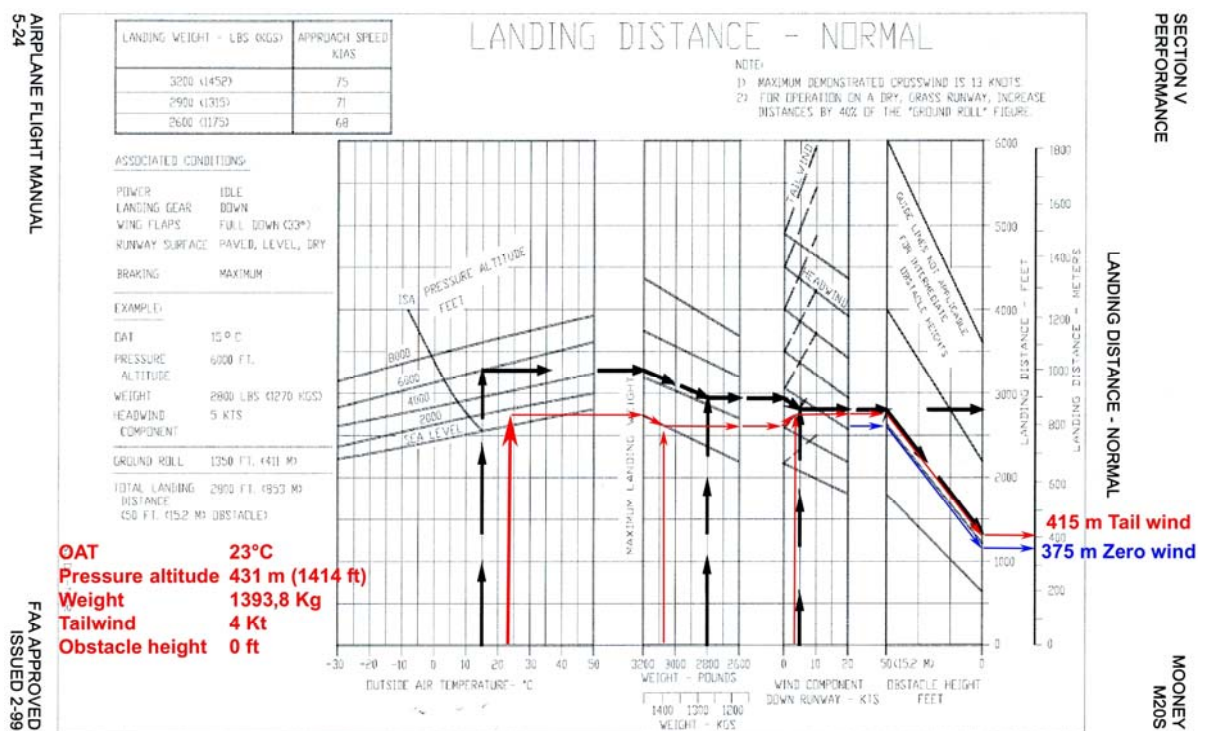
Fig. n. 4: calcolo della distanza di atterraggio.

Sulla base dei parametri di velocità previsti per un avvicinamento normale con una massa di 3200 lb (con 10° di flap pari a 83 nodi, con 33° di flap pari a 75 nodi, con 33° di flap pari a 70 nodi per un avvicinamento su piste corte come da Sezione IV del manuale di volo), è possibile stimare anche la distanza di atterraggio che, dalla tabella riportata in fig. 4 ed in assenza di ostacoli, appare essere di 375 m con calma di vento, per aumentare a 415 m con una componente di vento in coda di circa 4 nodi.

Da tali dati appare evidente come un atterraggio, effettuato per pista 07 con una lunghezza di pista disponibile di 650 m ed anche con una leggera componente di vento in coda, era fattibile, tenendo conto comunque di margini di sicurezza piuttosto esigui in caso di contatto oltre la soglia pista ed azione frenante non ottimale.

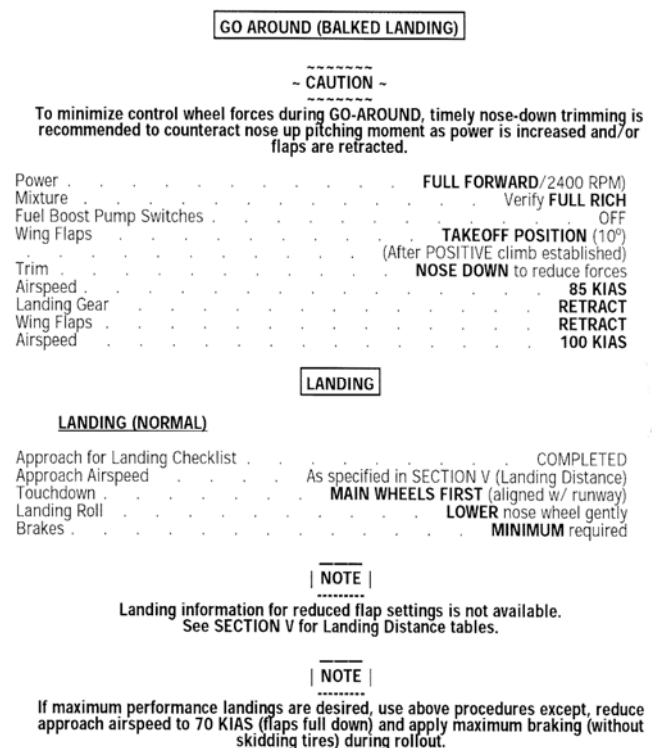
Fig. n. 5: procedura go-around/landing.

L'impatto contro il muro è avvenuto con carrello parzialmente retratto a circa metà della sua corsa, con i flap posizionati su "take-off" e con manetta motore non completamente a fondo corsa per la massima potenza. Una tale anomala configurazione dell'aeromobile non appare in linea con le operazioni da effettuarsi a fronte di un "go-around" nell'arco di un tempo non superiore a dieci secondi dal rimbalzo. Al momento del rimbalzo, infatti, l'aeromobile si trovava ad una distanza dal muro di circa 444 m (2/3 di pista residua più 10 metri di prato), che, ad una velocità non inferiore agli 85 nodi, risulta percorribile in circa 10 secondi.

Considerato che il tempo di retrazione del carrello è mediamente intorno ai 7-8 secondi ed essendo esso stato rinvenuto in fase di movimento a circa metà della sua corsa, si deduce che il pilota debba averlo azionato non prima di 3-4 secondi dall'impatto. Tale condizione attesterebbe che il carrello sia stato azionato dopo circa 6-7 secondi dal rimbalzo. Tenendo conto della fase di indecisione che ha preceduto la manovra del "go-around", stimabile in non meno di tre secondi, si deduce che il carrello ed i flap sono stati azionati non oltre 3-4 secondi dalla decisione di effettuare il "go-around".

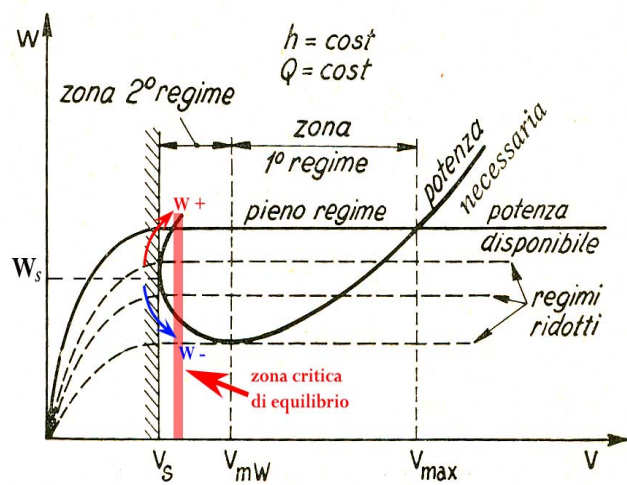
Fig. n. 6: diagramma delle potenze.

Seconda ipotesi: il pilota, dopo il rimbalzo ed una prima fase di incertezza, potrebbe aver avanzato la manetta al massimo della potenza motore, facendo contemporaneamente assumere all'aeromobile un assetto longitudinale molto cabrato. Una tale combinazione di azioni potrebbe aver costretto l'aeromobile in una particolare condizione di volo tale da non consentirgli di aumentare la propria velocità e quota. Tale particolare condizione, ben conosciuta in meccanica del volo, si instaura allorquando nell'ambito del campo delle velocità di volo comprese nella zona cosiddetta di "2° regime", l'aeromobile assume angoli di incidenza molto elevati tanto che la resistenza aerodinamica aumenta anziché diminuire con l'aumentare della velocità di volo. Così come illustrato con il diagramma di fig. n. 6, l'intervallo di velocità compreso tra la V_{mw} (velocità di potenza minima necessaria) e la V_{max} costituisce la cosiddetta zona di 1° regime nell'ambito della quale la potenza

necessaria aumenta all'aumentare della velocità fino a incrociare la curva della potenza disponibile. Oltre tale punto di incrocio la potenza disponibile non è più sufficiente a far incrementare la velocità dell'aeromobile, per cui esso coincide con la V_{max} raggiungibile dall'aeromobile in funzione della potenza massima disponibile.

L'intervallo di velocità compreso tra la V_s (velocità di stallo) e la V_{mw} costituisce la zona cosiddetta di 2° regime, nell'ambito della quale la potenza necessaria diminuisce all'aumentare della velocità, quindi la potenza disponibile, in esubero rispetto a quella necessaria, consente all'aeromobile di accelerare regolarmente. In tale zona ricade anche il secondo punto di incrocio delle due curve di potenza che, a partire dalla velocità di stallo definisce un campo di velocità in cui ad ogni valore della stessa corrispondono due differenti livelli di potenza necessaria.
