Schlussbericht Nr. 2122 der Schweizerischen Unfalluntersuchungsstelle SUST

über den Unfall des Helikopters
Agusta A109K2, HB-XWJ

vom 23. Juni 2008

Helikopterlandeplatz auf dem Dach des
Spitals Samedan/GR

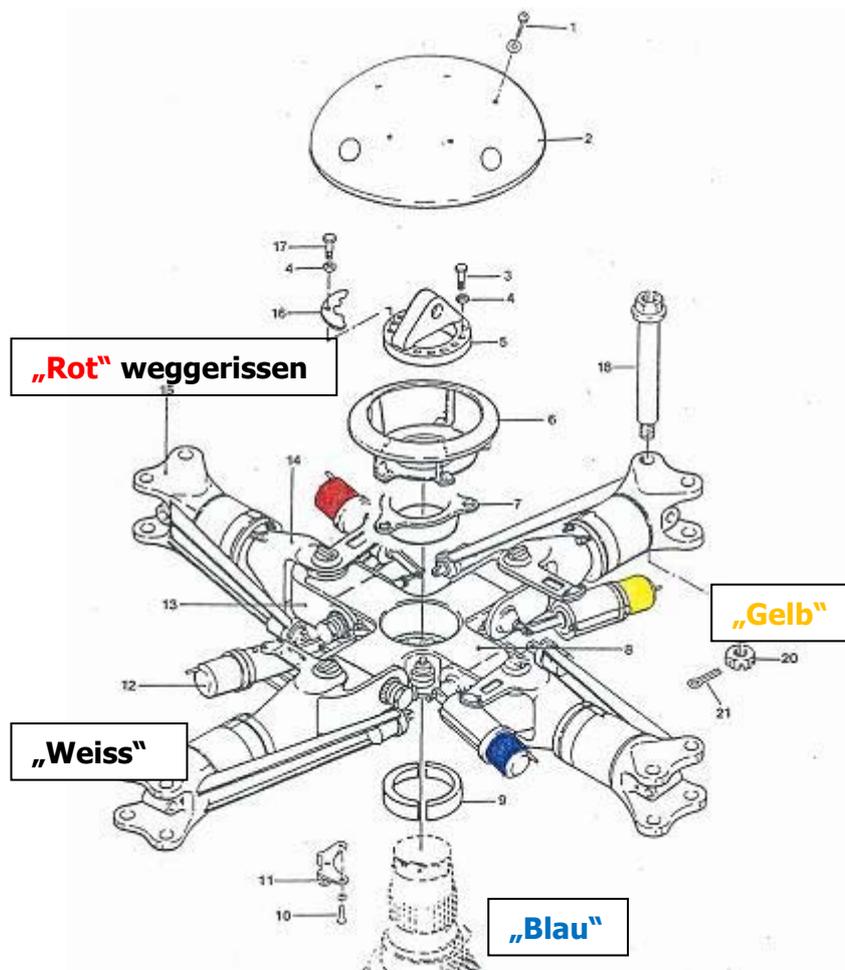
Bild 7: Explosionszeichnung des Rotorkopfes mit den vier Schwenkdämpfern

Der Zustand und die Prüfergebnisse der vier Dämpfer waren wie folgt:

Schwenkdämpfer P/N 2-3584	Besondere Merkmale Sichtbare Schäden	Prüfergebnisse nach Montage einer Ersatzkolbenstange
Rot S/N 2945	Herausgerissener Dämpfer, Kolbenstange fehlt. Gewinde der Kolbenstangen-Befestigungsmutter abgeschert, Befestigungsmutter lag lose im Gehäuse	Zur Überprüfung der Funktionen wurde die fehlende Kolbenstange ersetzt. Funktion in Ordnung
Gelb S/N 2415	Gewinde der Kolbenstangen-Befestigungsmutter abgeschert, Befestigungsmutter lag lose im Gehäuse	Funktion in Ordnung
Blau S/N 1441	Gewinde der Kolbenstangen-Befestigungsmutter abgeschert, Befestigungsmutter lag lose im Gehäuse	Funktion in Ordnung
Weiss S/N 1964	Keine sichtbaren Beschädigungen. Dieser Dämpfer ist, vom roten Dämpfer in Drehrichtung aus gesehen, der vierte Dämpfer.	Funktion in Ordnung
