Schlussbericht Nr. 2124 der Schweizerischen Unfalluntersuchungsstelle SUST

über den Unfall des Helikopters
Schweizer 269C, HB-XYI

vom 19. November 2009

Unterbärgetal, Gemeinde Burgdorf/BE

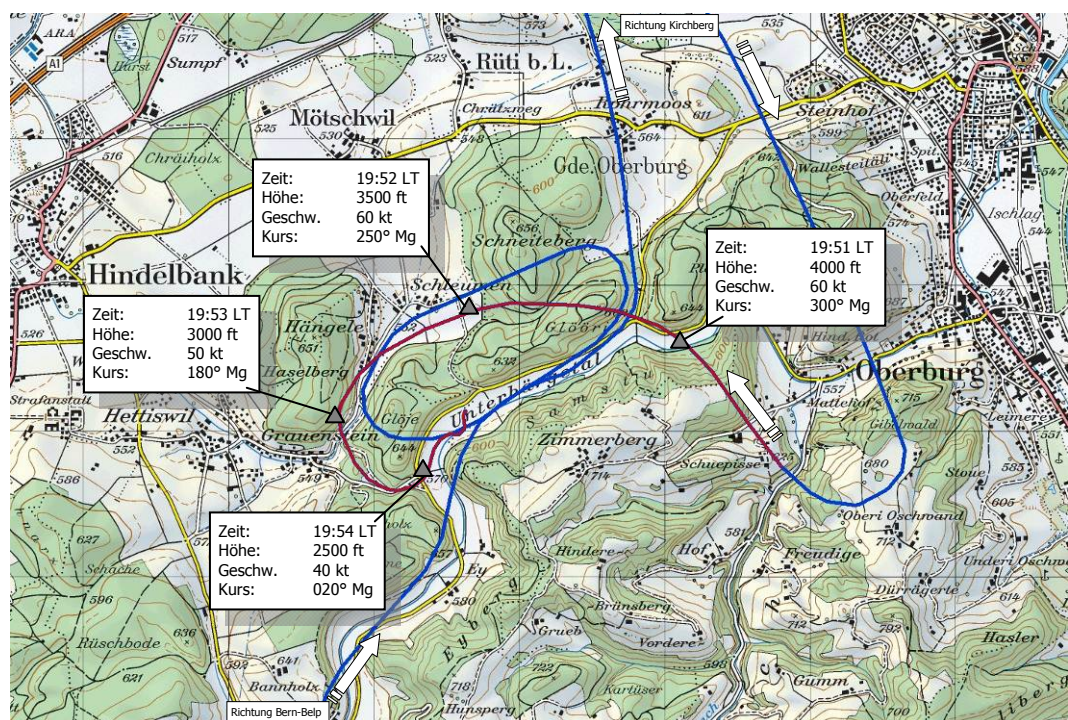
Abbildung 1 – Flugweg der letzten 5 Minuten 1:50 000 (rot markiert)

Anflug blau: Rekognosierungsvolte

Anflug violett: Anflug der letzten 5 Flugminuten vor dem Unfall

Der Anflug wurde Richtung Schleumen aus einer Höhe von ca. 4000 ft AMSL sinkend über die 2172 ft AMSL hohe Hügelkette „Glööri“ begonnen, um anschliessend am Südwestende von Schleumen auf ca. 3000 ft AMSL in den Queranflug einzudrehen. Auf dieser Höhe konnten im Bereich der Hauptstrasse

im Unterbärgetal einzelne Autoscheinwerfer festgestellt werden. Durch die vorhandenen Lichtquellen der Fahrzeuge auf der Hauptstrasse konnte die Besatzung einzelne Höhenreferenzen feststellen. Die vorgesehene Landefläche wurde optisch als „schwarze“ Wiese wahrgenommen. Die höchsten Hindernisse unmittelbar im Anflugbereich befanden sich auf einer Höhe von 644 m/M bzw. 2113 ft AMSL.

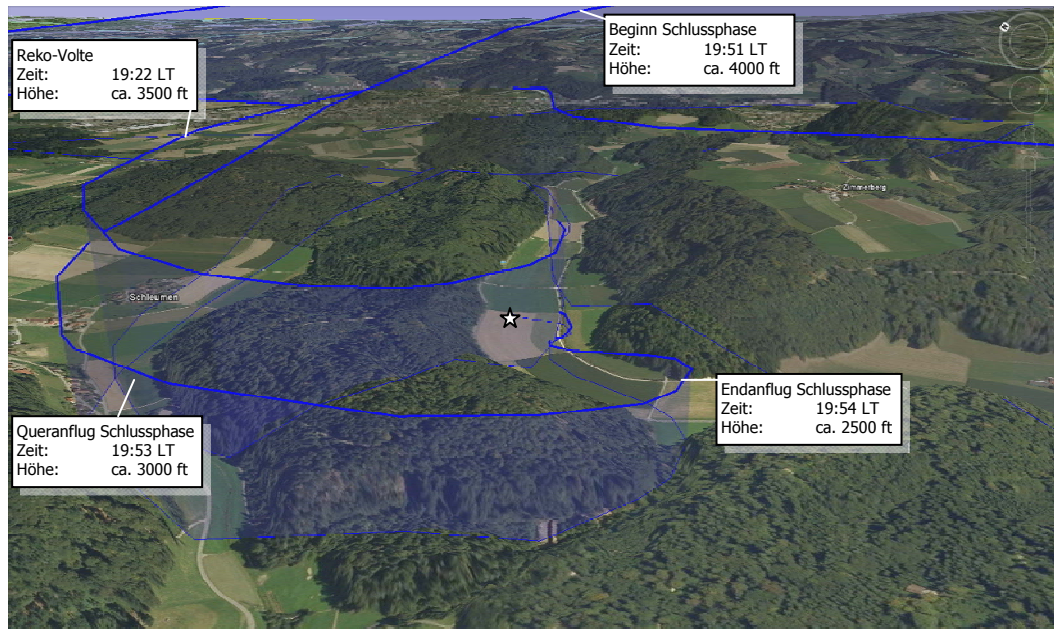
Abbildung 2 – unterschiedliche Flugwege der beiden Anflüge Reko-Volte und Schlussphase

Nach dem Eindrehen in den Queranflug wurde nach Aussage des Flugschülers der fixe Landescheinwerfer eingeschaltet, um dessen Wirkung zu überprüfen. In der Folge wurden starke und deutliche Reflexionen aufgrund der hohen Luftfeuchtigkeit festgestellt. Die Höhe der Landestelle war dem Flugschüler nach eigenen Angaben nicht bekannt. Die Besatzung entschied in dieser Phase, den Landescheinwerfer wieder auszuschalten und den Anflug weiter zu führen. Da dem Flugschüler der Landeplatz unbekannt und die Bedingungen marginal waren, begann er in diesem Moment nach eigenen Angaben, den bevorstehenden Anflug zu hinterfragen und überlegte sich, einen Abbruch des Anfluges zu verlangen. Er vertraute jedoch auf die Vorbereitung und Fähigkeiten des Fluglehrers und sah davon ab, seinen in Erwägung gezogenen Entscheid eines Abbruches des Fluges auszusprechen.

Der Fluglehrer entschied sich auf Grund der geringen Lichtquellen einen Steilanflug durchzuführen. Die angeblich gute Erkennbarkeit der Konturen und umliegenden Höhenreferenzen veranlassten die Piloten, den Landescheinwerfer erst im Endanflug wieder einzuschalten. In der Folge wurde dieser um ca. 19:54 Uhr mit einer Sinkrate von 300 ft/min und einer Geschwindigkeit von ca. 35 kt eingeleitet. Da im Endanflug keine Autoscheinwerfer mehr entlang der Hauptstrasse sichtbar waren und nach Aussage des Fluglehrers die notwendigen Höhenreferenzen fehlten, wurde der Landescheinwerfer erst spät eingeschaltet.

Nach dem Einschalten des Landescheinwerfers stellte die Besatzung fest, dass sich am Boden Nebel gebildet hatte, welcher zu einem Sichtverlust führte. Der Fluglehrer schaltete den Landescheinwerfer sofort wieder aus, um eine Blendung zu vermeiden und leitete in der Folge einen Durchstart ein. Durch das Fehlen der notwendigen Sichtreferenzen konnte in dieser Phase die Höhe über Grund nicht mehr genau abgeschätzt werden. Gemäss Aussage der Besatzung touchierte
