Rapport final no. 2128

concernant l'incident grave (AIRPROX)
entre le Hawker 4000, immatriculé
M-KENF

et le Mirage III DS immatriculé HB-RDF,
indicatif d'appel EMIR 12,

survenu le 31 août 2010

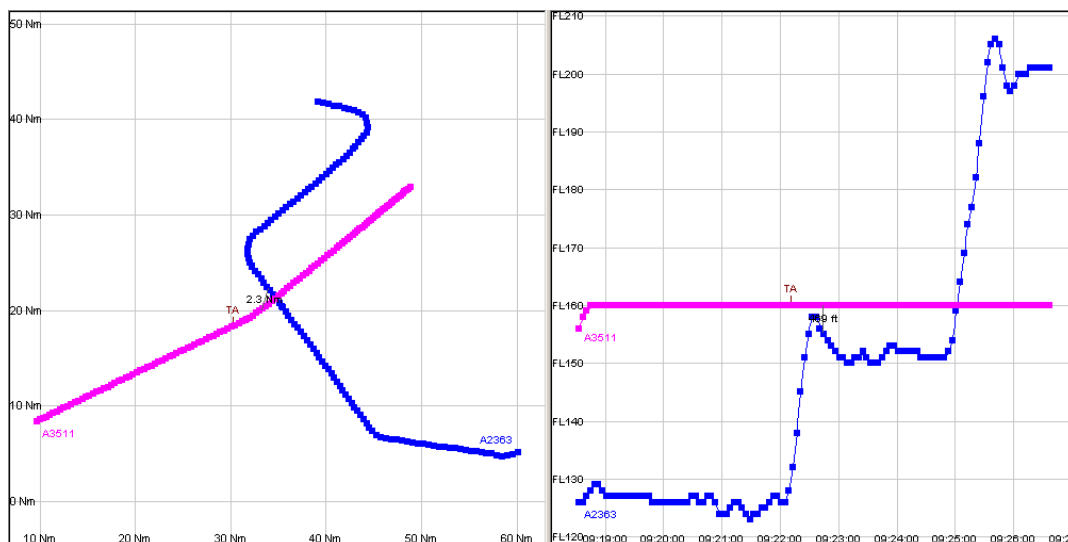
Sur la base de l'enregistrement des tracés radar, l'outil informatique InCAS d'EUROCONTROL a permis de reconstruire les trajectoires conflictuelles des avions et de restituer les alarmes probablement émises par le système anticollision embarqué du Hawker 4000 M-KENF. Les avis de circulation et de résolution sont fiables, même si la séquence de ces derniers peut présenter un décalage de quelques secondes avec la réalité: ceci est dû au fait que les opérations des algorithmes des systèmes anti-collision embarqués suivent un cycle qui se répète à la cadence nominale d'au moins une fois par seconde alors que les données radar ont une période de rafraîchissement plus élevée. La cohérence des résultats de cette simulation doit être vérifiée avec d'autres sources d'informations telles que les compte rendus des équipages de conduite, les enregistrements des paramètres TCAS, les données mode S, etc.

Situation horizontale

Profils

L'intervalle de temps entre les points A à 09:22:09 UTC et B à 09:22:13 UTC correspond comme prévu au moment où l'avis de circulation TA signalé par l'équipage de conduite de M-KENF a été émis. De 09:22:17 UTC (point C) à 09:22:21 UTC (point D), le taux de montée d'EMIR 12 croît et les paramètres des positions relatives des avions conflictuel se trouvent simultanément dans les secteurs d'alarmes RA des diagrammes "TA/RA range tau" et "TA/RA vertical tau". Les conditions d'émissions d'un avis de résolution RA sont alors théoriquement réunies mais comme la vitesse verticale du Mirage avoisine la limite de performance de surveillance du TCAS (10 000 ft/min), il est vraisemblable que cet avis de résolution (RA) ait été annulé.

Ensuite, la géométrie du conflit est telle que les taux de rapprochement et surtout ceux de montée diminuent très rapidement, ce qui explique que des avis de résolution n'aient alors pas été émis bien que l'on se trouve encore dans le secteur d'alarme RA. Ceci corrobore les déclarations de l'équipage de conduite de M-KENF, les liaisons descendantes du Mode S ainsi que les résultats de la simulation TCAS.
