Schlussbericht Nr. 2130 der Schweizerischen Unfalluntersuchungsstelle SUST

über den Unfall des Flugzeuges
Cessna CE 182R, HB-CFS

vom 6. Juni 2009

Wiholzmatte, Gemeinde Beromünster/LU

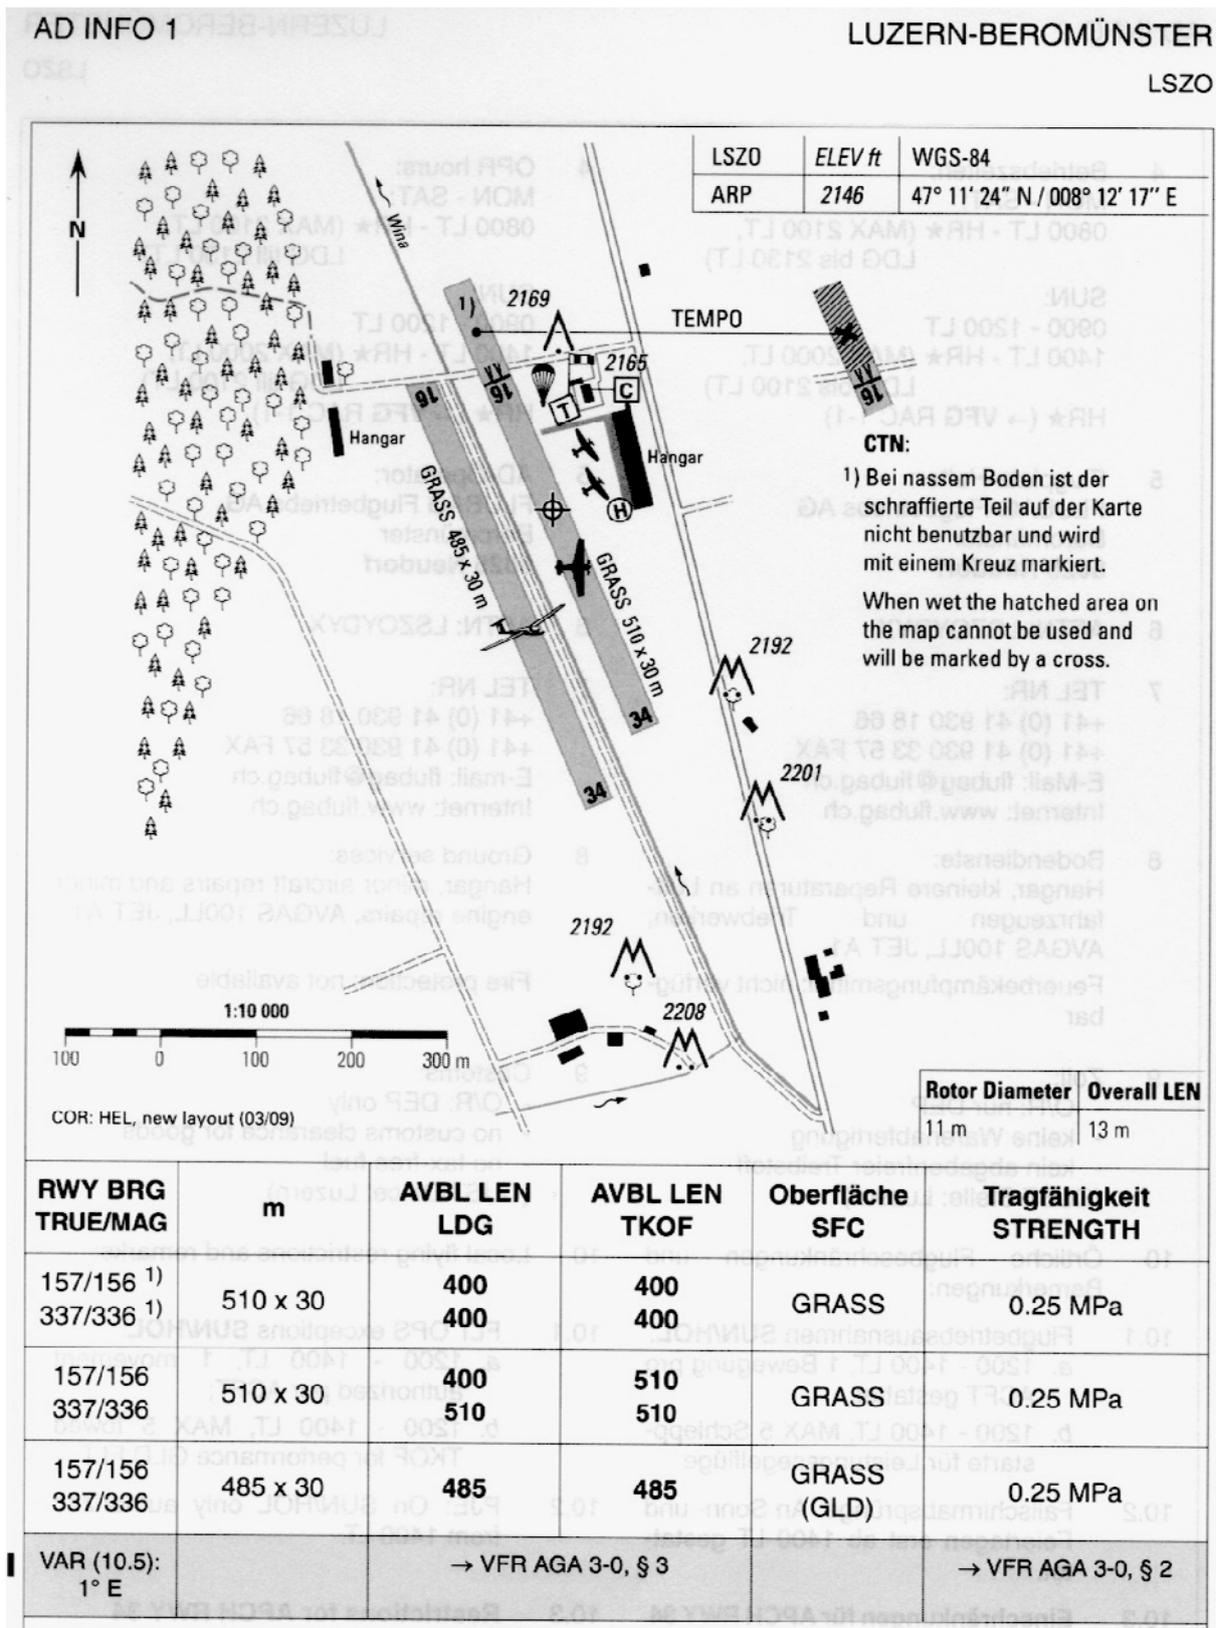
Bild 3: Situationsplan des Flugplatzes Luzern-Beromünster

Der Flugplatz Luzern-Beromünster verfügt über zwei parallele Graspisten. Siehe dazu Bilder 3 und 4. Die östlich gelegene Piste, welche normalerweise 510 m lang ist und für den Motorflug benützt wird, weist am nördlichen Ende einen Abschnitt auf, welcher bei Nässe nicht benutzbar ist. In diesem Fall beträgt die verfügbare Pistenlänge noch 400 m.

Die westlich gelegene, 485 m lange Segelfluggpiste, verfügt über einen mit Lochblechen zusätzlich befestigten Mittelstreifen. Vor dem Unfall war das Flugzeug auf dieser Piste gelandet.
