Rapport final no. 2134 du Service d'enquête suisse sur les accidents SESA

**de l'incident grave de l'avion B737-800,
D-AHLR**

survenu le 7 juin 2009

**à 65 NM sur la radiale 135° du VOR de
GVA (Genève)**

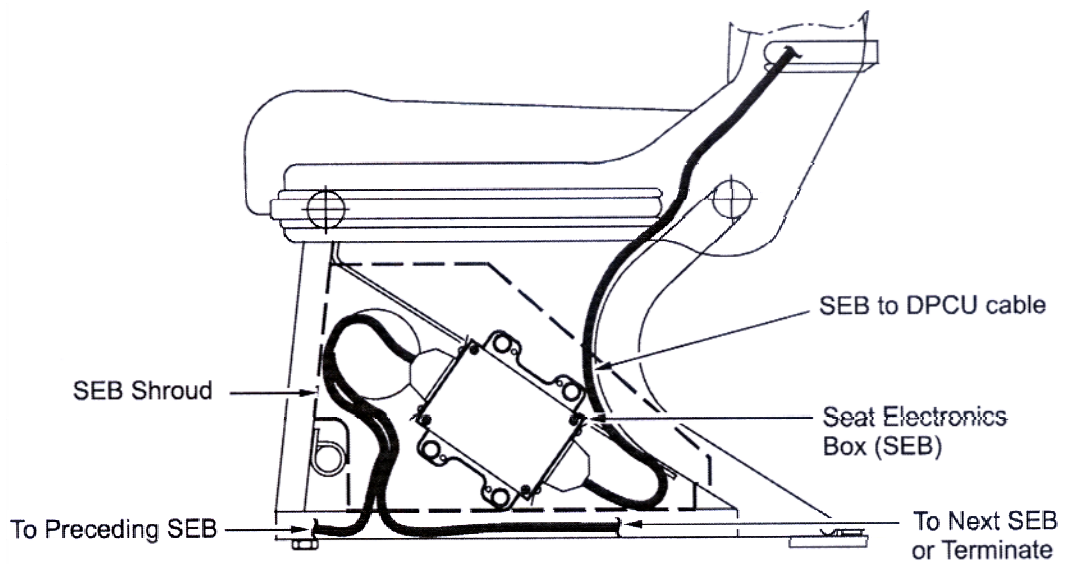
Le boîtier électronique du système audio défectueux est produit par *Rockwell Collins Inc.* Il porte le n° de pièce 700-2218-001, numéro de série 34424, date de fabrication 02/01. Il était installé sur la gauche, sous le siège E de la 5^{ème} rangée (voir fig. 1 et 2). Le *SEB* alimentait le système audio des sièges des passagers D, E et F de la 5^{ème} rangée. L'expertise du boîtier électronique *SEB*, est traitée dans le chapitre 1.16.

Fig. 1: Position du *Seat Electronic Box (SEB)* sous le siège

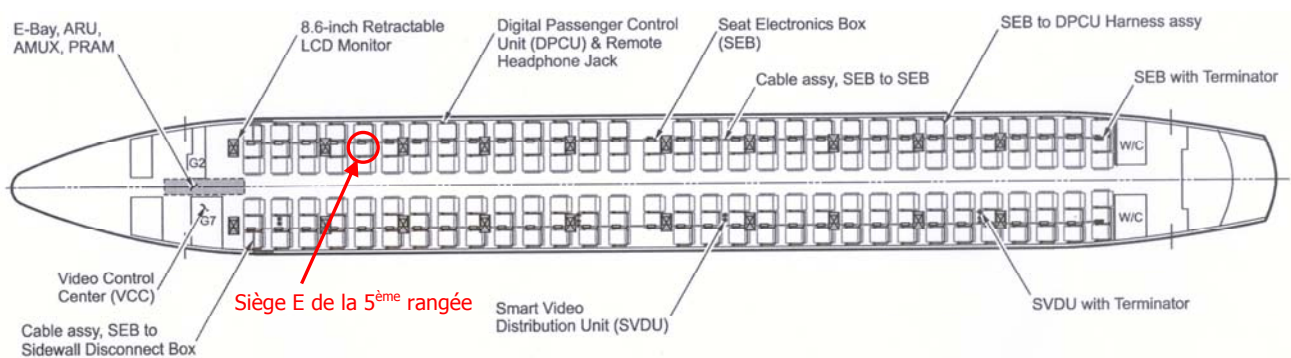
Fig. 3: Positionnement du siège E de la 5^{ème} rangée dans la cabine du Boeing 737-800 et du schéma de distribution du système audio
