Schlussbericht Nr. 2138 der Schweizerischen Unfalluntersuchungsstelle SUST

über den Unfall des Helikopters
Eurocopter SA315B Lama, HB-XII

vom 8. Juli 2009

Dufourspitze, Zermatt/VS

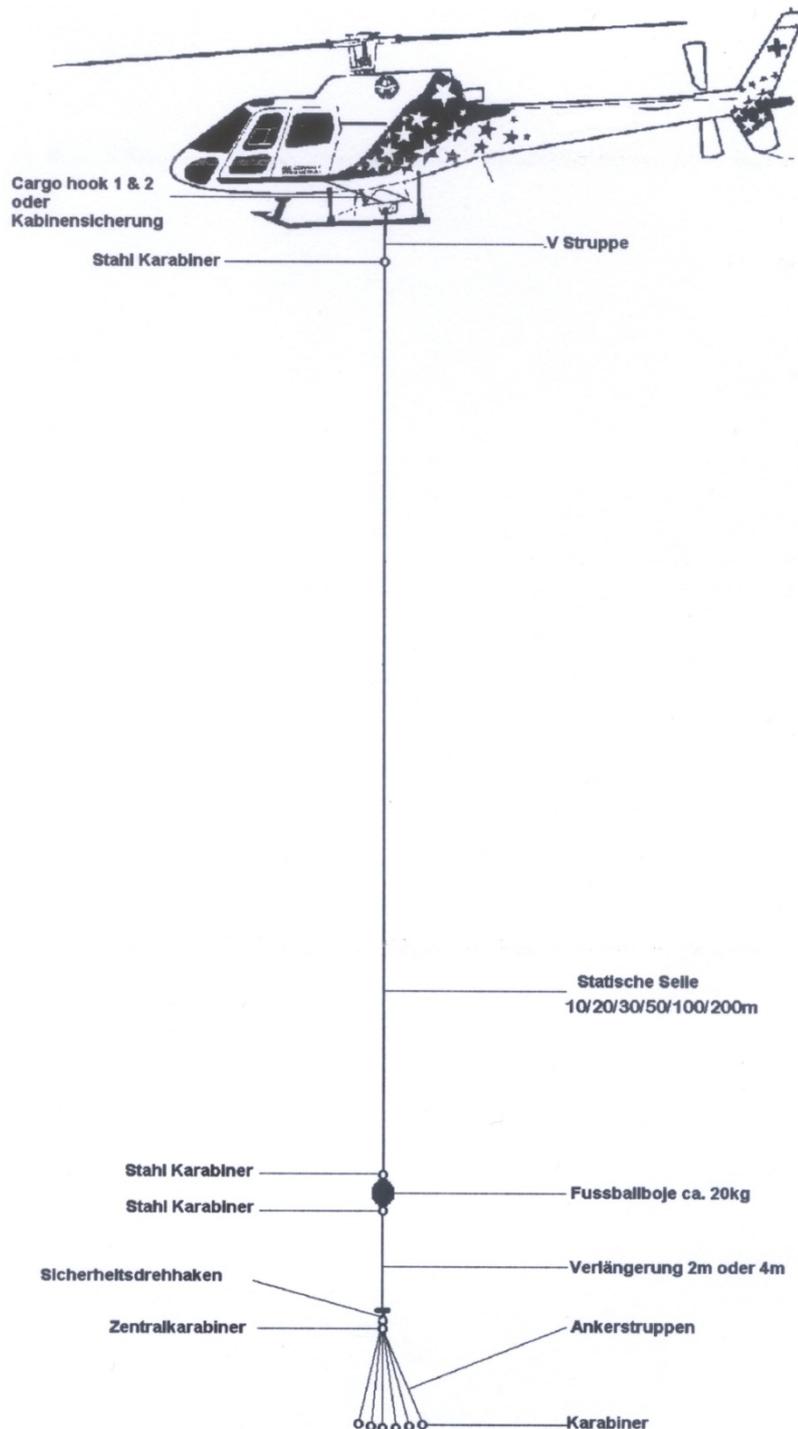
Der Helikopter war mit einem sogenannten MERS (Multilaterales Evakuations- und Rettungssystem) ausgerüstet. Am Lashaken des Helikopters war an einem doppelt geführten 30-Meter Seil, d.h. 15 Meter Länge, eine Gewichtskugel angehängt, an der wiederum Ankerstruppen befestigt waren (Bild 4). Das ergab vom Helikopter bis zu den Anhängepunkten eine Länge von 20 Metern. Von den sechs Ankerstruppen waren vier Anhängepunkte offen, um damit den Patienten, den Rettungsspezialisten und deren Rucksäcke anhängen zu können.

Bild 4: Multilaterales Evakuations- und Rettungssystem (MERS)
