Schlussbericht Nr. 2140 der Schweizerischen Unfalluntersuchungsstelle SUST

über den Unfall des Flugzeuges
Raytheon 390, D-IAYL

vom 19. Dezember 2010

in Bever/GR

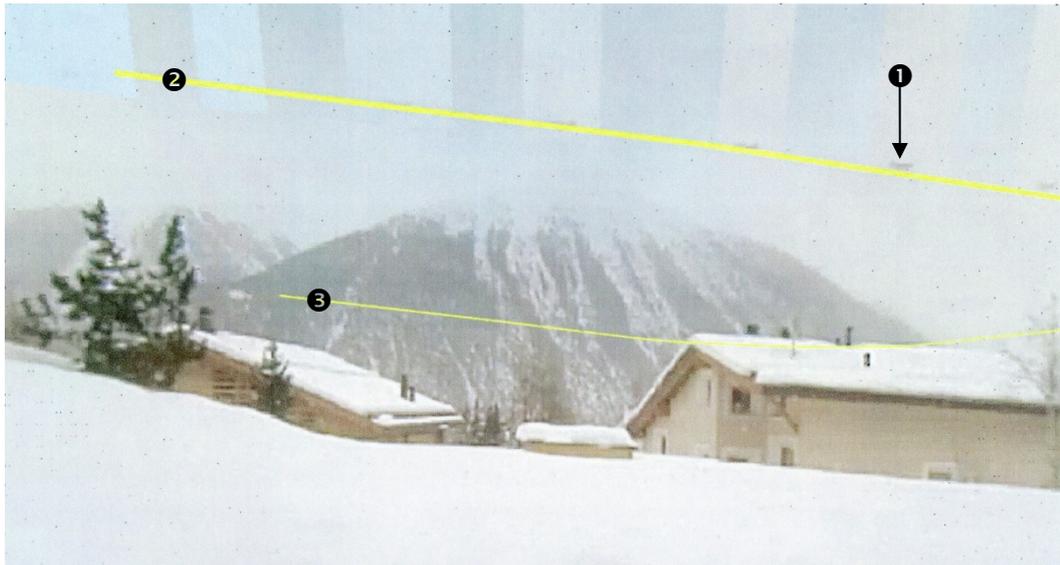
Abbildung 7: Bildausschnitt aus den Video-Aufzeichnungen

- ❶ Flugzeug D-IAYL
- ❷ D-IAYL Flugweg auf der Gegengeraden (*downwind*)
- ❸ D-IAYL Flugweg gemäss EGPWS Aufzeichnungen nach dem Überfliegen der Pistenchwelle (Flugzeug auf dem Video nicht erkennbar)

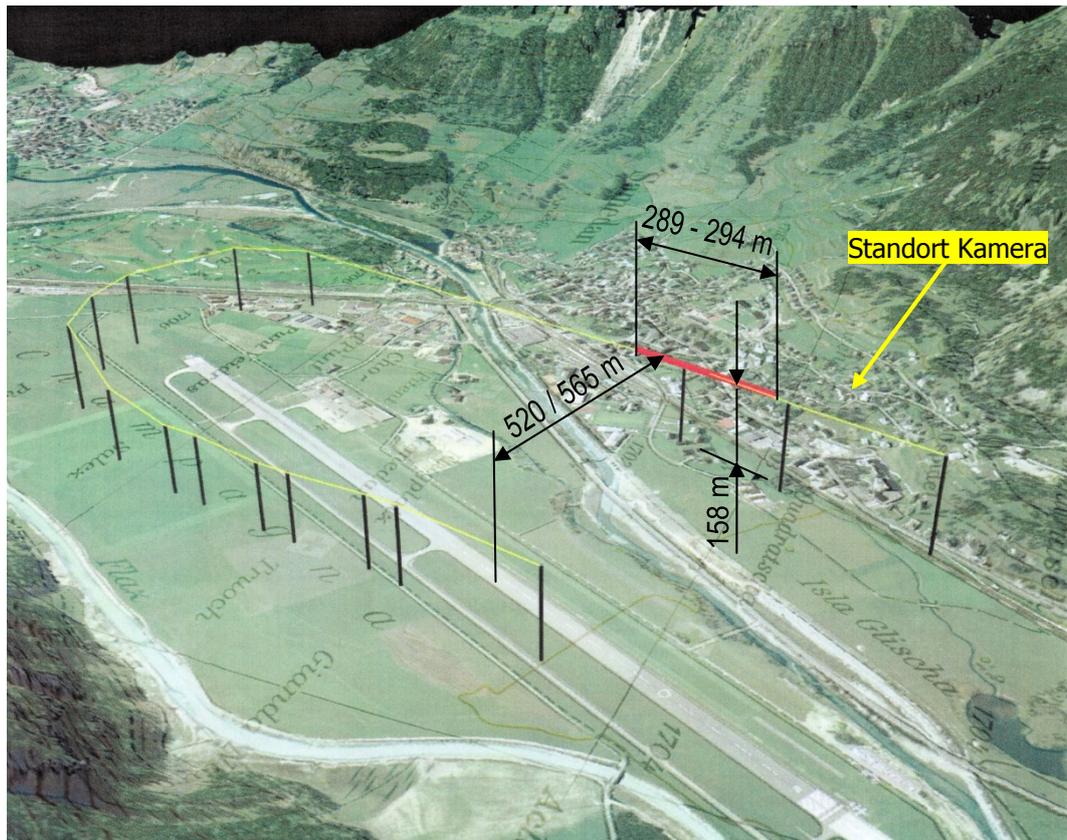
Abbildung 8: — Ausgewerteter Flugweg von 14:01:48 UTC bis 14:01:52 UTC

Im untenstehenden Bild wurde der durch die Video-Kamera aufgezeichnete und ausgewertete Flugweg (rot) in das Geländemodell übertragen, in welchem der aus den EGPWS Daten rekonstruierte Flugweg gelb dargestellt ist.

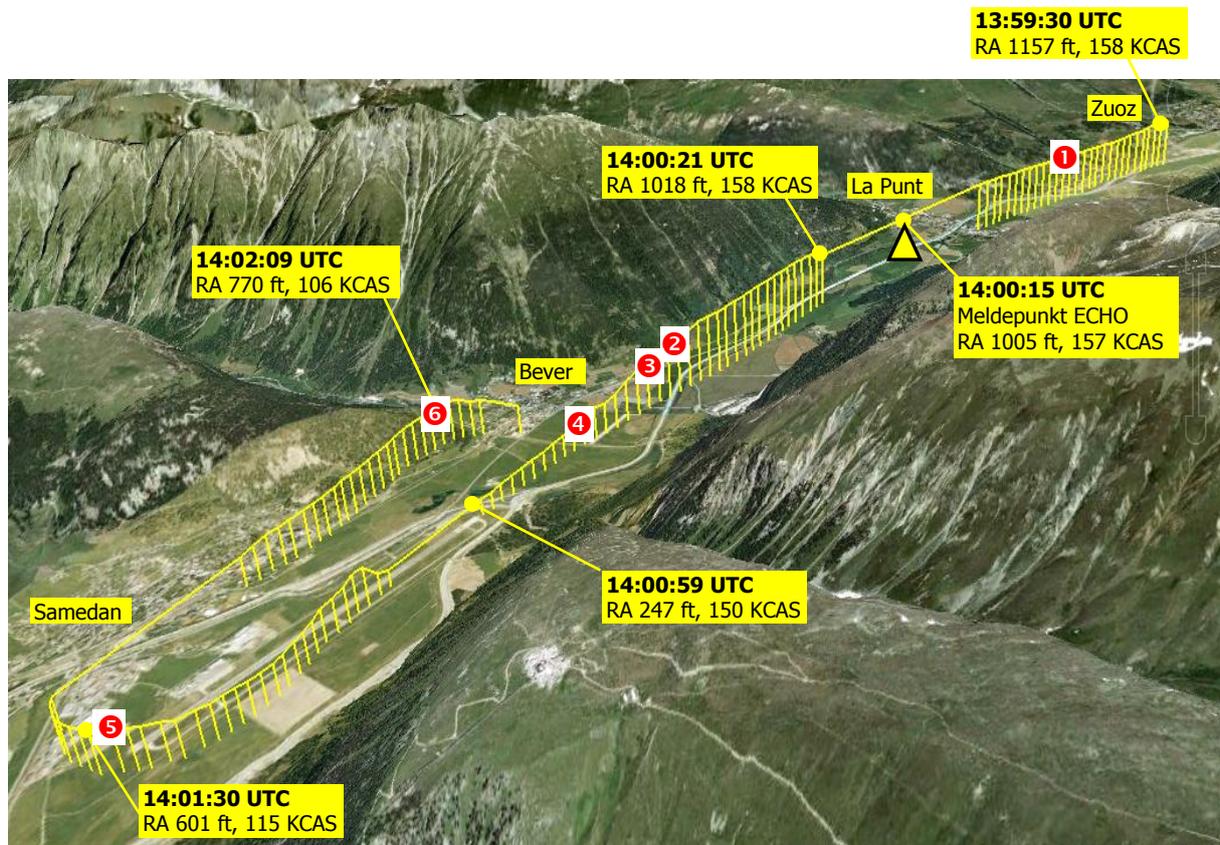
Anlage 2: Flugweg gemäss den Aufzeichnungen des EGPWS

- ① EPWGS Warnung "*caution terrain!*" ertönt (nur wenn TERR INHIB nicht deaktiviert ist)
- ② EPWGS Warnung "*sink rate!*" ertönt
- ③ EPWGS Warnung "*pull up!*" ertönt
- ④ EPWGS Warnung "*sink rate!*" ertönt
- ⑤ EPWGS Warnung "*bank angle!*" ertönt
- ⑥ EPWGS Warnung "*bank angle!*" ertönt

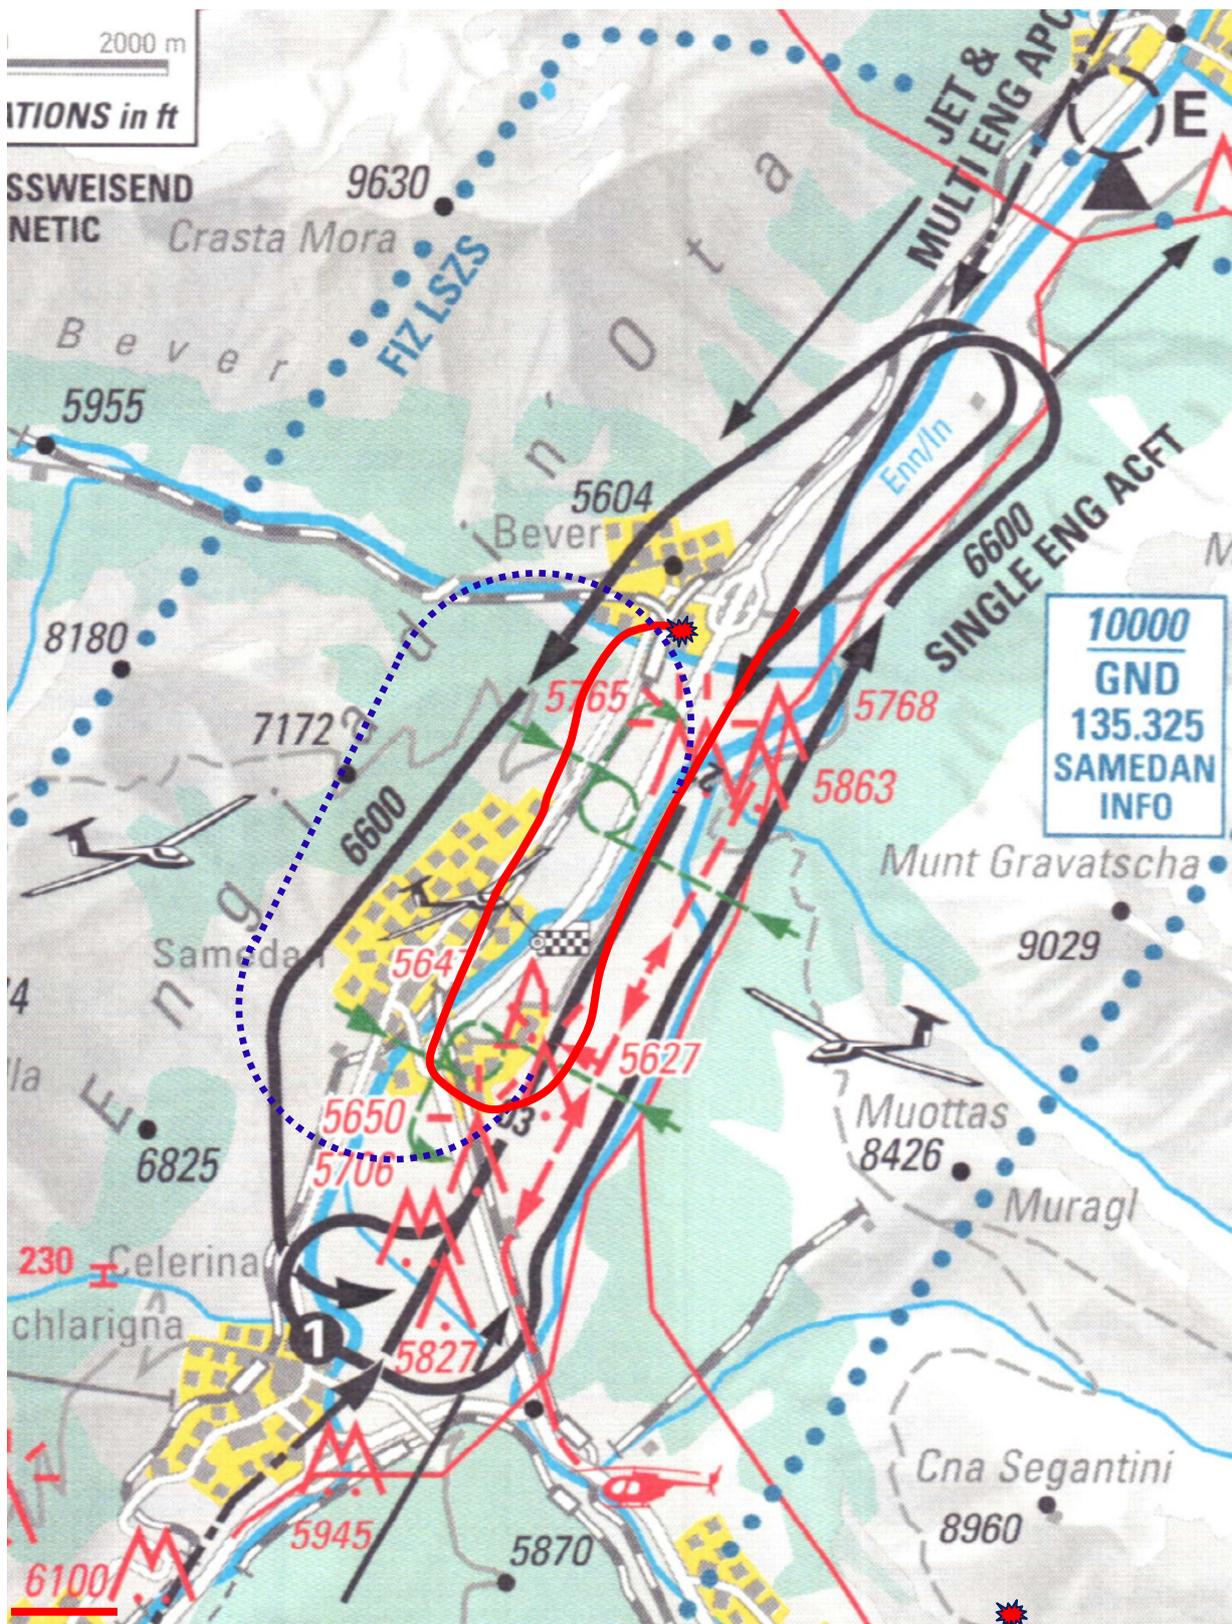
Anlage 7: Ausschnitt Sichtanflugkarte Samedan mit Flugweg D-IAYL

- Zum Vergleich wurde eine fiktive Platzrunde eines *circling approach* eingezeichnet. Die Kurvenradien beruhen auf einer Querlage von 30 Grad und einer Geschwindigkeit von 135 Knoten.

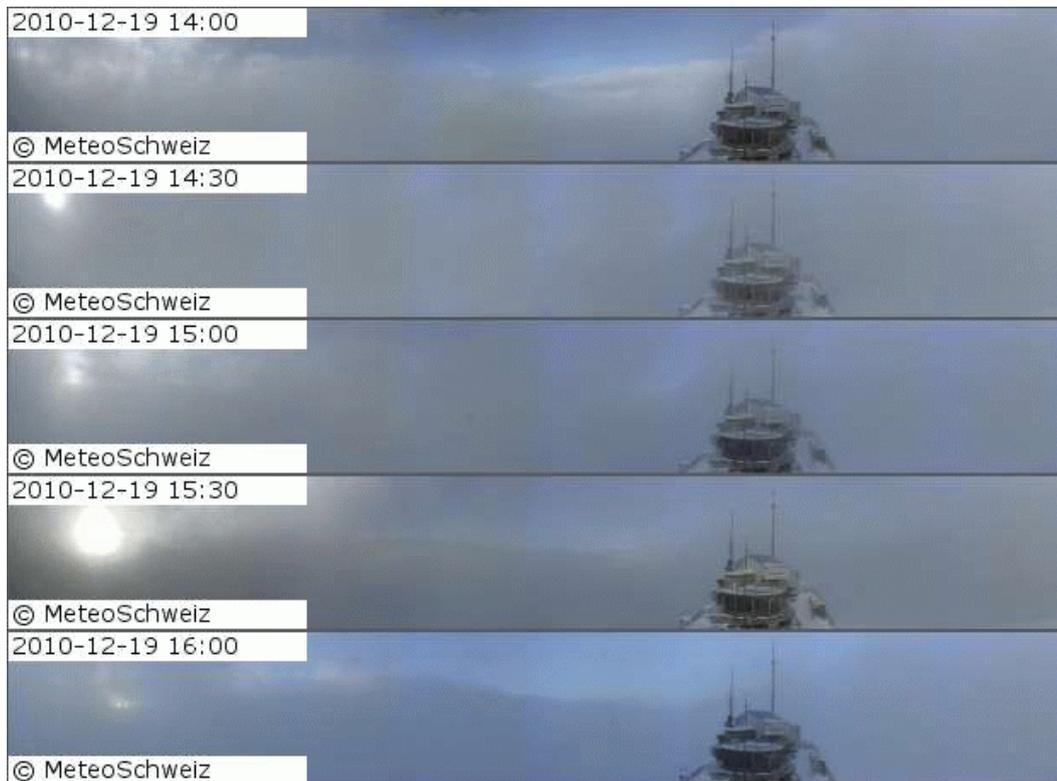
Anlage 8: Kamerabilder der Meteo Schweiz vom Corvatsch

19. Dezember 2010 (Zeit in UTC): Das Ausdünnen der Wolken ist deutlich zu erkennen.

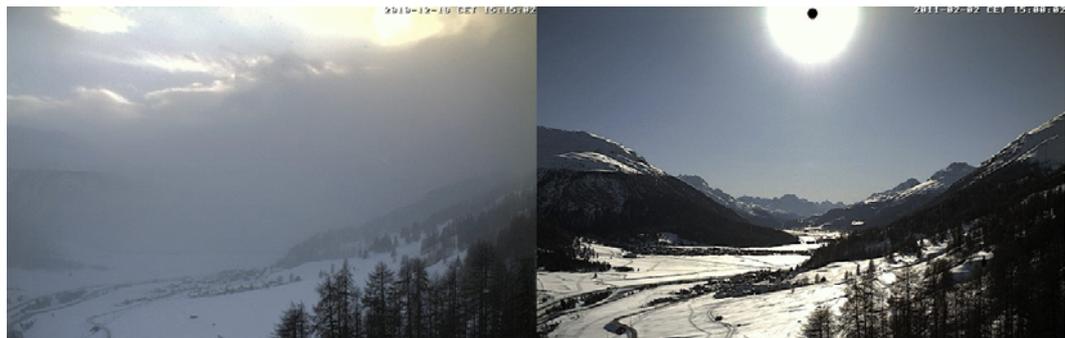
Anlage 10: Kamerabilder einer Webcam in Zuoz

Die beiden Bilder stammen von der Webcam des Hotels Castell in Zuoz. Auf dem Bild links ist der Nordrand des Wolkenbandes mit +SN am 19. Dezember 2010 um 14:15 UTC zu sehen. Das Bild rechts zeigt denselben Ausschnitt bei wolkenlosen Verhältnissen. Die Siedlung im Vordergrund ist Madulain.

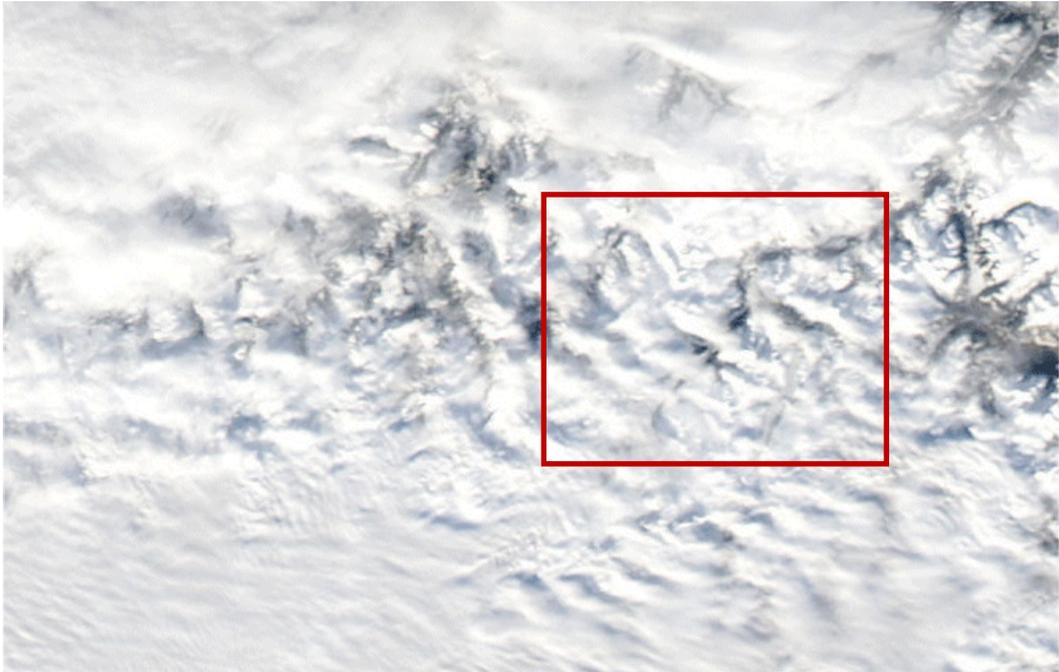
Anlage 12: Wetter im Engadin

MODIS Aqua Bild, aufgenommen um 12:35 UTC. Deutlich sind die quer zum Wind verlaufenden Gebirgswellen, die Wolkenlücken über Nord- und Mittelbünden, sowie im Unterengadin zu sehen.

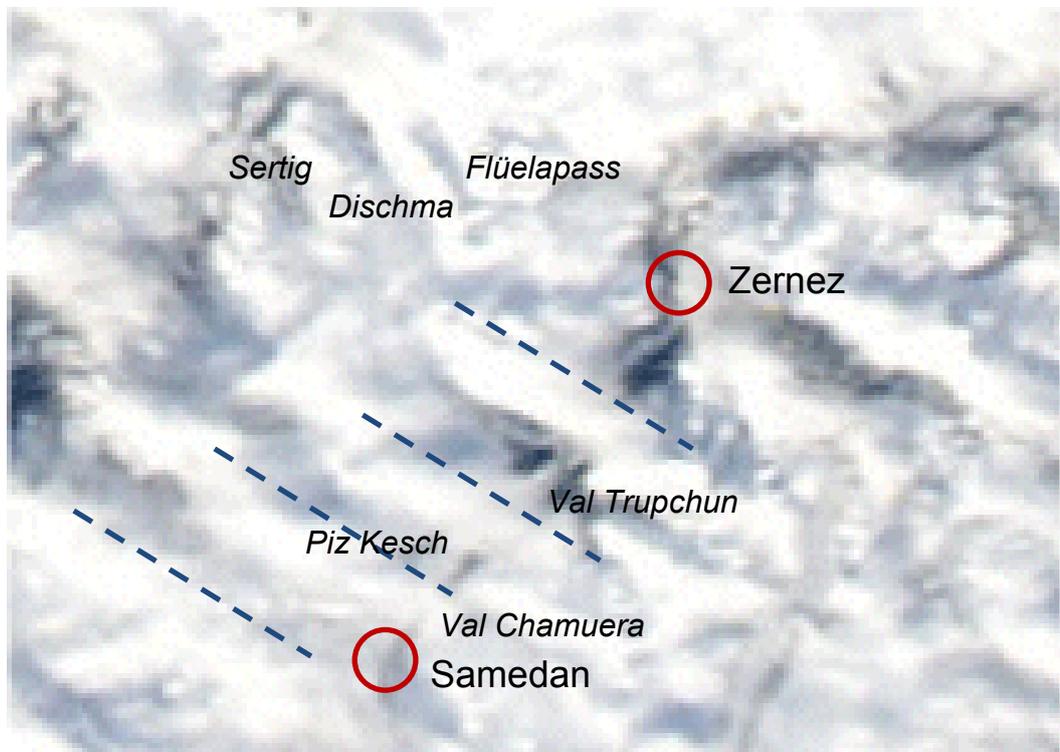
Ausschnitt aus obiger Abbildung. Die Wellenachsen sind blau gestrichelt. Verschneite Bergkämme und Wolken sind teilweise schwierig auseinanderzuhalten. Am deutlichsten sind die Wellenachsen dort zu erkennen, wo sie das Inntal queren und die dunkel bewaldeten Talflanken weiss übertünchen.
