Schlussbericht Nr. 2142 der Schweizerischen Unfalluntersuchungsstelle SUST

über den Unfall des Helikopters
K-1200 K-MAX, HB-ZEH

vom 2. Oktober 2007

in Strit, Gemeinde Illgau/SZ

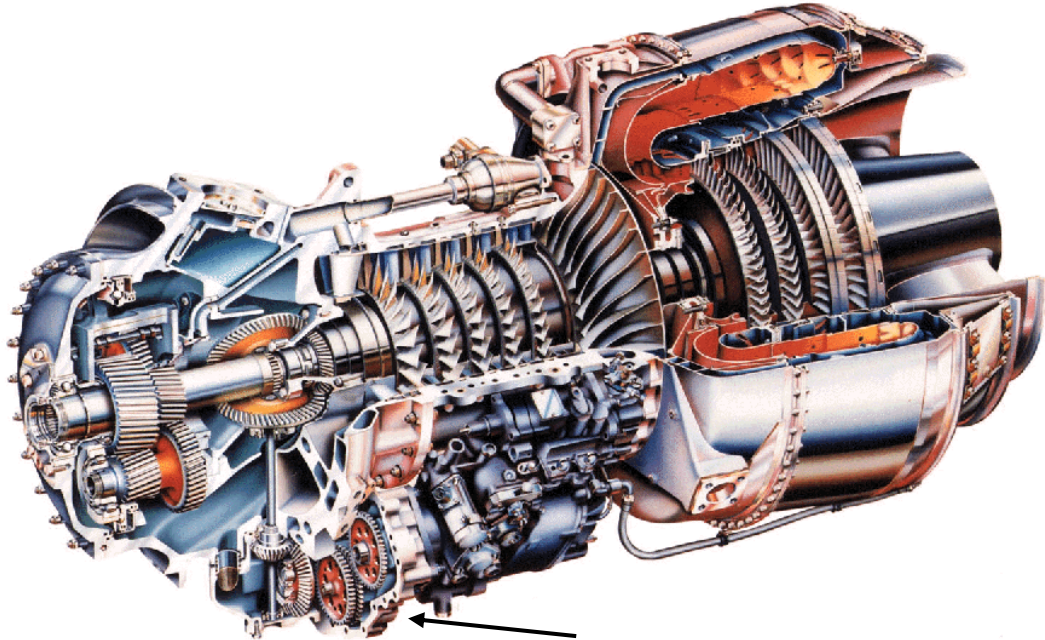
Bild 2 – Darstellung des Triebwerks T53 und der Position der N1 *accessory drive gearbox* (siehe Pfeil)

Die N1 *accessory drive gearbox* ist auf der sechs Uhr Position des Lufteinlassgehäuses montiert. Deren Antrieb erfolgt über den *accessory drive shaft*, welcher die N1 Stufe des Triebwerkes über das *outer pinion gearshaft assembly* mit dem *accessory drive gear assembly* verbindet (siehe Bild 1 und 2).

Nach der Demontage des *outer pinion gearshaft assembly* wurde der Blick auf die *accessory drive gear assembly* frei. Die Kegelradverzahnung ist stark beschädigt und plastisch deformiert.

Das Kegelritzel des *outer pinion gearshaft assembly* zeigte starke Beschädigungen und plastische Deformationen.
