Schlussbericht Nr. 2152 der Schweizerischen Unfalluntersuchungsstelle SUST

über den Unfall des Helikopters
AW109SP, HB-ZRX

vom 25. April 2011

Frohberg oberhalb Dättlikon/ZH

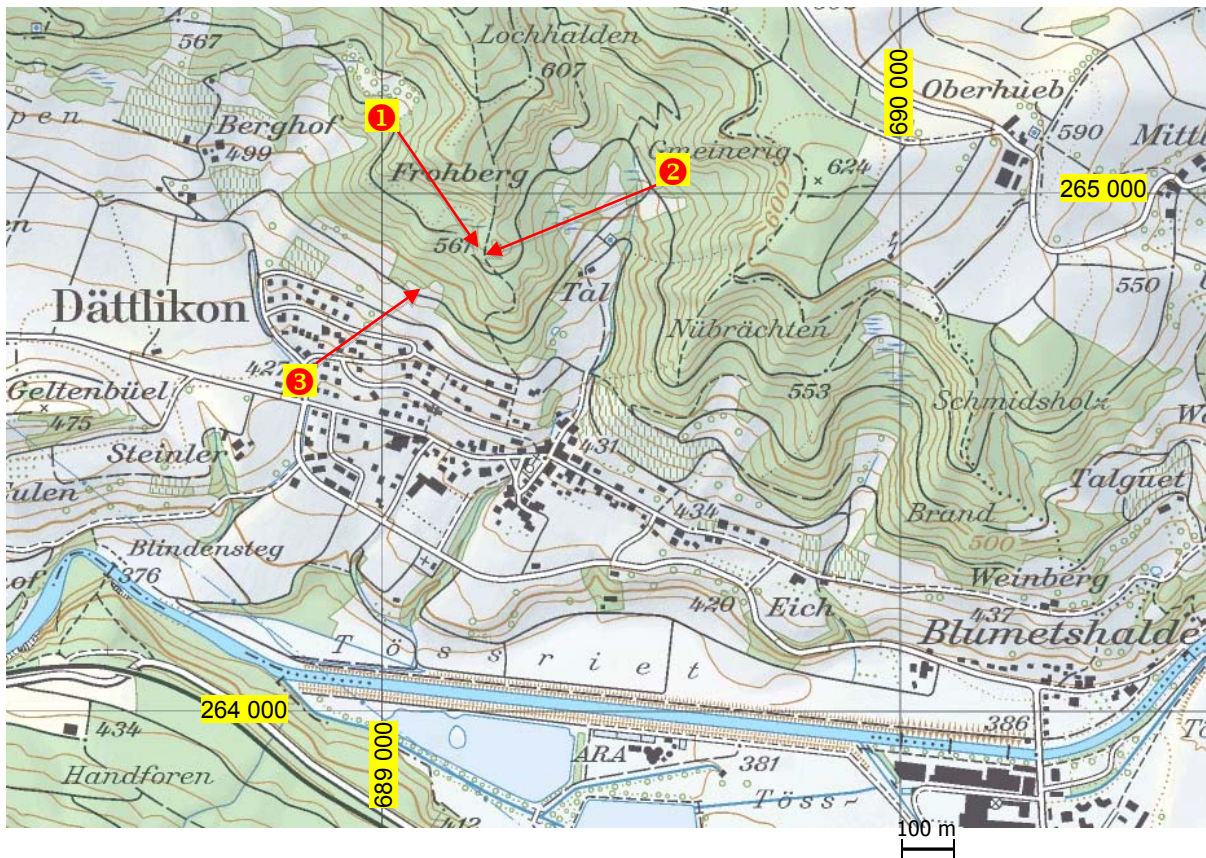
Anlage 1: Kartenausschnitt mit den Unfallstellen

- ① Lageplatz Patient für die Windenaktion
- ② Biker Unfallstelle
- ③ Zwischenlandeplatz des Helikopters zur Vorbereitung der Bergung
