Schlussbericht Nr. 2153 der Schweizerischen Unfalluntersuchungsstelle SUST

über den Unfall des Helikopters Agusta
A109K2, HB-XWM

vom 24. November 2009

auf dem ehemaligen Flugplatz
Interlaken/BE

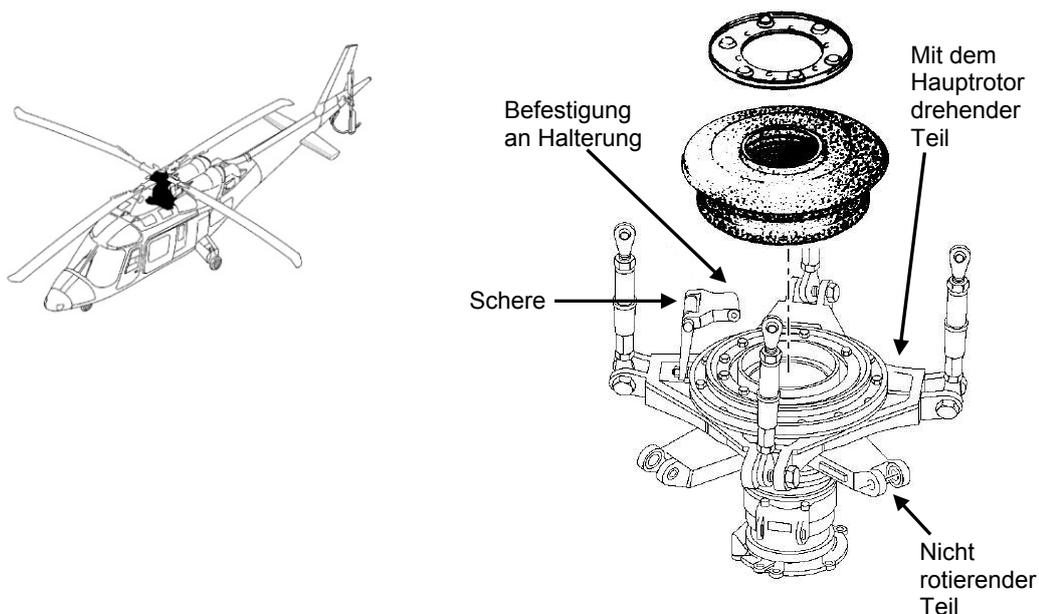
Abbildung 2: Taumelscheibe (*swash plate*)

Der drehende Teil der Taumelscheibe wird ebenfalls mit einer Schere (*swash plate driving scissor*) über die Halterung (*swash plate driving scissor fitting*) an der Nabe (*hub*) des Rotorkopfes befestigt und ist so drehfest mit dem Rotorkopf verbunden.

Durch den Bruch der Bolzen der Befestigung des *swash plate driving scissor fitting* war der obere Teil der *swashplate* nicht mehr fest mit dem Rotor verbunden. In der Folge wurden die Steuereingaben nicht mehr korrekt auf die Rotorblätter übertragen. Die Steuerung wurde dadurch stark beeinträchtigt wenn nicht gar verunmöglicht.

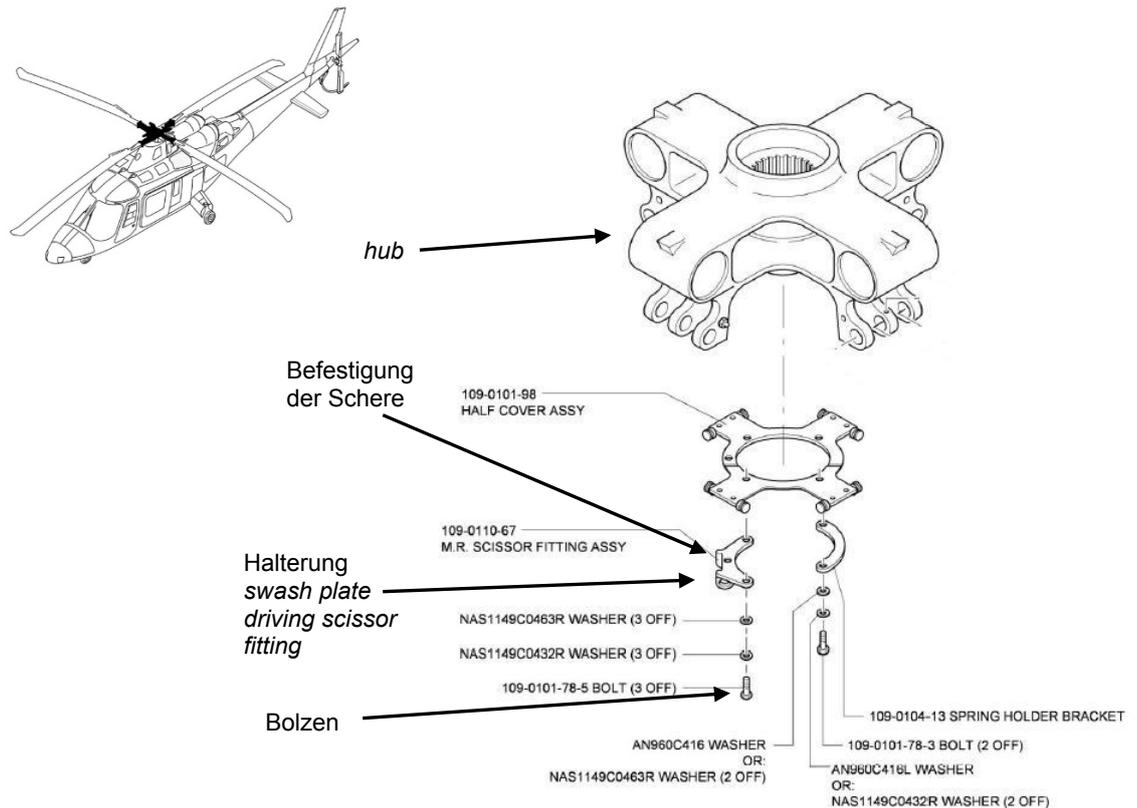
Abbildung 3: Rotornabe (*hub*)

Der Grund für den Bruch der Bolzen lag darin, dass anlässlich der Überholung der Hauptrotornabe die Bolzen, mit welchen die *swash plate driving scissor fitting* am *hub* befestigt wurde, mit nur je **einer** Unterlagscheibe montiert war.

Eine Beurteilung des Innengewindes auf eine eventuelle Beschädigung bei Hauptrotorköpfen, welche fälschlicherweise nur mit einer Unterlagscheibe montiert waren, wurde vom Hersteller nicht gefordert.

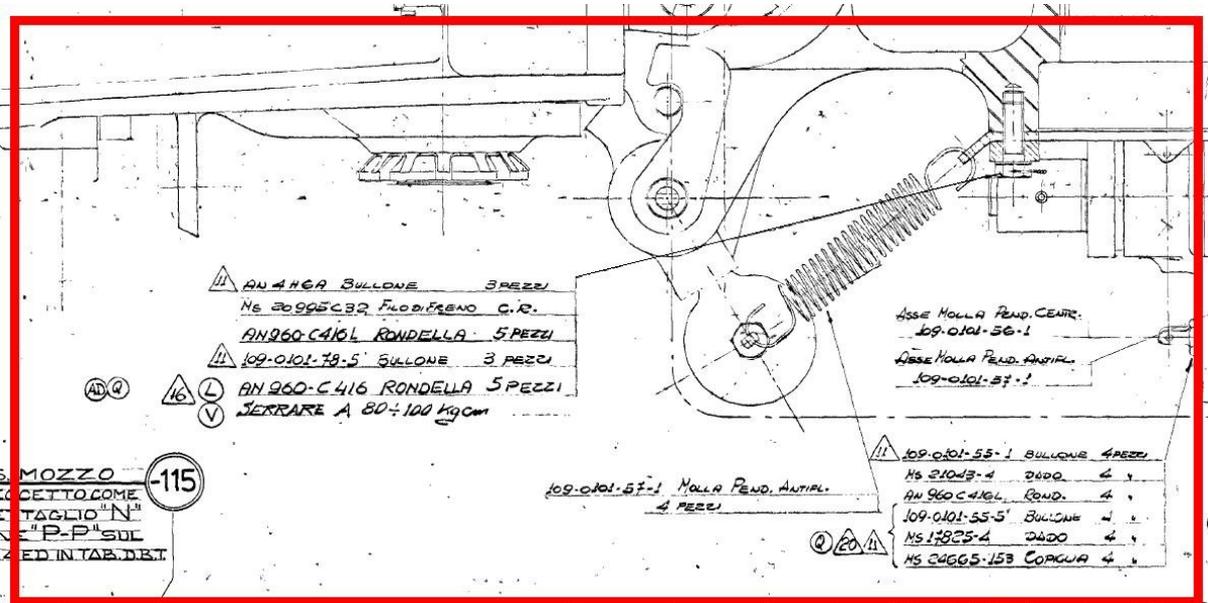
Anlage 1: Auszug aus der Konstruktionszeichnung der Rotornabe 109-0101-01 und entsprechende Revisionsvermerke

Detail der Verbindung zwischen swash plate driving scissor fitting und hub

Ⓛ Ⓜ PER NUOVE COSTRUZIONI E PARTI DI RICAMBIO IL PART. 109-0101-32-3 SOSTITUISCE IL PART. 109-0101-32-1 INOLTRE AGGIUNTE N° 5 RONDELLE AN. 960 C416
