Schlussbericht Nr. 2158 der Schweizerischen Unfalluntersuchungsstelle SUST

über den schweren Vorfall des
Flugzeuges AVRO 146-RJ100, HB-IXP,
Flugnummer LX 5187

vom 20. Juli 2011

auf dem Flughafen Zürich-Kloten

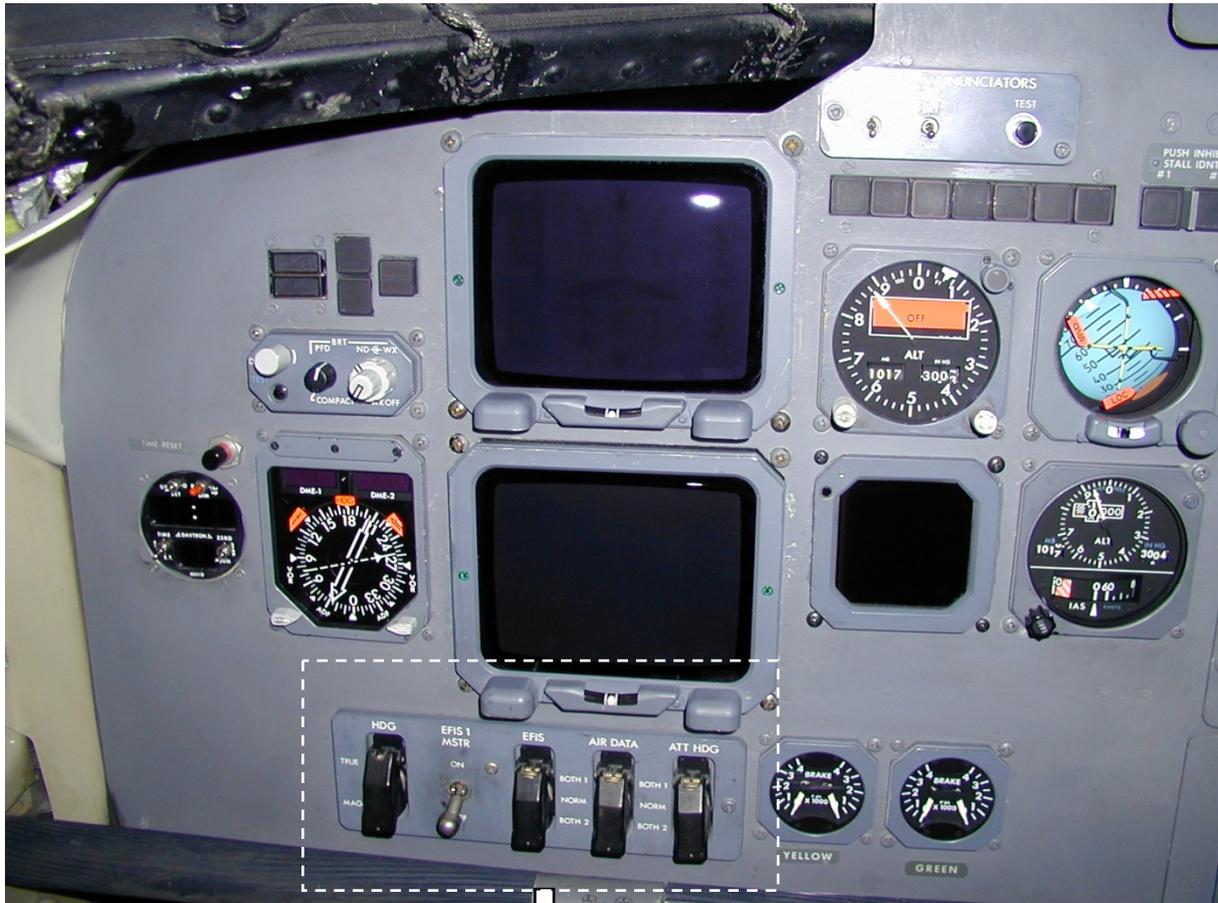
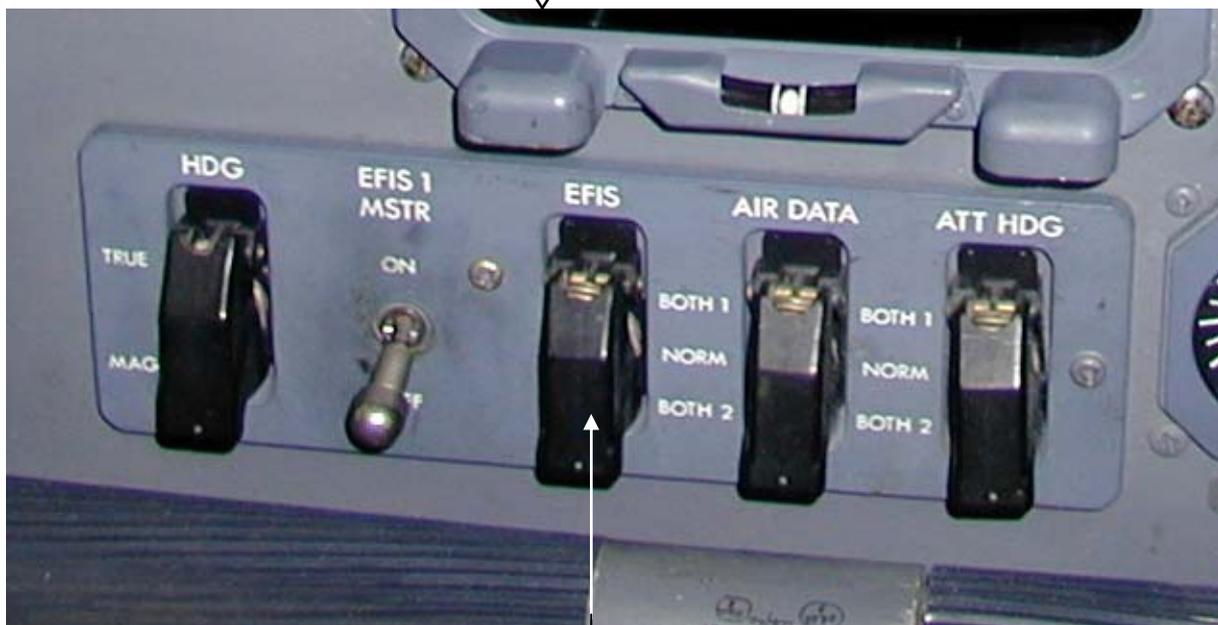
Anlage 3: Instrumentenpanel des Kommandanten

Umschalter für EFIS *displays*.
In Stellung "BOTH 2" werden z. Bsp. die Daten der
PFD2 / ND2 auf die PFD1 / ND1 kopiert.
