Schlussbericht Nr. 2160 der Schweizerischen Unfalluntersuchungsstelle SUST

über den Unfall des Flugzeuges
Piper PA-32R-300, HB-PRE

vom 26. August 2010

Oey, Gemeinde Saanen/BE

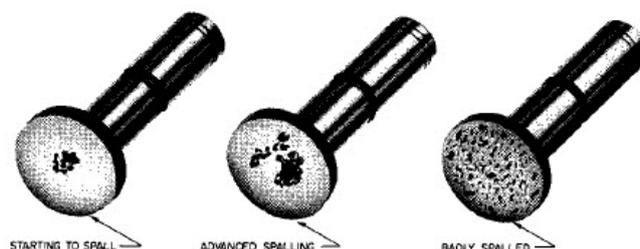
Figure 6-17. Appearance of Spalling Marks on Face of Hydraulic Tappet Bodies

6-45. *Check the face of the tappet body for signs of spalling or pitting (figure 6-17). Any face which shows this condition is cause for rejection, and the tappet body must be replaced with a new tappet body. It is recommended, that a magnifying glass (min. 10 power) be used for this purpose.*

6-46. *When a tapped body is rejected because of spalling, a visual inspection of the nose of the cam lobe with a magnifying glass (min. 10 power) must be made.*

Any indication of distress, surface irregularity or feathering at the edge of the lobe is cause of rejection of the cam shaft.”

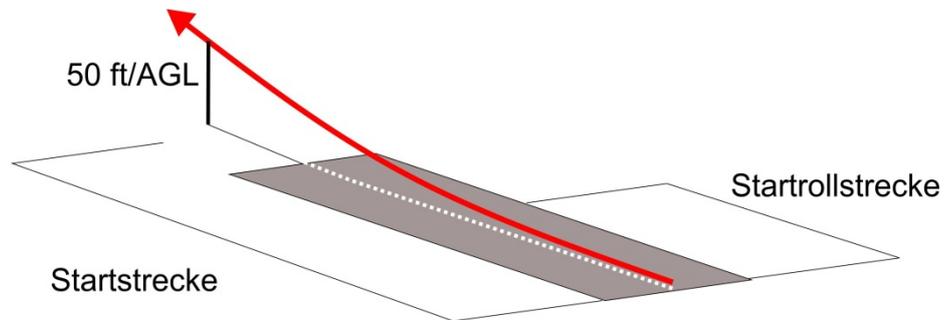
Bild 7: Schematische Darstellung der Startstrecke

Klappen 25°	Startrollstrecke:	1100 ft (335 m)
	Startstrecke bis Erreichen von 50 ft AGL:	1950 ft (594 m)
Klappen 0°	Startrollstrecke:	1500 ft (457 m)
	Startstrecke bis Erreichen von 50 ft AGL:	2500 ft (762 m)
