Rapport final no. 2162 du Service d'enquête suisse sur les accidents SESA

concernant l'incident grave (AIRPROX)

entre l'aéronef Falcon 2000, N994GP

et l'aéronef Cessna 210, N8KR

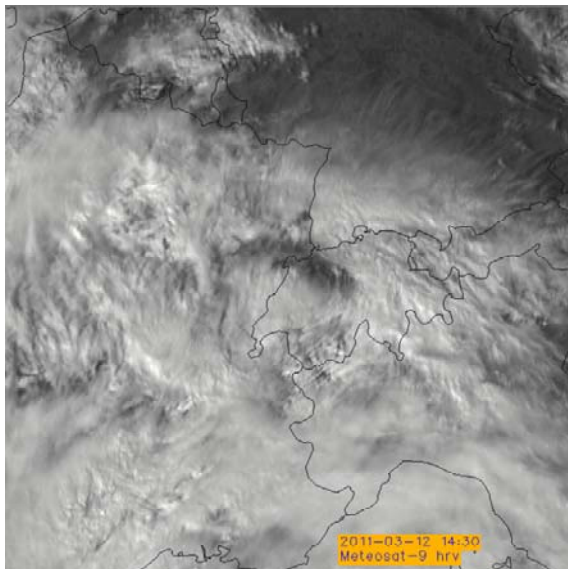
Image satellite

Sur l'image du satellite on distingue une couverture nuageuse dense, et sur l'image du radar météo des échos de précipitations légères sont identifiables.

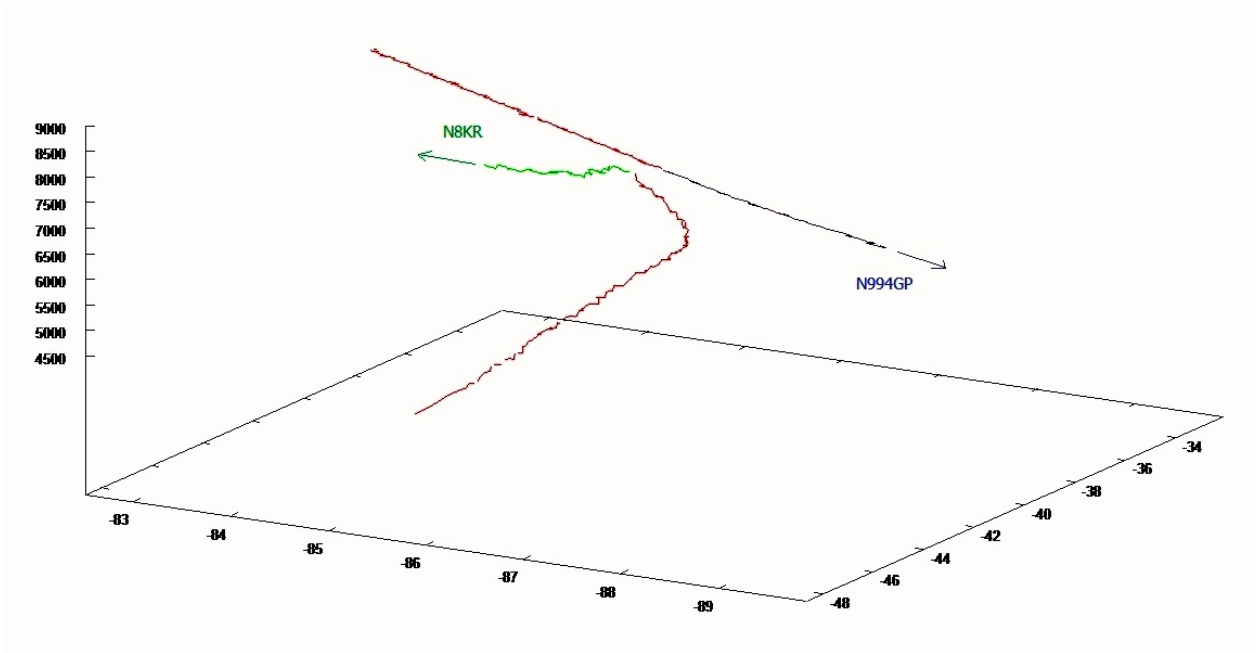
Présentation en 3 D

L'analyse préalable des trajectoires a démontré que celles-ci étaient divergentes et que les conditions nécessaires à l'émission d'un RA n'étaient pas remplies. Les données des fichiers du Mode S confirment qu'aucun avis de résolution RA n'a été émis à bord de l'avion N994GP. (voir annexe 3)

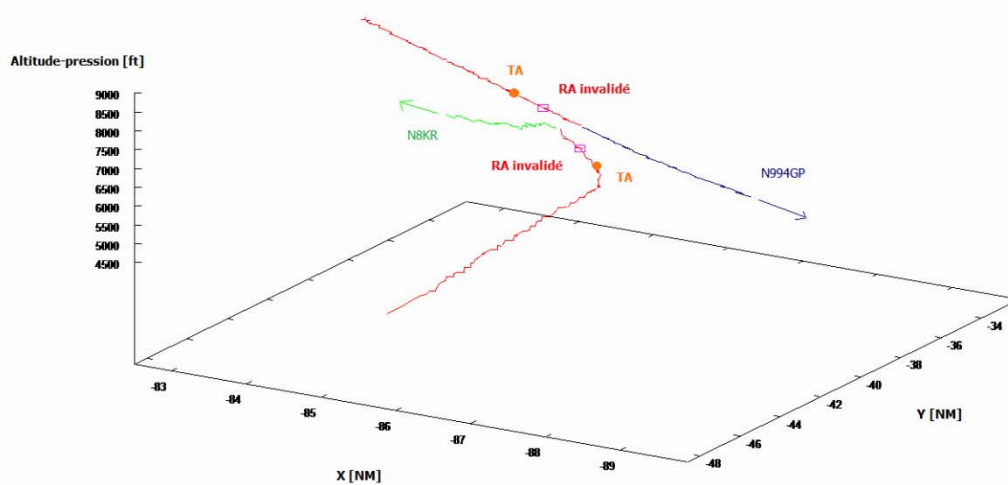
Vue en 3D

Au niveau de la logique anticollision, cette configuration est identifiée comme un rapprochement horizontal lent et fait par conséquent intervenir le filtre HMD. Les diagrammes "TA/RA range tau" et "TA/RA vertical tau" montrent que pendant une quinzaine de secondes (14:29:46 à 14:30:01 UTC) les conditions d'émission d'un avis de résolution au niveau des tests tau sont satisfaites. Le filtre HMD voit pendant cet intervalle de temps une distance entre les deux avions qui reste au début supérieure à DMOD (0.55 NM pour SL5); lorsqu'elle descend au-dessous de cette valeur, le taux de rapprochement diminue ensuite bien plus rapidement que la distance, ce qui indique que la distance horizontale d'évitement projetée reste supérieure à DMOD et que le filtre HMD annule les deux tests tau, invalidant dès lors les alarmes RA.
