Schlussbericht Nr. 2165 der Schweizerischen Unfalluntersuchungsstelle SUST

über den schweren Vorfall – Airprox
zwischen dem Flugzeug Airbus A319, D-AKNK,
betrieben durch Germanwings GmbH
unter Flugnummer GWI 2529
und dem Flugzeug Raytheon 390 Premier 1, D-IAGG,
betrieben durch Hahn Air Lines
unter Flugnummer HHN 201
vom 10. Juni 2011
18 NM NE Fribourg VOR/DME

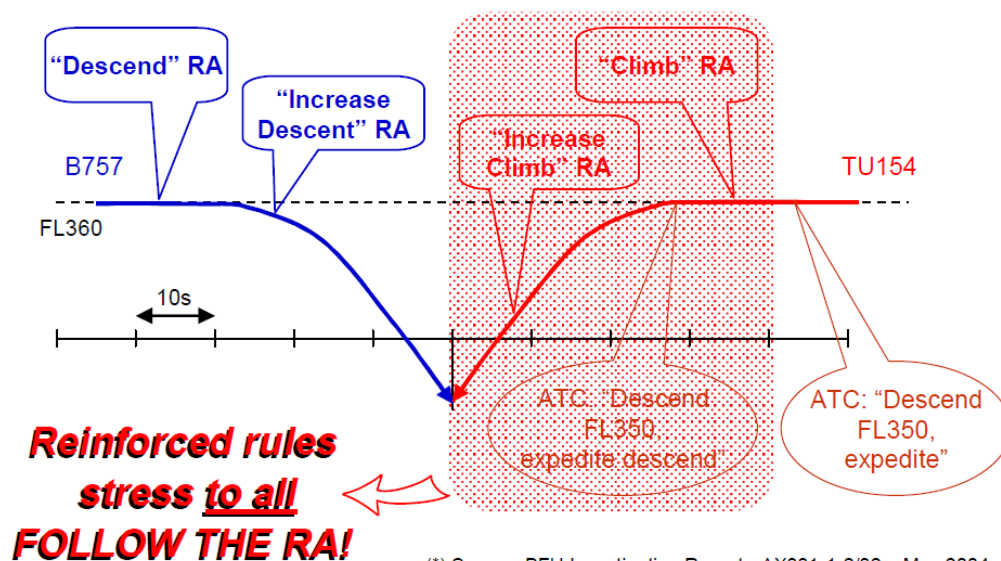
Because the TU154 flight crew has not acknowledged his instruction, **the controller repeats the instruction to expedite descent to FL350.** This time, the flight crew acknowledges and increases the rate of descent. **Despite an “Increase Climb” RA, the TU154 flight crew continues to descend** and the aircraft collide at 34890 ft.

The investigation of the accident by BFU (*) concluded that **one of the two immediate causes is that the TU154 flight crew manoeuvred in the opposite sense of the TCAS “Climb” RA** as they descended in response to the controller instruction. This is shown in the diagram below.
