Schlussbericht Nr. 2168 der Schweizerischen Unfalluntersuchungsstelle SUST

über den Unfall des Helikopters
Eurocopter AS 350 B2, HB-ZAM

vom 19. Mai 2011

Niederösch/BE

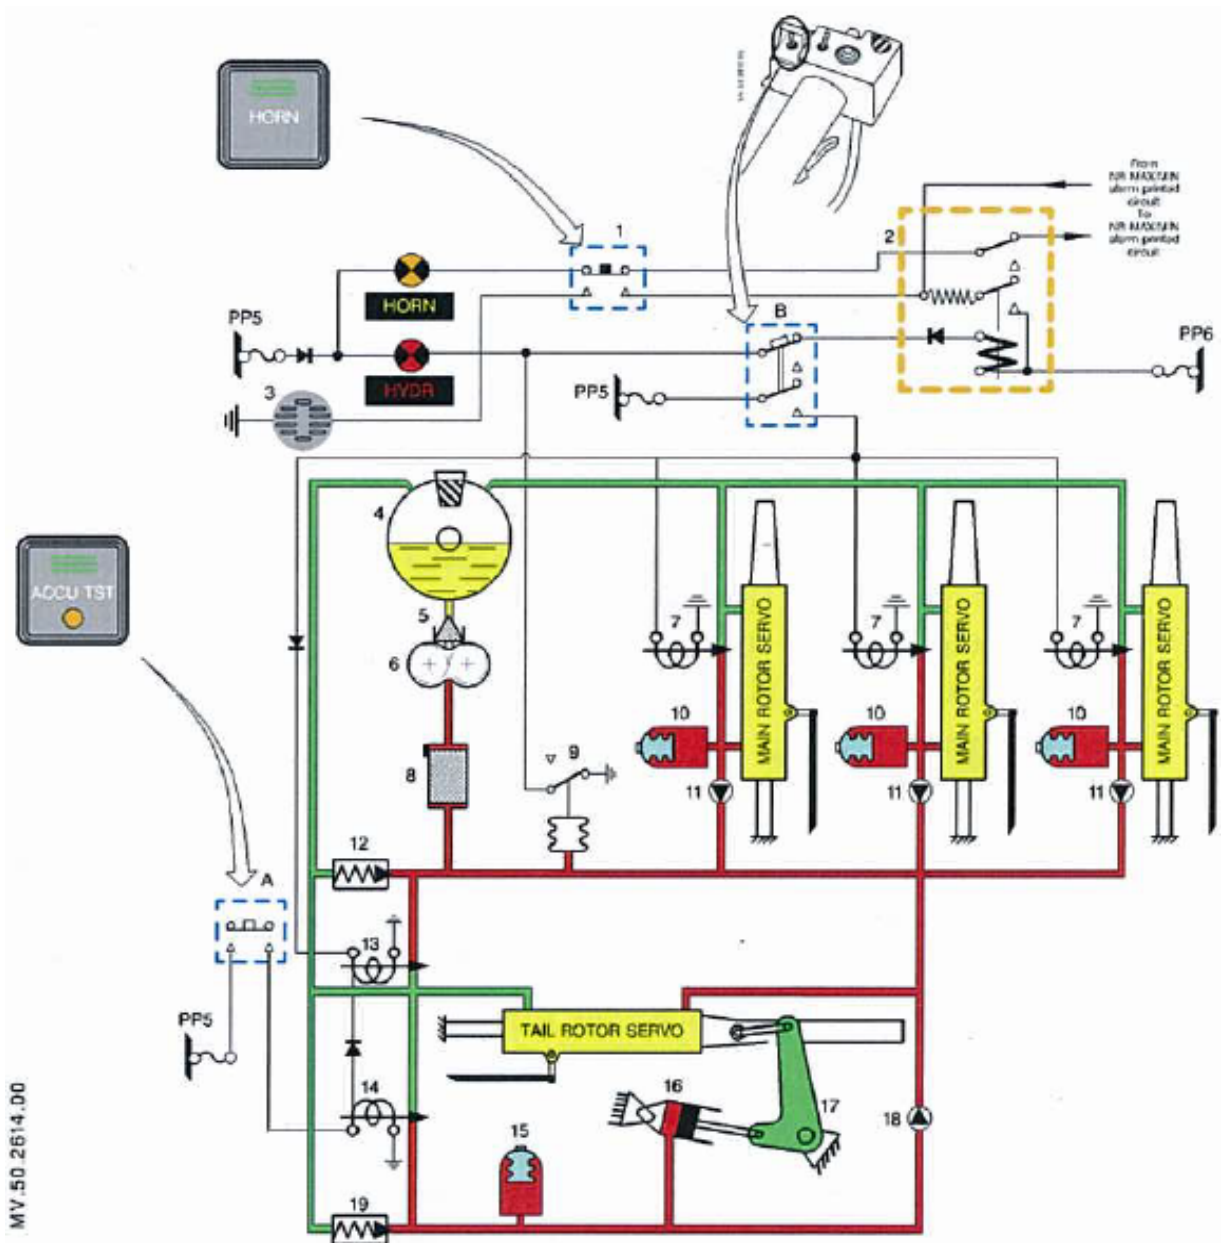
Abbildung 1 – Schematische Darstellung im FLM des Hydrauliksystems

Bei einer Manipulation, basierend auf der ersten Aussage, wäre die Konsequenz gewesen: dass der Druckkompensator (*yaw load compensator*) der Heckrotorsteuerung geöffnet und entleert wurde und in diesem Zustand blieb (siehe Kapitel 1.3.2 und Abbildung 1). Somit wäre der Helikopter in der Phase mit wenig Vorwärtsgeschwindigkeit und vor allem nach grossen Veränderungen am *collective* kurz vor dem Unfall um die Hochachse wegen des sehr hohen Bedarfs an Pedalkraft nicht genügend kontrollierbar gewesen.
