Schlussbericht Nr. 2182 der Schweizerischen Unfalluntersuchungsstelle SUST

über den Unfall des Gasballons
Wörner NL-1000/STU, HB-QHJ

vom 25. Juni 2011

Müliwisstrasse, Fisibach/AG
15 km nordwestlich des Flughafens Zürich

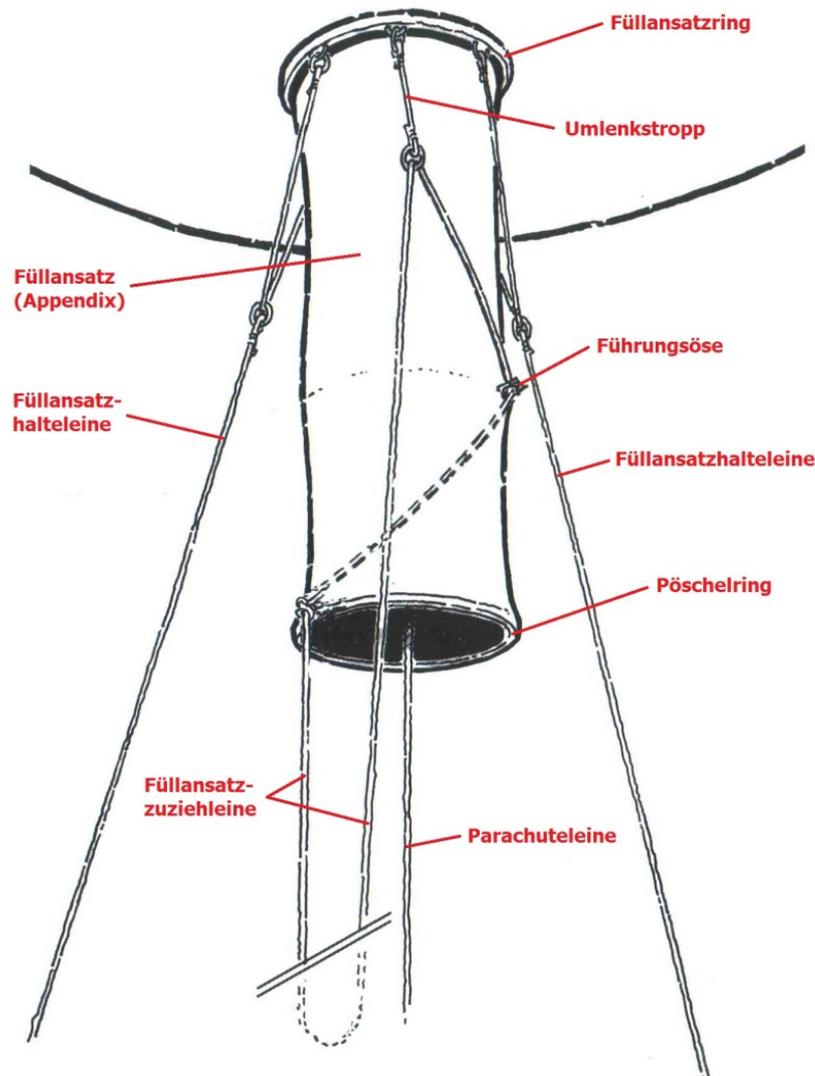
Abbildung 5: Füllansatz (Appendix) und verschiedene Leinen (Quelle [1]).

- Der Füllansatz wurde ca. 60 cm oberhalb des Pöschelrings bis auf ein Nahtband horizontal abgerissen.
- Die Führungsöse in halber Höhe des Füllansatzes wurde abgerissen.

- Die Schraube der Befestigung des Umlenkstropps am Füllansatzring wurde abgebrochen und der Stropp ausgerissen.
- Die Länge des Teils der Füllansatzzuziehleine von der Befestigung am Pöschelring über den Umlenkstropp bis zum Knoten an der Griffgirlande betrug ca. 7.25 m.

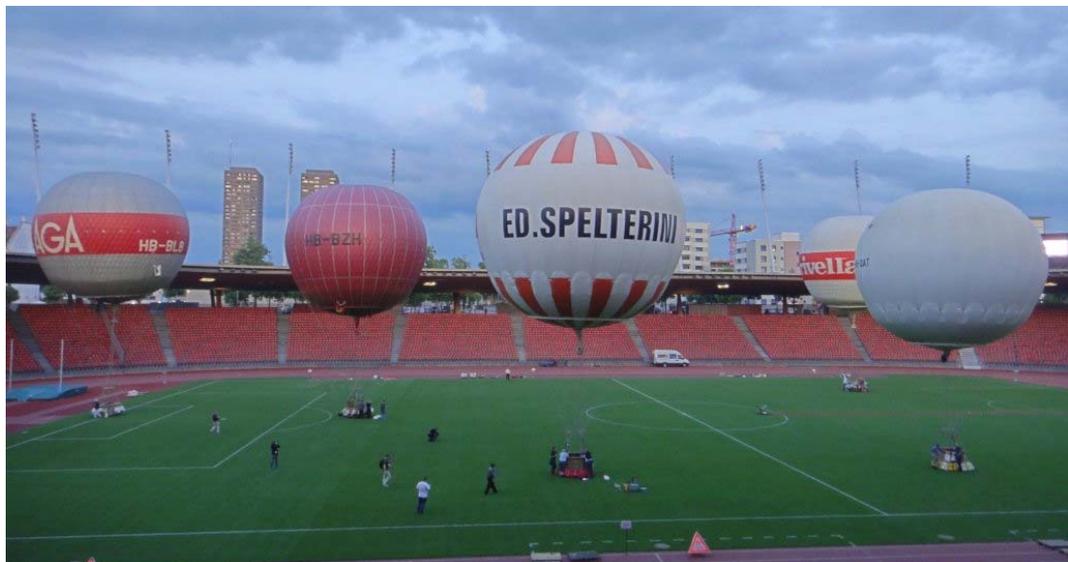
Abbildung 6: Ballon HB-QHJ und weitere Ballone im Stadion Letzigrund, 15. Juni 2011, 21:22 Uhr.

Gemäss seiner Aussage standen die prallgefüllten Ballone mit teilweise geschlossenem Appendix resp. angehängtem Füllschlauch lange Zeit in der prallen Sonne. Die dadurch bedingte Ausdehnung des Traggases habe möglicherweise zu einer Überfüllung der Ballone geführt. So sei auf obigem Bild – allerdings nur im Kleinformat seiner Kamera – ungefähr in 11 Uhr Position des ersten „E“ von „ED.SPELTERINI“ eine Beule oder Ausbuchtung zu sehen.

Der entsprechende Bereich der Hülle (entspricht Bahn 9 im Risschema in Anlage 2) wurde nach dem Unfall eingehend untersucht. Aufgrund der geringen Elastizität der Hülle würde sich eine Überfüllung gemäss Hersteller in einer Delaminierung des Hüllenmaterials manifestieren. Es konnten keine Auffälligkeiten festgestellt werden.

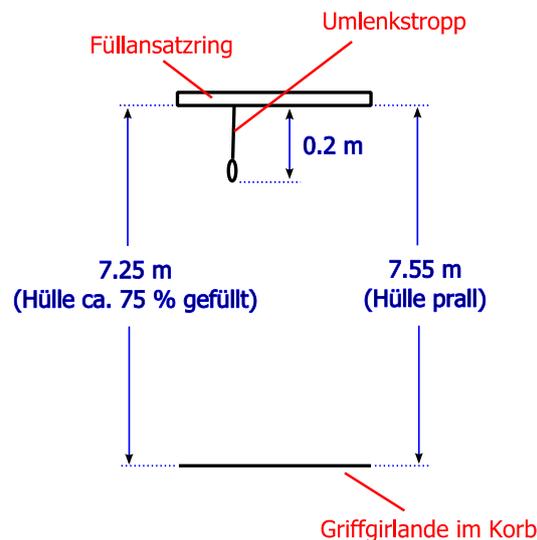
Abbildung 8: Schematische Darstellung der Ergebnisse der Vergleichsmessungen.

- Bei einem Füllgrad, wie er in etwa demjenigen vor der Unfallfahrt entspricht, beträgt die Distanz von der hochgezogenen Griffgirlande im Korb zum Füllansatzring ca. 7.25 m.
- Aufgrund der zunehmend kugelförmigen Gestalt der Hülle nimmt diese Distanz mit zunehmendem Füllgrad zu.
- Bei praller Hülle beträgt die Distanz von der hochgezogenen Griffgirlande im Korb zum Füllansatzring ca. 7.55 m.
- Die Länge des Umlenkstropfs beträgt ca. 0.2 m.

Diese Messungen wurden unabhängig auch vom Hersteller ebenfalls an einem baugleichen Ballon durchgeführt und es wurden dieselben Ergebnisse gefunden.

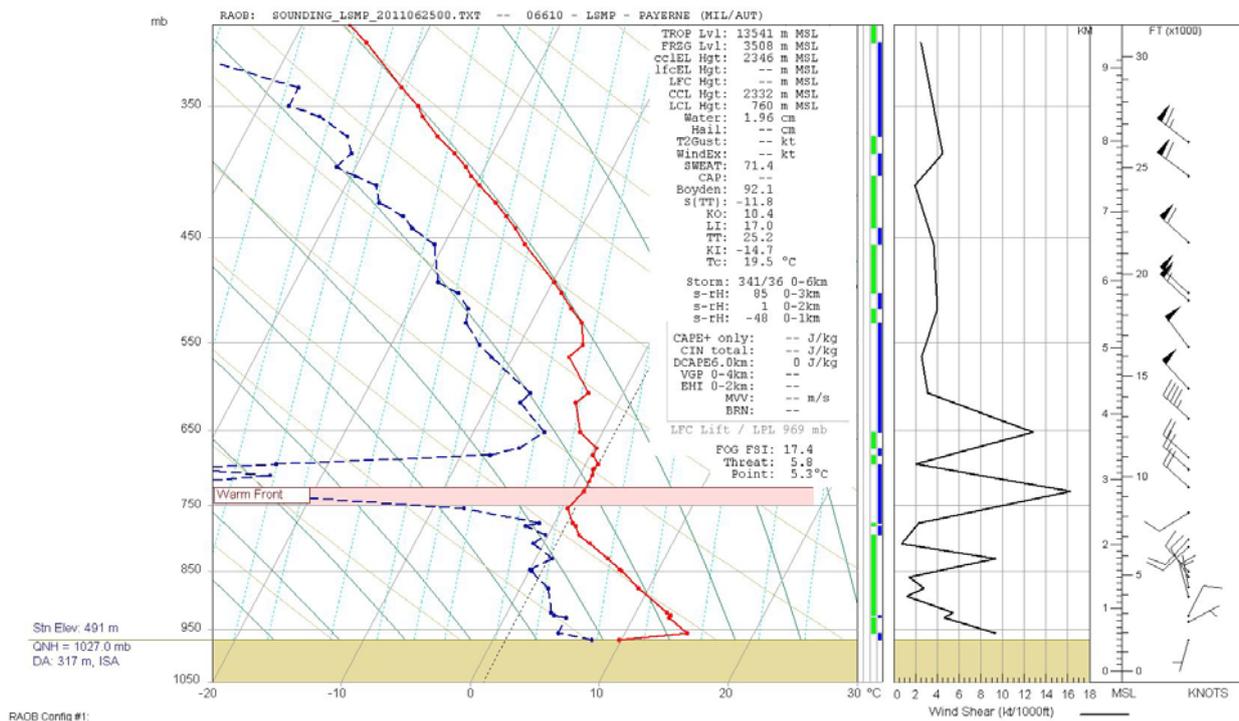
Abbildung 9: Mitternachtsaufstieg der Radiosonde Payerne (25. Juni 2011, 00 UTC). Verlauf von Temperatur (rot) und Taupunkt (blau) in Abhängigkeit des Druckes (mb=hPa).

Die nächtliche Bodeninversion reichte auf 600 m AMSL. Anschliessend verlief die Temperaturabnahme bis rund 2200 m AMSL beinahe entlang der Trockenadiabate. Der mittlere vertikale Gradient betrug knapp minus 9 Grad pro 1000 Höhenmeter. Zwischen 2200 und 2600 m AMSL nahm die Temperatur um 5 Grad pro 1000 Höhenmeter ab. Bis auf 3200 m AMSL folgte eine 600 Meter mächtige isotherme Schicht mit einer Temperatur von rund 1 Grad Celsius.

Mit Hilfe von Abbildung 9 in Abschnitt 1.4.4 lassen sich nun die zugehörigen Prallhöhen finden. Insbesondere betrug die Temperatur in Druckhöhen von ca. 730 bis ca. 690 hPa konstant ca. 1 Grad Celsius bzw. ca. 274 K.

Zwischen Prall- und Normalhöhe muss die Abhängigkeit der Temperatur T von der Druckhöhe h in das Modell einfließen. Im vorliegenden Fall betrug die Temperatur T gemäss Abbildung 9 in Druckhöhen von ca. 730 bis ca. 690 hPa konstant ca. 1 Grad Celsius bzw. ca. 274 K. Dies entspricht einem Höhenband von ca. 2680 bis ca. 3125 m. Darüber betrug die Temperatur bis auf eine Druckhöhe von ca. 670 hPa entsprechend ca. 3350 m ungefähr 0 Grad Celsius bzw. ca. 273 K. Es wurde daher für das Modell eine konstante Temperatur von 274 K angenommen. Die Abhängigkeit des Druckes p von der Höhe h muss ebenfalls in das Modell einfließen und wird über Formel (1) gegeben.

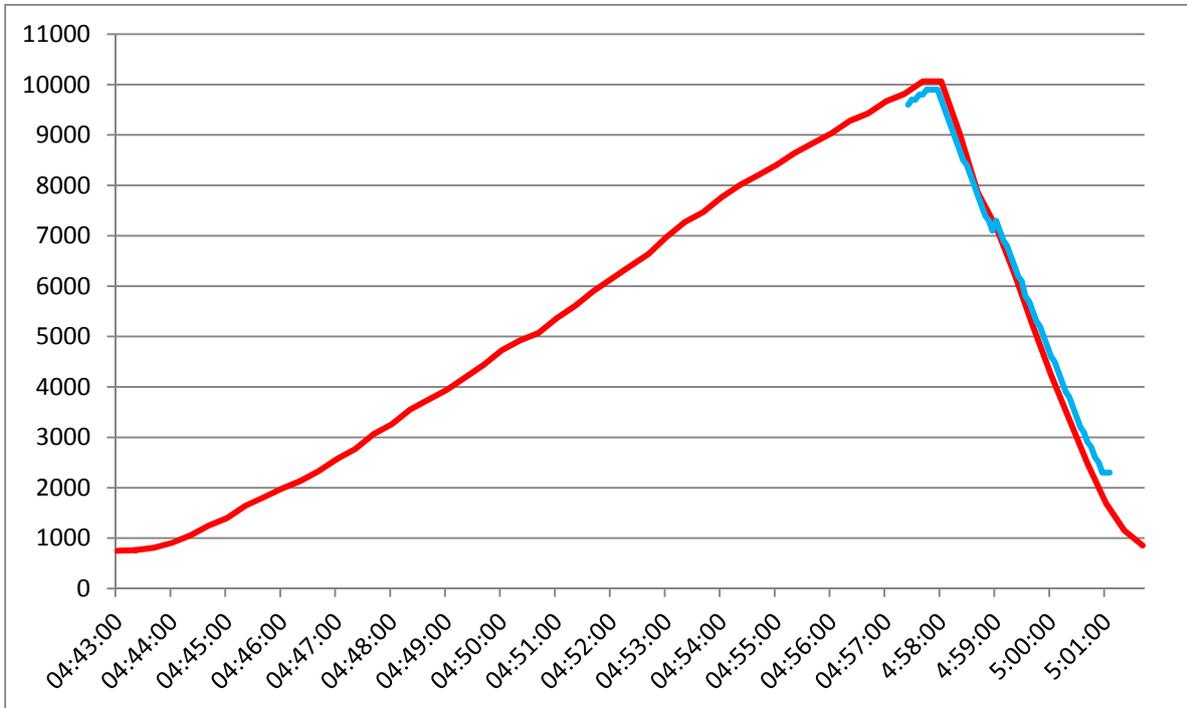
Anlage 1

Aufzeichnungen der Druckhöhe [ft] gemäss Multifunktionsgerät Aircotec Primus (rot) bzw. Radar (blau). Die Aufzeichnungen des Aircotec wurden zwecks Vergleichbarkeit auf Standarddruck QNH 1013 hPa umgerechnet sowie in der Zeitachse um eine Minute verschoben.
