Rapport final no. 2183

concernant l'incident grave (AIRPROX)

entre l'aéronef A319-111, indicatif d'appel
EZS 98DJ

survenu le 06 août 2011 à une distance
de 14 NM WNW de Genève

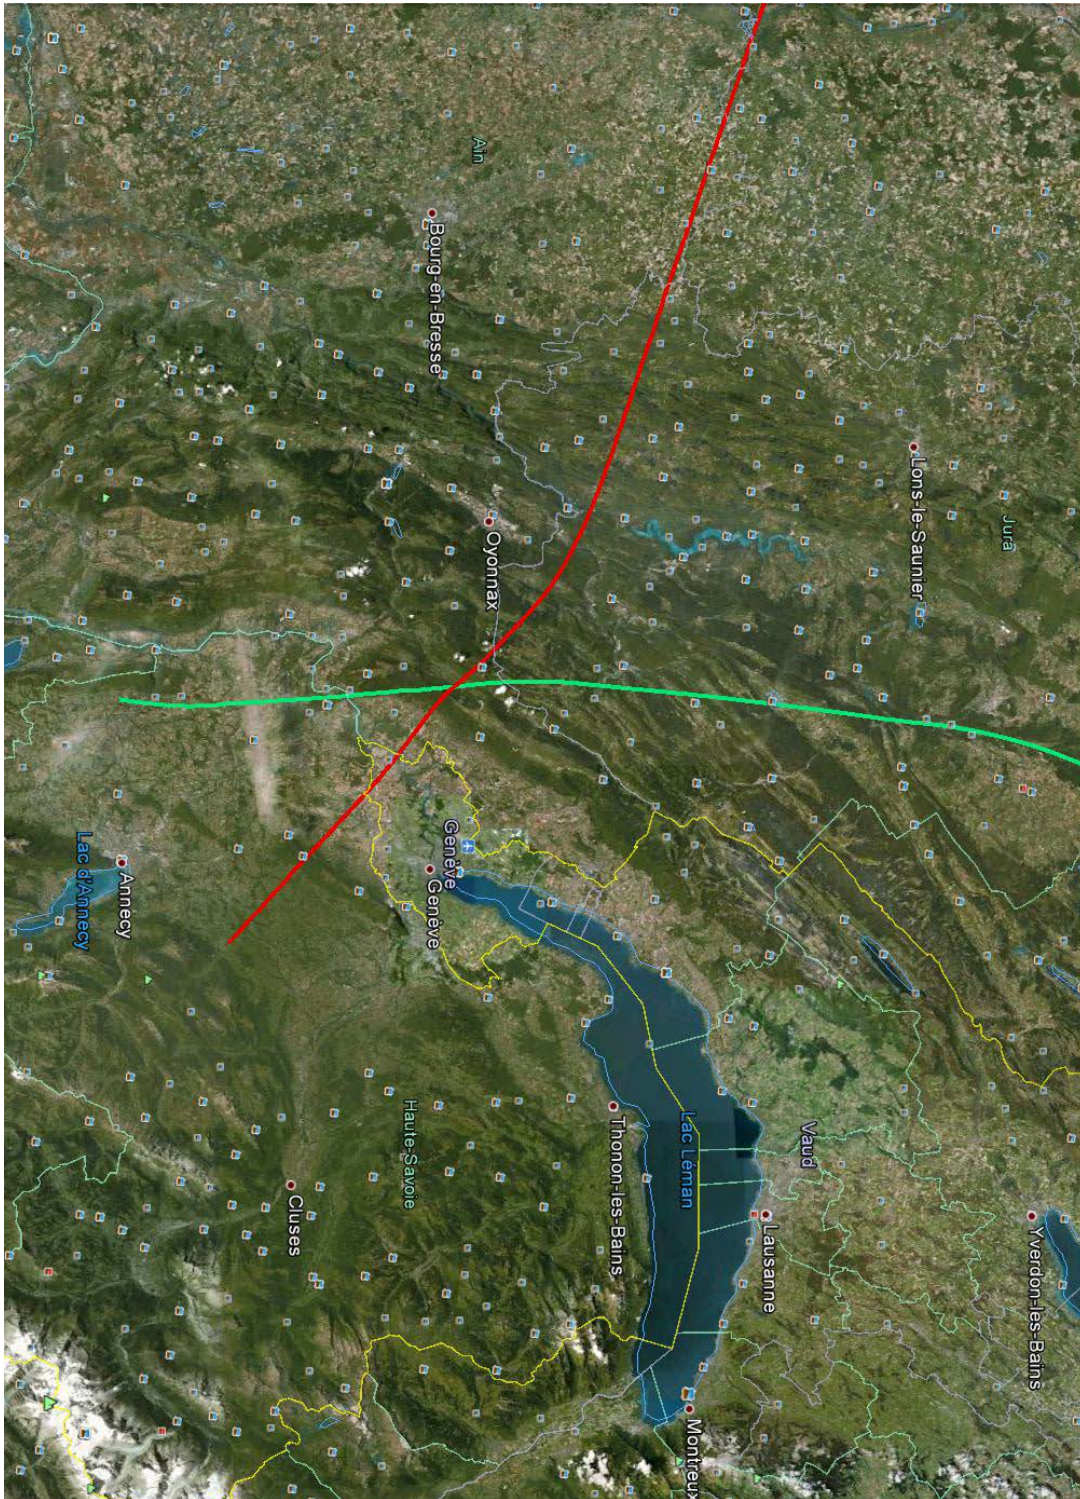
Annexe 2 Profils de vol et alertes

- A 16:30:10 UTC, les distances respectives entre les deux avions sont de 2.1 NM latéralement et de 670 ft verticalement.
- Les conditions de vol à vue régnaient au moment et au lieu de l'incident; les pilotes des avions impliqués ont déclaré de ne pas avoir acquis visuellement les trafics conflictuels.
