Rapport final no. 2184 du Service d'enquête suisse sur les accidents SESA

concernant l'incident grave (AIRPROX)

entre l'aéronef de type A320, SWR 194W
et

l'aéronef C56X, AUF 331

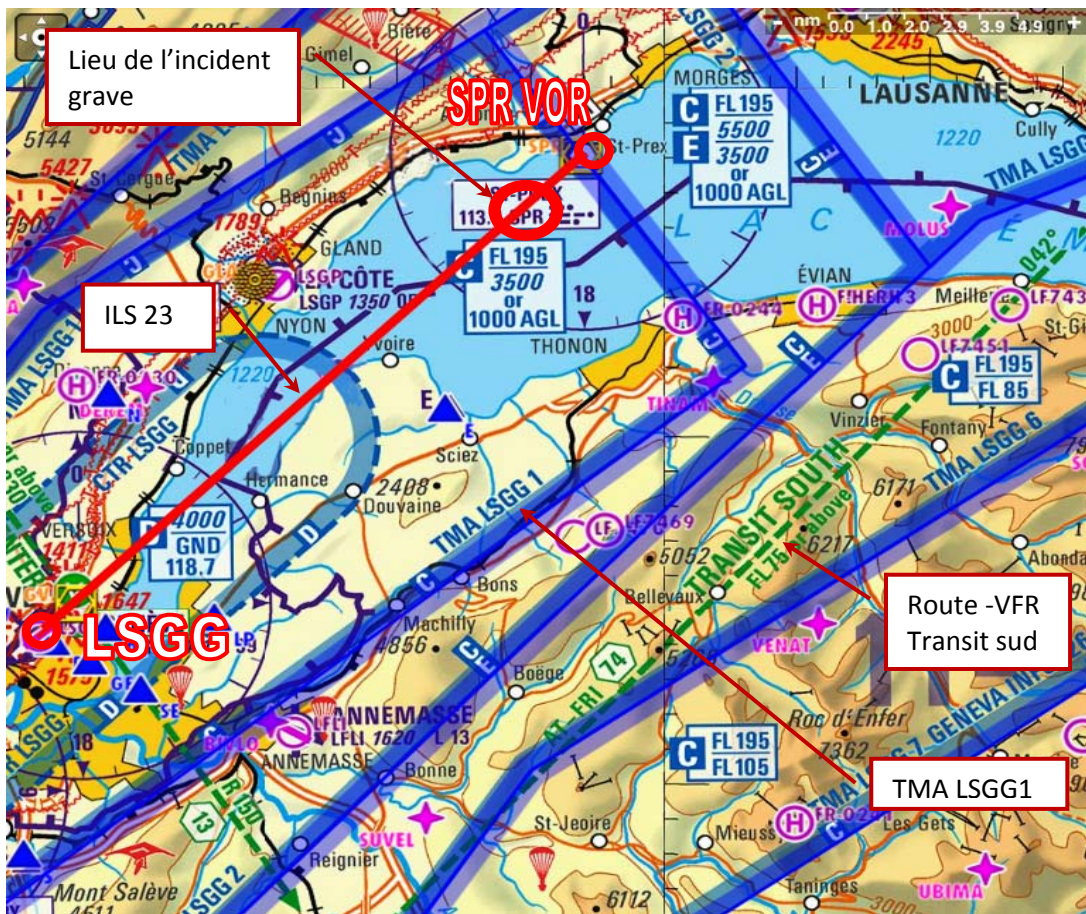
Figure 2 : TMA Genève

L'espace aérien *terminal control area* (TMA) entourant l'aéroport de Genève est de classe C et E. La position de l'incident se trouve dans le secteur TMA 1, de classe C, compris entre 3500 ft et le niveau de vol FL 195.

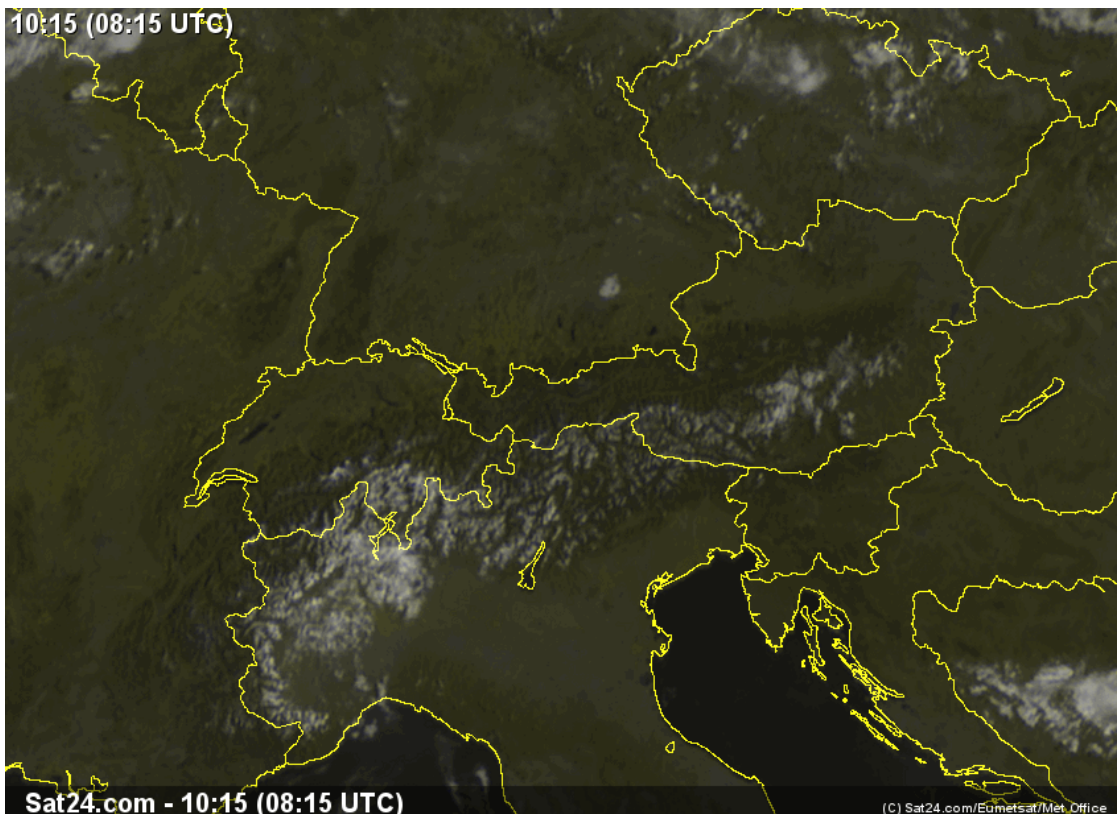
Images satellite du 17 août 2011

Les bonnes conditions météorologiques ont permis aux équipages d'observer leur position réciproque au moment de l'incident grave.
