# **Schlussbericht Nr. 2186 der Schweizerischen Unfalluntersuchungsstelle SUST**

über den Unfall des Segelflugzeuges  
DG-800 B, HB-2331

vom 10. April 2012

Bockmattlipass, Gemeinde Innerthal/SZ

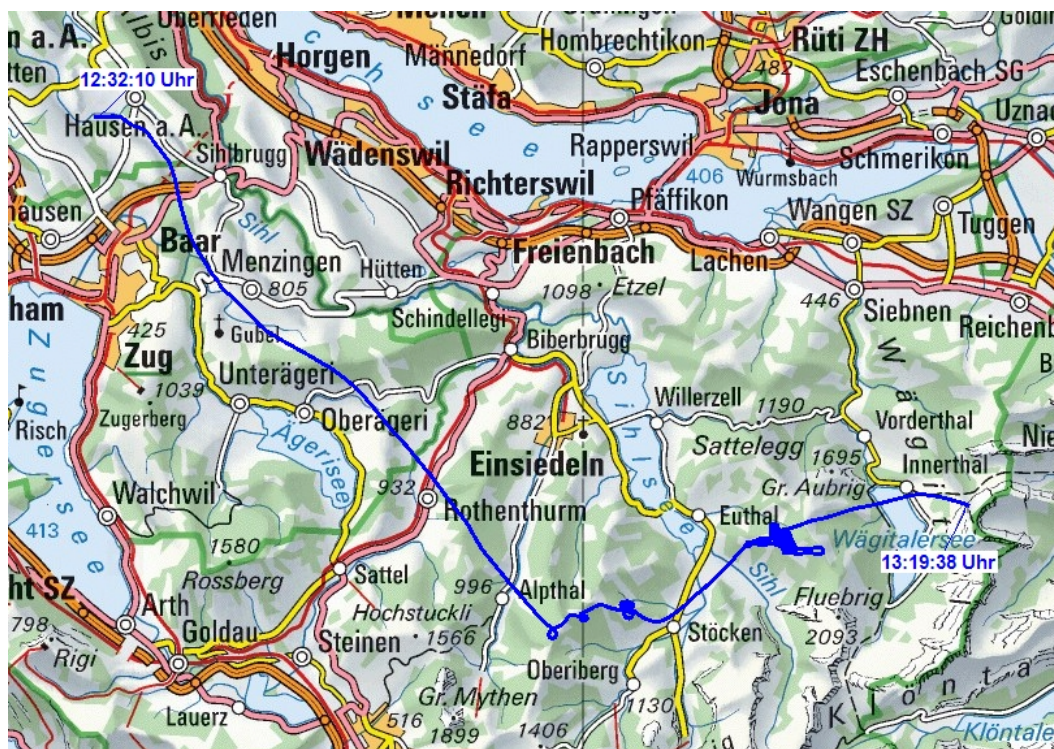
Über Innerthal steuerte der Pilot Richtung Chälen / Bockmattlipass. Der Flugweg führte in die steil ansteigende Geländekammer vor dem auf 1809 m/M gelegenen Bockmattlipass. Die letzten 20 Sekunden des aufgezeichneten Flugweges zeigten einen Höhenverlust von ungefähr 45 m und endeten auf einer Höhe von 1820 m/M. In dieser Phase reduzierte sich die mittlere Fluggeschwindigkeit über Grund um ca. 25 km/h.

**Abbildung 1:** Darstellung des Flugweges der HB-2331, basierend auf den Daten des Loggers.
