# **Schlussbericht Nr. 2191 der Schweizerischen Unfalluntersuchungsstelle SUST**

über den Unfall des Helikopters  
Eurocopter AS 350 B3 „Ecoreuil“, HB-ZKK

vom 21. März 2012

Claridenfirn/GL

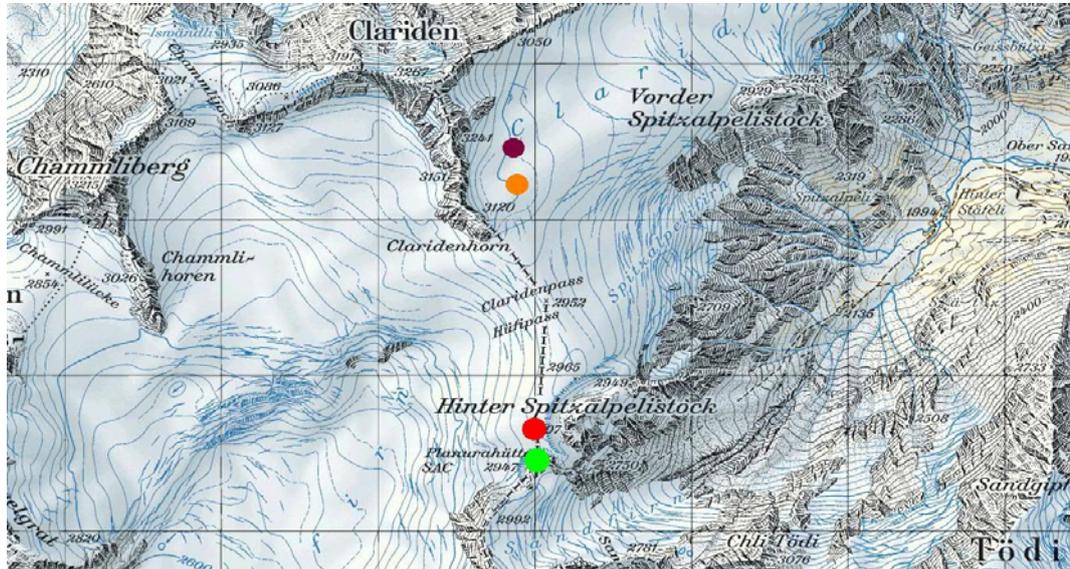
**Abbildung 2:**

Der angeflogene Landeplatz lag nördlich des offiziellen Gebirgslandeplatzes und auch nördlich des Plateaus im Bereich des Claridenpasses, praktisch in der Verlängerung des Kammes zwischen Hüfi- und Claridenfirn auf der Ostseite des markanten Südgrates des Clariden (vgl. Abb. 2). Der Claridenfirn steigt in diesem

Bereich relativ flach in ungefähr nordwestlicher Richtung an und wird kesselartig durch den Süd- bzw. Nordostgrat des Clariden begrenzt. Die Distanz vom vorgesehenen Landeplatz zur Koordinate des offiziellen Gebirgslandeplatzes beträgt rund 1500 m. Die Unfallstelle befand sich rund 250 m nördlich des vorgesehenen Landeplatzes.

- Gebirgslandeplatz Clariden-Hüfifirn (710 000 / 186 650, ca. 2940 m/M)
- Planurahütte
- Vorgesehener Landeplatz (709 895 / 188 225, ca. 3000 m/M)
- Wrackendlage (709 870 / 188 470, ca. 3000 m/M)

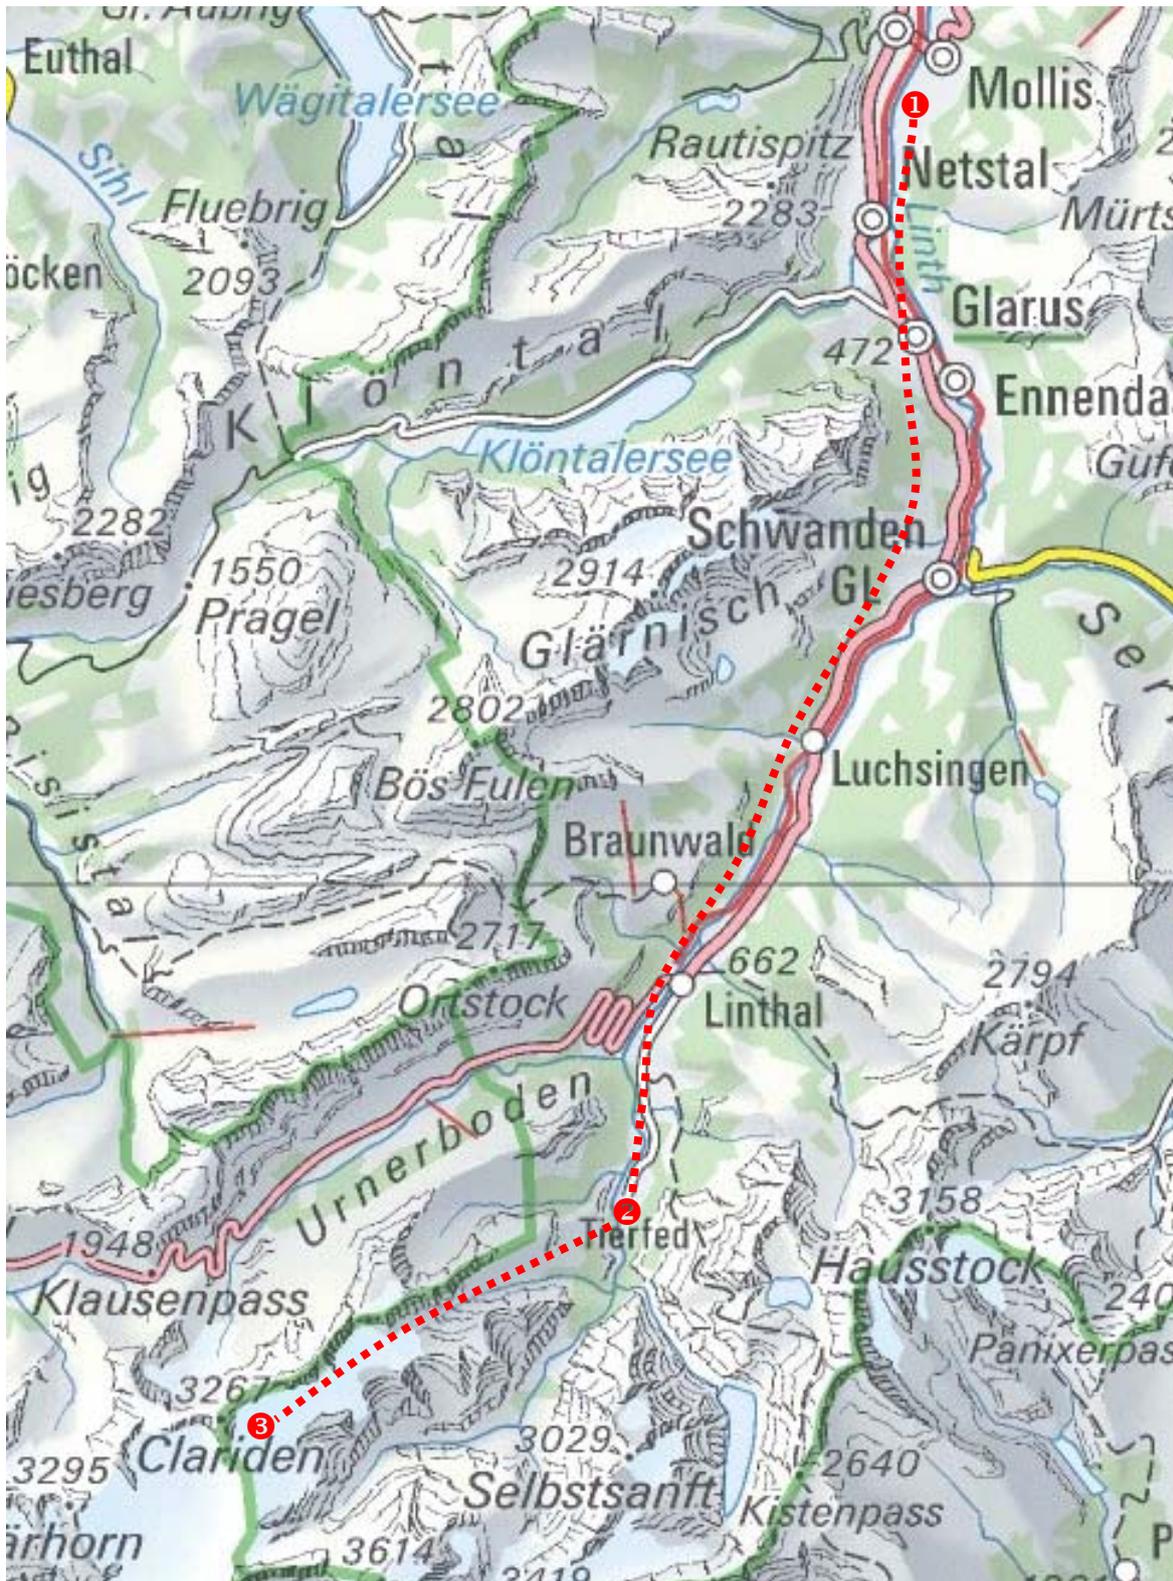
## Anlage 1: Flugweg bis ins Gebiet der Unfallstelle

- ..... Flugweg gemäss Angaben des Piloten
- ① Start auf dem Flugplatz Mollis
- ② Zwischenlandeplatz Tierfed (Aufnahme der Passagiere und des Bergführers)
- ③ Unfallstelle
