Rapport final no. 2194 du Service d'enquête suisse sur les accidents SESA

concernant l'incident grave de l'avion
Tecnam P2002-JF, HB-KPG

survenu le 9 mars 2012

sur l'aéroport de Genève (LSGG)

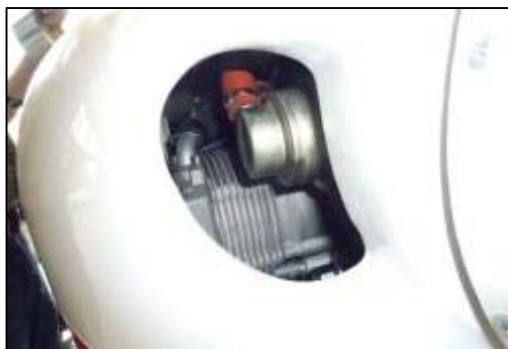
Les culasses sont à refroidissement liquide; les cylindres sont refroidis par le flux d'air produit par la rotation de l'hélice et le vent relatif. La rotation de l'hélice bi-pale du HB-KPG se fait dans le sens horaire vu du cockpit. De ce fait l'air de refroidissement arrive depuis le bas vers les cylindres no. 2 et 4 situés sur le côté gauche et il est quelque peu freiné par le kit alternateur supplémentaire. Alors que du côté droit le flux d'air arrive vers les cylindres no. 1 et 3 depuis le haut sans être freiné.

Fig. 2: Côté droit – entrée d'air des cylindres no. 1 et no. 3
