# **Rapport final no. 2195 du Service d'enquête suisse sur les accidents SESA**

concernant l'accident de l'avion  
Piper PA-32R-301 "Saratoga SP",  
HB-PGA

survenu le 28 avril 2012

à Tatroz, commune d'Attalens / FR

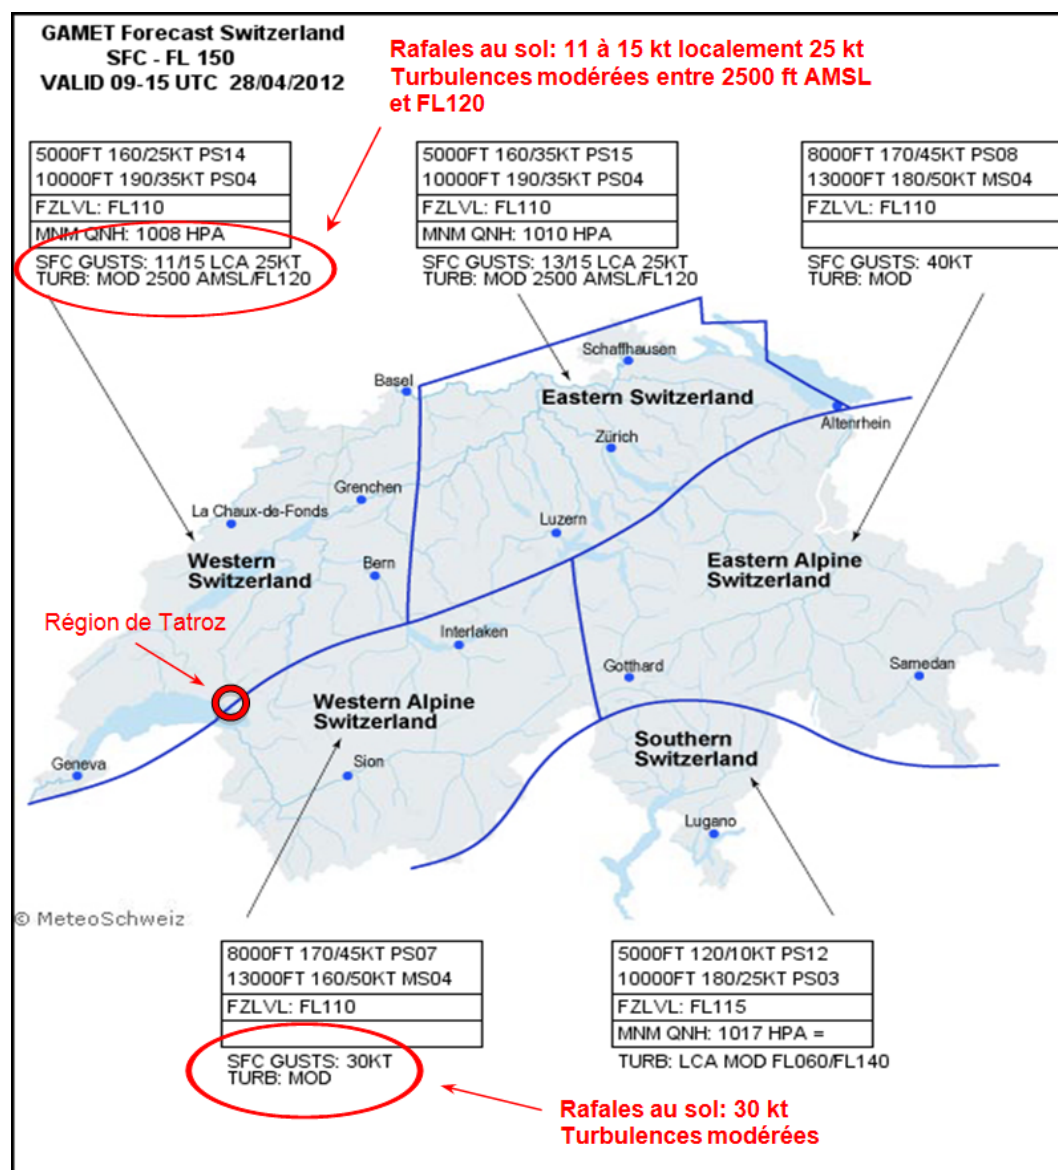
La carte de prévisions de zone (*general aviation meteorological information – GAMET*) ci-dessous était affichée au bureau de piste de LSGL. Elle indique notamment la présence de rafales au sol et de turbulences.

Figure 4 : Carte GAMET suisse du 28 avril 2012, valable de 11 h à 17 h

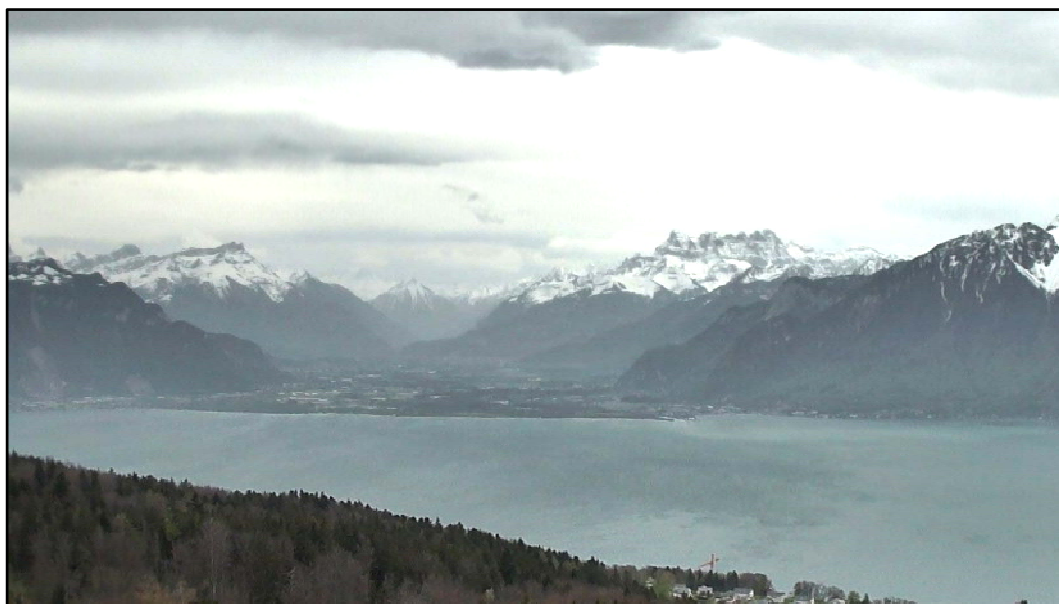
**Figure 6** : Image de la webcam du Mont-Pèlerin, 28 avril 2012, 15 h 04 min, vue en direction du Chablais
