Schlussbericht Nr. 2199 der Schweizerischen Unfalluntersuchungsstelle SUST

über den schweren Vorfall des
Flugzeuges AVRO 146-RJ100, HB-IXW

vom 2. Juli 2012

24 NM südöstlich des Drehfunkfeuers
Rolampont (RLP), Frankreich

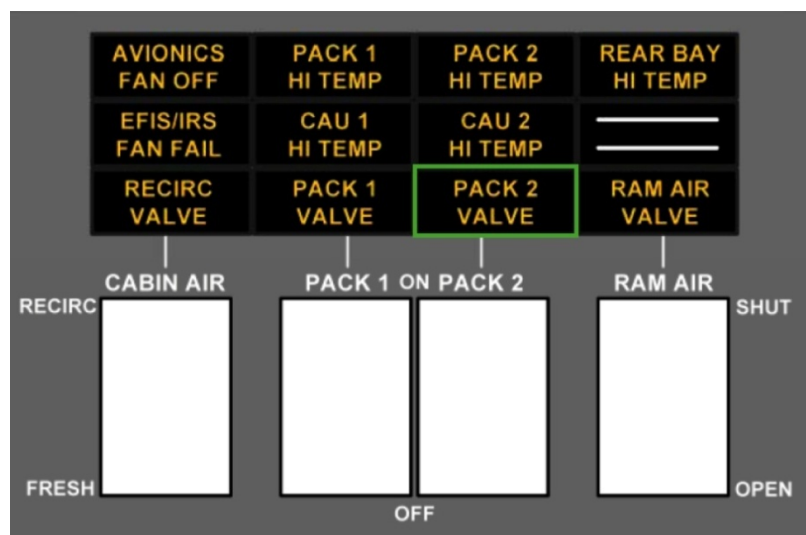
Abbildung 1: Airconditioning Panel mit PACK 1 und PACK 2 ON-OFF Schaltern und PACK VALVE 1 und PACK VALVE 2 Warnleuchten.

- die Warnlampe PACK 2 VALVE (vgl. Abbildung 1)

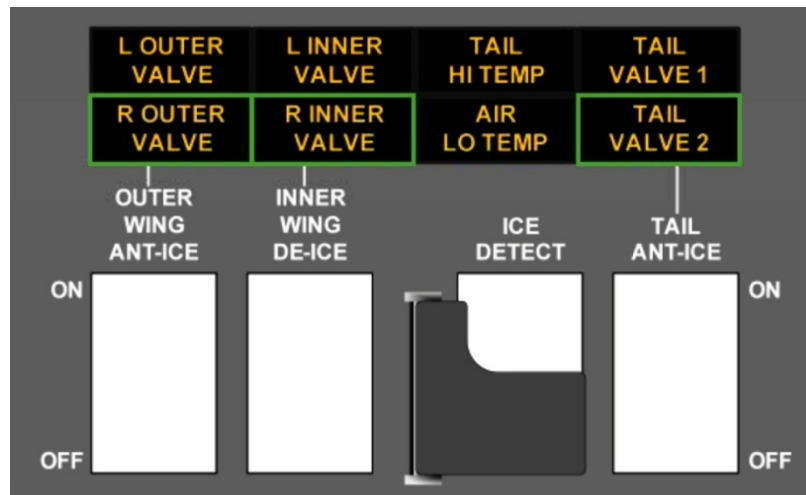
- die Warnlampe R INNER VALVE (vgl. Abbildung 2)
- die Warnlampe R OUTER VALVE (vgl. Abbildung 2)
- die Warnlampe Tail Valve 2 (vgl. Abbildung 2)

Die Warnanzeigen oberhalb der Schaltergruppe leuchten auf, wenn eines der Ventile automatisch geschlossen wurde. Im vorliegenden Fall wurden die beiden Ventile im rechten Flügel und ein Ventil im Heck (*tail*) infolge eines Lecks im Rohrsystem automatisch geschlossen (vgl. Kapitel 1.6.2.4).

Abbildung 2: Ice Protection Panel (lower part).

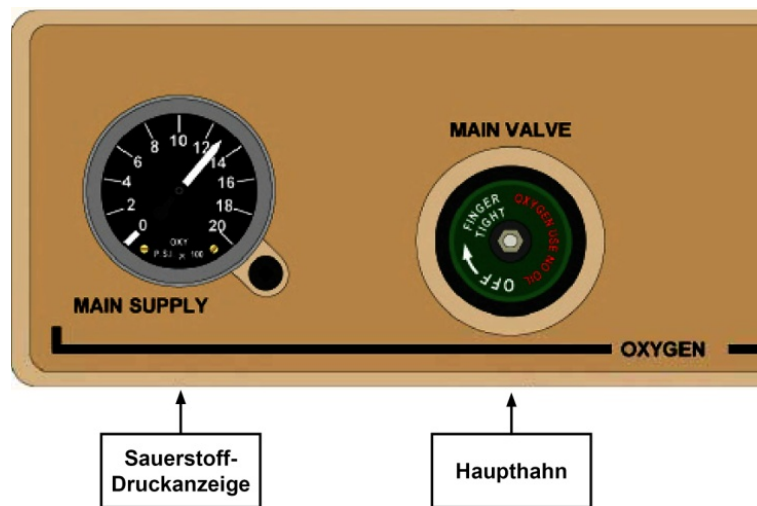
Abbildung 3: Rechtes Oxygen Panel mit Haupthahn und Druckanzeige.

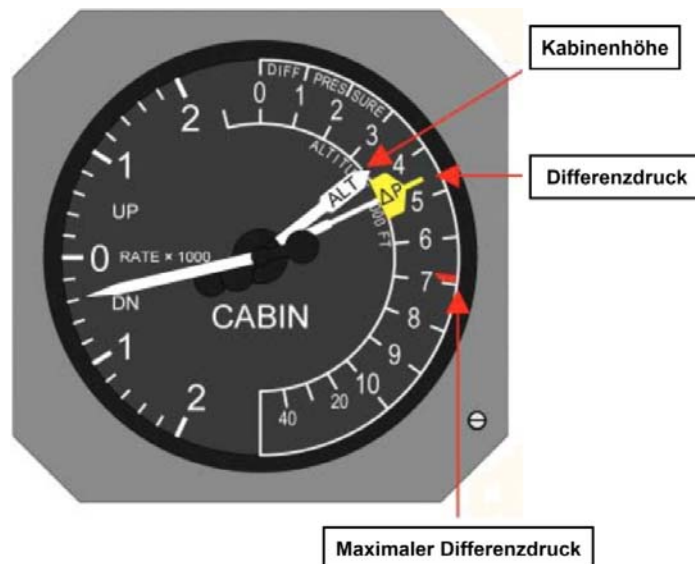
Steigt nun die Kabinenhöhe infolge eines technischen Problems auf über 9300 ft (2835 m) so leuchtet auf dem *central warning panel* (CWP) die Warnanzeige CABIN HI ALT in roter Farbe auf und es ertönt ein *triple chime*. Im vorliegenden Fall entsprach der Druck in der Kabine, zum Zeitpunkt des Ausfalls der Kabinendruckbelüftung, einer Höhe von ungefähr 7000 ft (2134 m).

Abbildung 4: Cabin Triple Indicator.

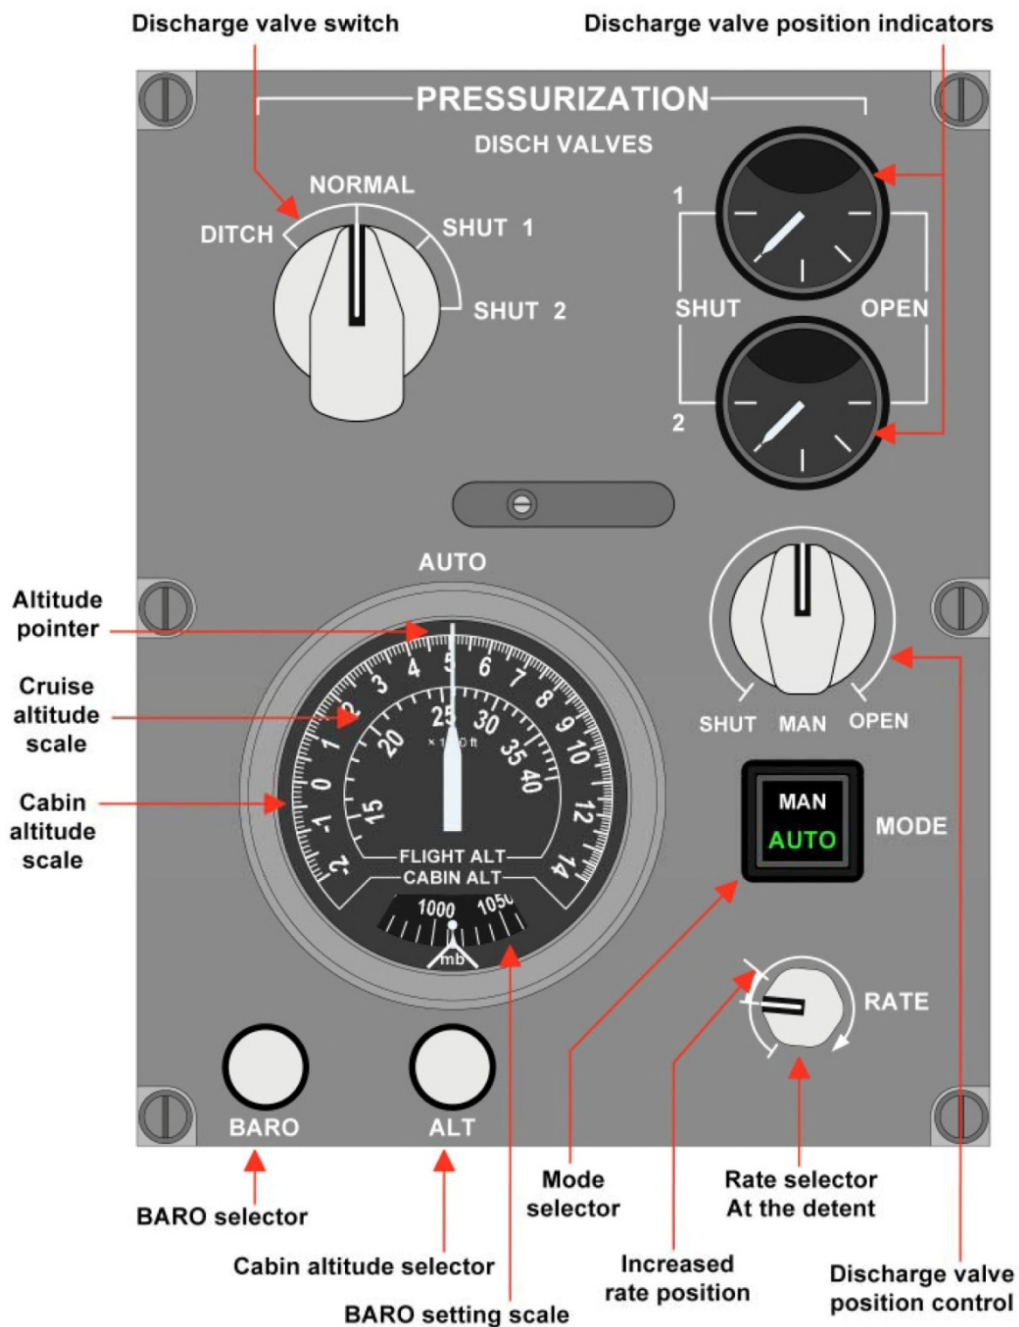
Anlage 9: Pressurization Control Panel

Während des schweren Vorfalls befand sich das Druckbelüftungssystem im AUTO Modus (vgl. Anlage 9)

Die Untersuchung geht von folgenden Einstellungen während des schweren Vorfalls aus:
