Schlussbericht Nr. 2201

über den Unfall des Flugzeuges
Diamond Aircraft Industries DV 20
„Katana“, HB-SCL

vom 25. Juni 2008

Büelisacher, Gemeinde Waltenschwil/AG

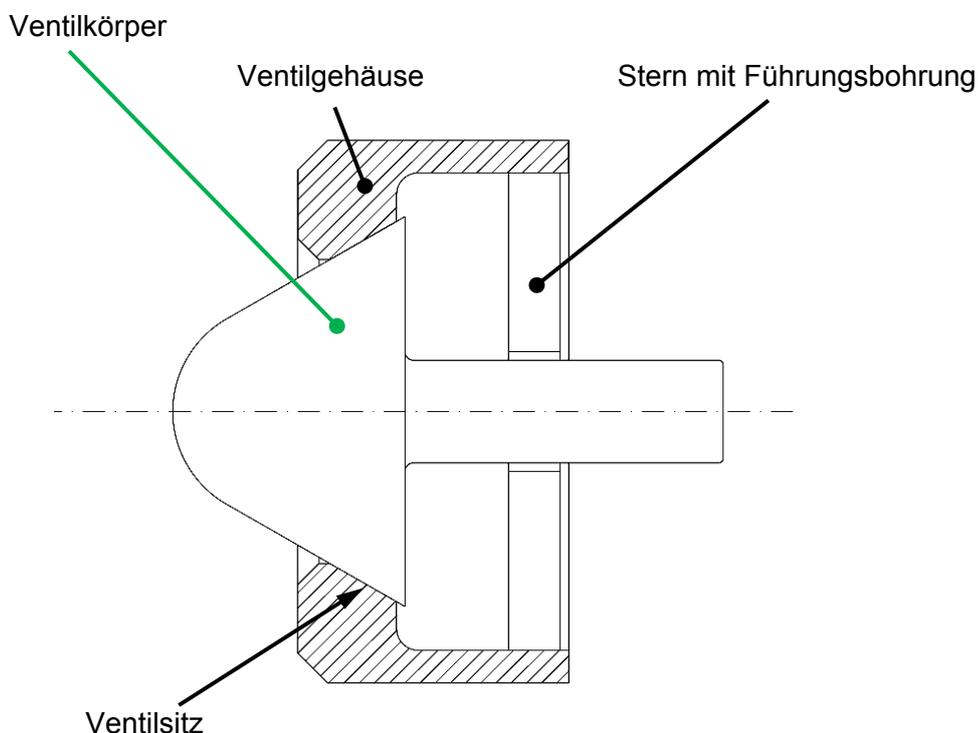
Abbildung 5: Schnittzeichnung des Rückschlagventils

Am Eintritt in den Zylinder befindet sich ein mit einer Feder ausgerüstetes Rückschlagventil, das den Treibstoff in den Zylinder einlässt und den Rückfluss verhindert.

Im Kolben ist ein weiteres, ähnliches Rückschlagventil eingebaut, das den Treibstoff vom Zylinder in Richtung Pumpenausstritt durchlässt und den Rückfluss zurück in den Zylinder verhindert. Dieses Ventil ist nicht mit einer Feder versehen, sondern der Ventilkörper ist frei beweglich. Am Ventilkörper wurden geringfügige Tragspuren festgestellt.
