# **Schlussbericht Nr. 2205 der Schweizerischen Unfalluntersuchungsstelle SUST**

über den Unfall des Flugzeuges Embraer  
EMB-505, CN-MBR

vom 6. August 2012

Regionalflugplatz St. Gallen-Altenrhein  
(LSZR), Gemeinde Thal/SG

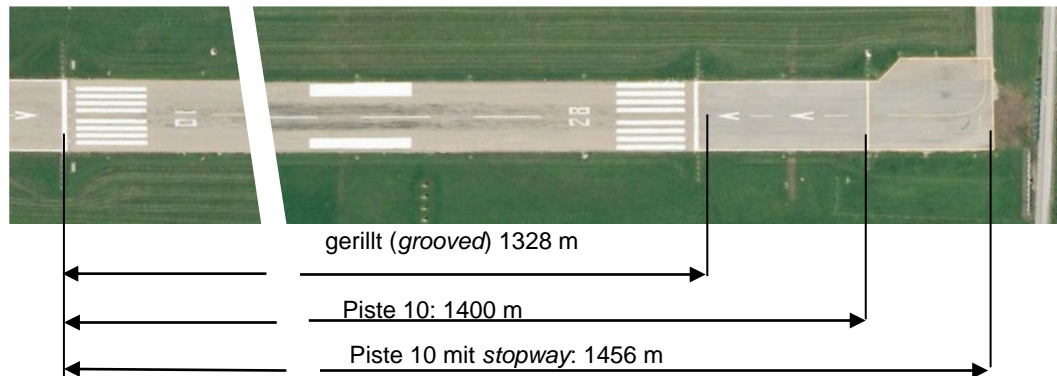
Abbildung 18: Längsdimensionen der Piste 10

Die Hartbelagpiste ist zwischen den beiden Pistenschwellen, d. h. einige Meter darüber hinaus, gerillt (*grooved runway*)<sup>3</sup>. Um über genaue Berechnungsgrundlagen zu verfügen, führte die Untersuchungsbehörde eine Messung der aktuellen Piste durch. Diese Messung kam zu folgendem Resultat:

Die auf der Piste 10 zu Verfügung stehende Pistenlänge betrug 1400 m, anschliessend standen noch 56 m Hartbelag (*stopway*) zur Verfügung. Die ersten 1328 m der Piste 10 waren gerillt (*grooved*).

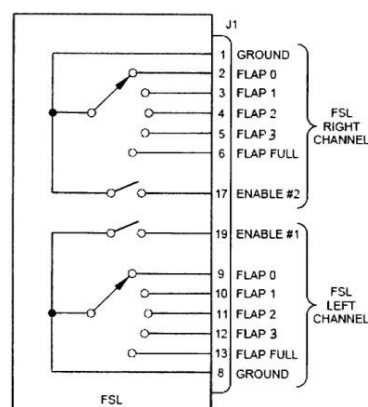
Abbildung 28: Schaltschema des *flight selector lever* (FSL)

Die *rotary switches* sind derart konstruiert, dass sie zwischen den Stellungen unterbrechen. Der bewegliche Kontakt ist mit der Flugzeugmasse verbunden. Die *enable switches* sind wie erwähnt am *selector lever* befestigt. Sie schliessen, wenn der *selector lever* angehoben und in eine weitere Stellung gebracht wird. Damit signalisieren sie der FCE, dass der *selector lever* in Bewegung ist. Abbildung 28 zeigt das elektrische Schaltschema des FSL.

Bei welchem dieser drei Wechsel des FSL, der bei der Ablieferung eingebaute *stopper* verloren ging, ist aus den vorhandenen Unterlagen nicht ersichtlich.

In dem zu diesem Zeitpunkt gültigen *aircraft maintenance manual* (AMM), Rev. 2 vom 26. Februar 2010, wird der *stopper* sowohl beim Ausbau des FSL (AMM 27-53-01, *page 3 of 8*), wie auch beim Einbau (AMM 27-53-01, *page 7 of 8*) „*FOR EASA CERTIFIED AIRCRAFT*“ explizit erwähnt. Der *stopper* wird „*FOR ANAC OR FAA CERTIFIED AIRCRAFT*“ nicht erwähnt.

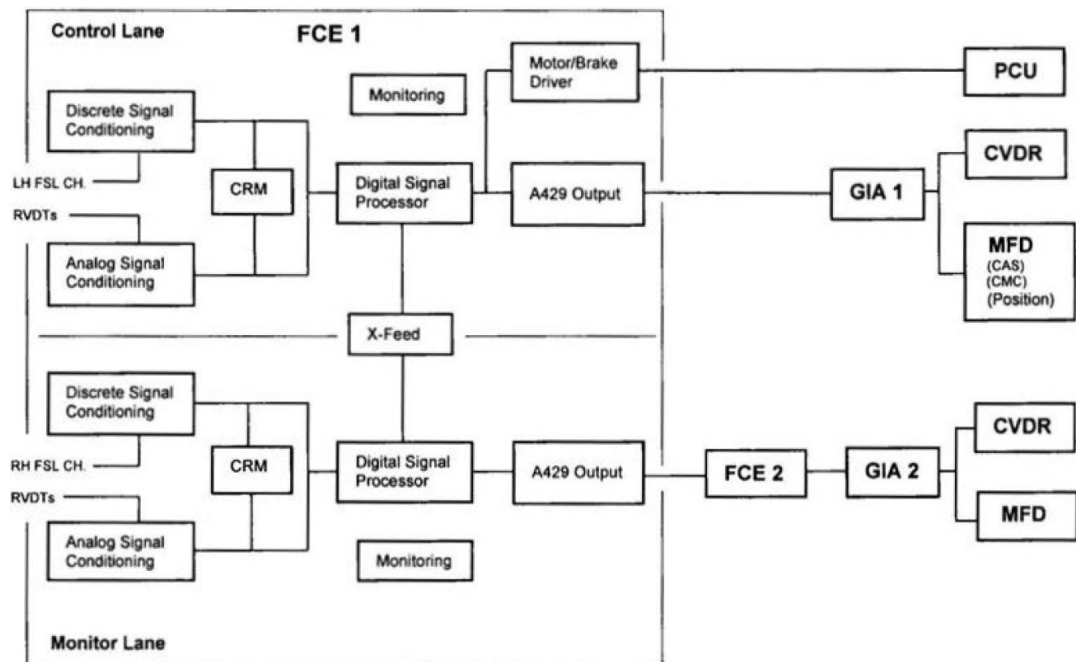
Abbildung 29: Vereinfachtes Blockdiagramm der *flight control electronic* (FCE)

Wenn die CAS-Warnmeldung FLAP FAIL erscheint, wird die Bewegung der Klappen gestoppt. Um das System wieder in Gang zu setzen, muss die Fehlerursache behoben sein und das System neu gestartet werden (*power reset*).

Die FCE beinhaltet zwei Typen von *built-in tests* (BIT). Beim einen handelt es sich um den sogenannten *power-up BIT*, welcher bei jedem Neustart ausgeführt wird. Beim anderen Test handelt es sich um den *continuous BIT*, welcher im Betrieb laufend ausgeführt wird. Abbildung 29 zeigt ein vereinfachtes Blockdiagramm der FCE.

Im Februar 2012 veröffentlichte Embraer ein Service-Bulletin, welches die FCE P/N 462900-1005 resp. -1007 durch solche mit der P/N 462900-1009 ersetzt. Mit der neuen FCE wurden verschiedene Probleme im Bereich der Klappen- und Spoiler-Funktionen gelöst. Es handelte sich unter anderem um Falschwarnungen für das *crew alerting system* (CAS) und Probleme, die während des *power-up* Tests auftraten.

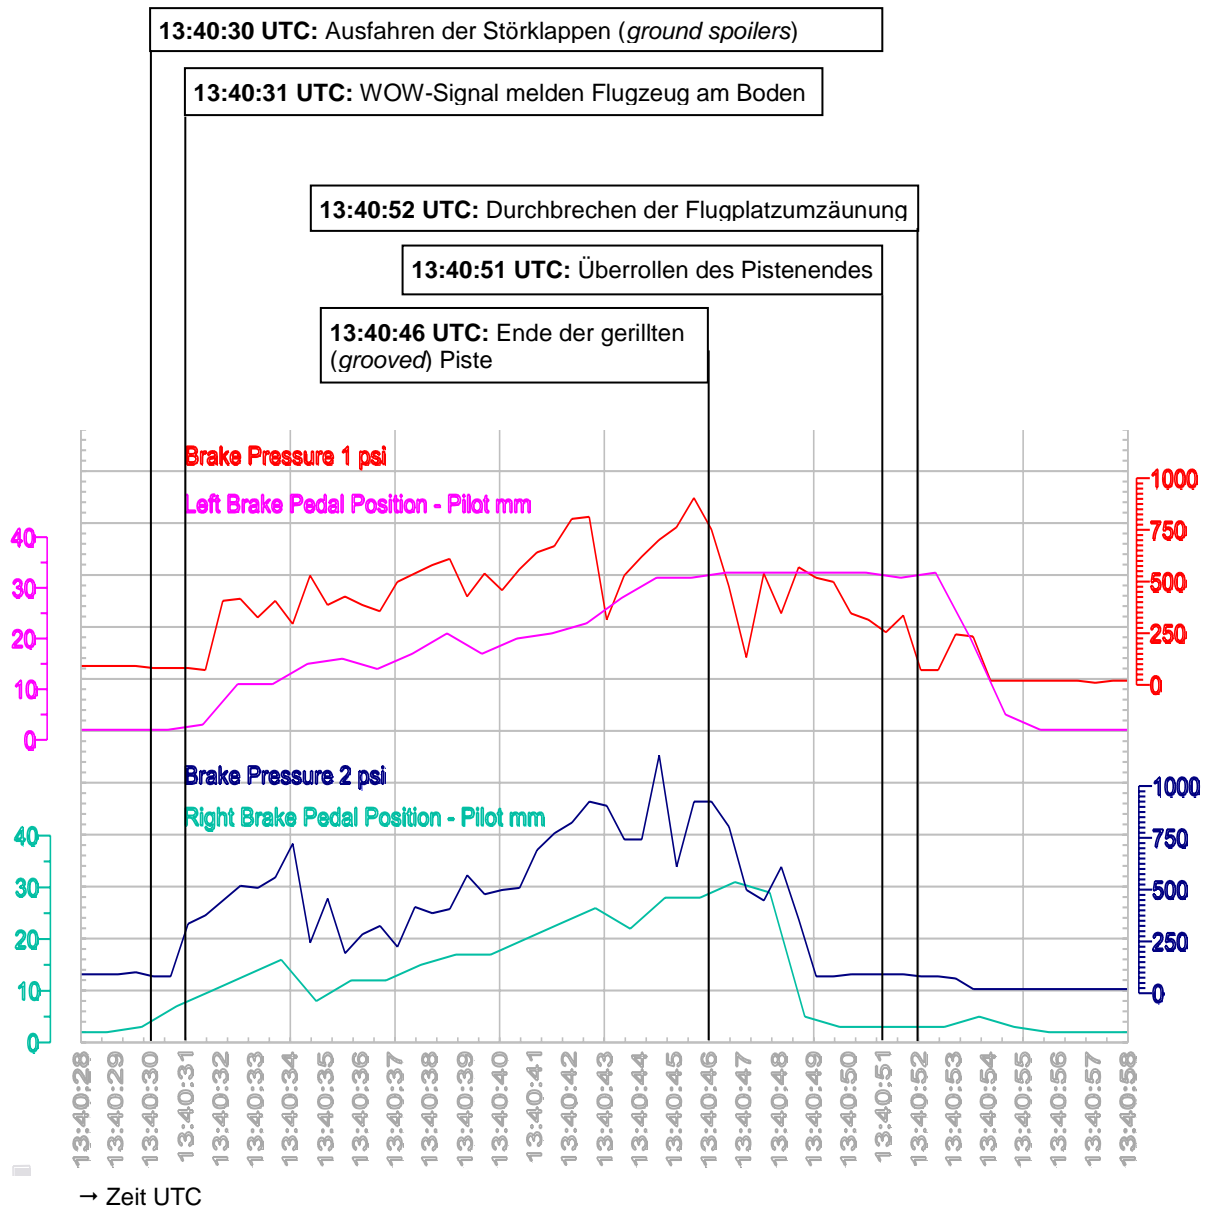
Anlage 14: Bremsfunktion nach der Landung

Am Flugzeug wurde das Bremssystem einer eingehenden visuellen Prüfung unterzogen. Zusätzlich wurden die CVDR Aufzeichnungen der Bremsdrücke detailliert analysiert, da die Besatzung zu Protokoll gab, dass die Bremsen nicht vollständig oder gar nicht funktioniert hätten. In diesem Zusammenhang wurden auch die Reifen der Hauptfahrwerkkräder untersucht, um festzustellen, ob vorbestandene Schäden vorhanden waren oder Schäden durch Aquaplaning hervorgerufen wurden.
