Schlussbericht Nr. 2211

über den schweren Vorfall (Airprox)

zwischen dem Flugzeug Boeing B737-800, EI-ENK,
betrieben durch Ryanair
unter Flugnummer RYR 3595,

und dem Flugzeug Airbus A319-111, CS-TTD,
betrieben durch Air Portugal
unter Flugnummer TAP 706,

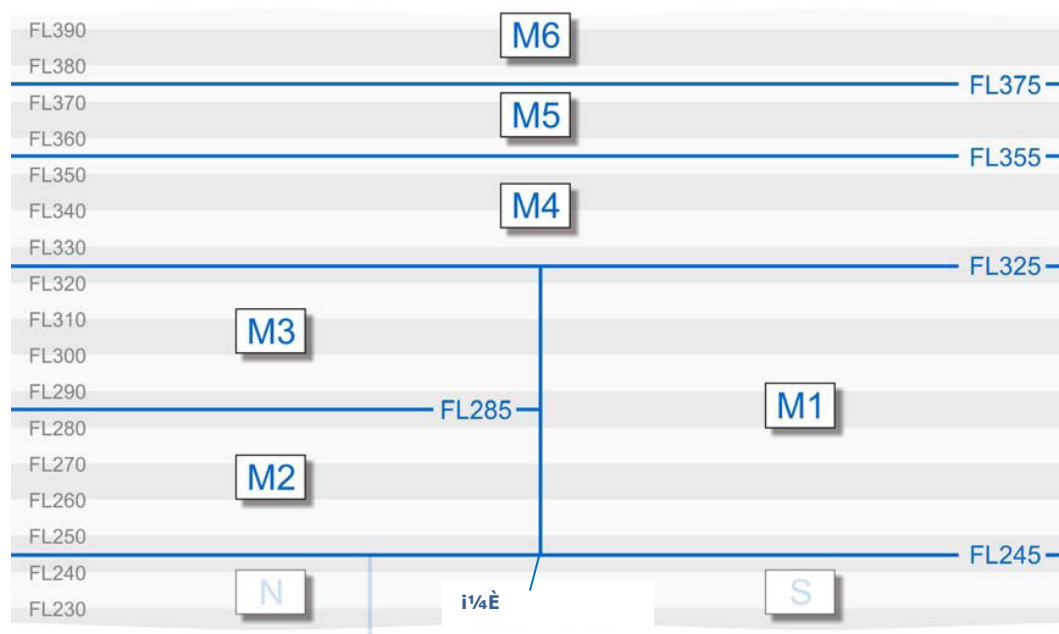
Abbildung 1: Höhenmässige Aufteilung des oberen Luftraums (*upper airspace*) der ACC Zürich

Zum Zeitpunkt des schweren Vorfalls waren die Kontrollsektoren M4/M5/M6 der ACC Zürich gemäss Aussagen der beiden diensttuenden *supervisor* aufgrund des geringen Verkehrsaufkommens zu einem Sektor (M4) zusammengelegt (vgl. Kapitel 1.1. 2, Abbildung 1). Der schwere Vorfall hat sich im Luftraum der Klasse C im Höhenband des Kontrollsektors M5 ereignet.
