Schlussbericht Nr. 2215 der Schweizerischen Sicherheitsuntersuchungsstelle SUST

über den schweren Vorfall des
Flugzeuges B737-400, TC-TLE,

vom 11. Oktober 2013

auf dem Flughafen Zürich

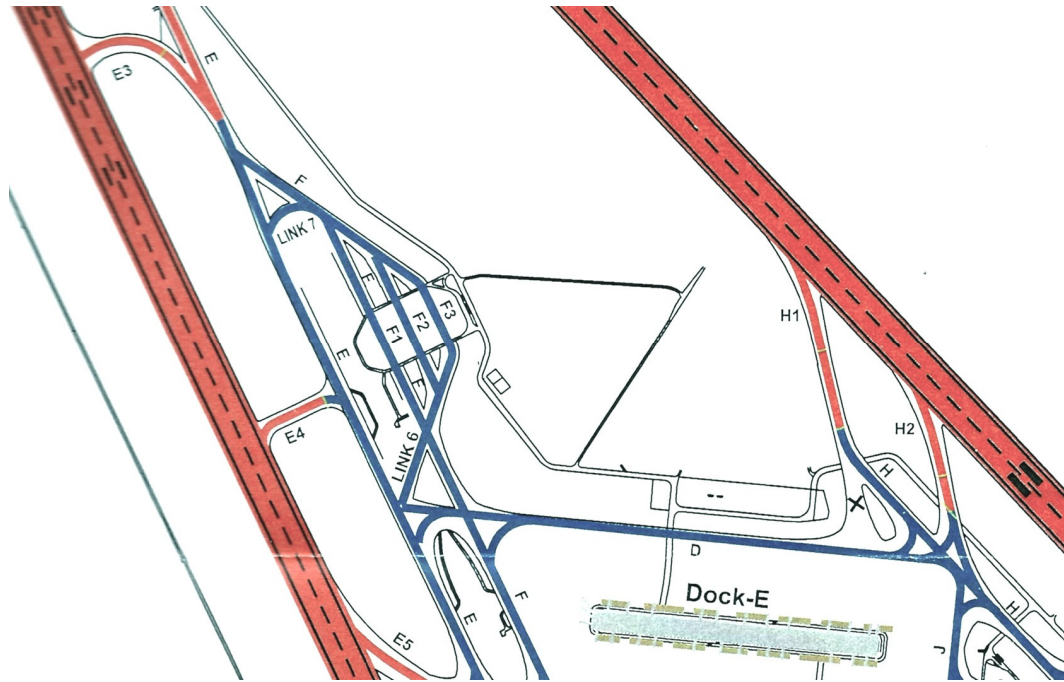
Abbildung 9: Ausschnitt aus den Unterlagen des Flughafens Zürich „Bezeichnungen Pisten + Rollwegsystem mit Zuständigkeiten“, Stand 16. Mai 2013

Auf einigen Zeichnungen ist der nördliche und südliche Teil der *de-icing lane* F1 als zum TWY F gehörend eingetragen (vgl. Abbildung 8 und 9, Kapitel 1.18.3). Dies entspricht wohl der Idee der Benutzung des TWY F über die *de-icing lane* F1, sowie zum Zeitpunkt vor der Änderung der Rollwegbezeichnung (vgl. Kapitel 1.10.5), widerspricht jedoch der Bezeichnung auf den Rollwegtafeln gelb mit schwarzem Hintergrund, respektive schwarz mit gelben Hintergrund.

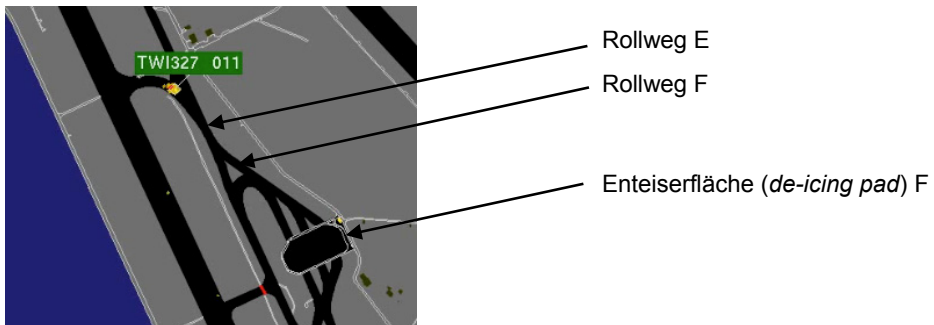
Abbildung 10: 04:40 UTC Bild auf dem SAMAX-Bildschirm des *ground movement manager* (GMMA) (Ausschnitt)

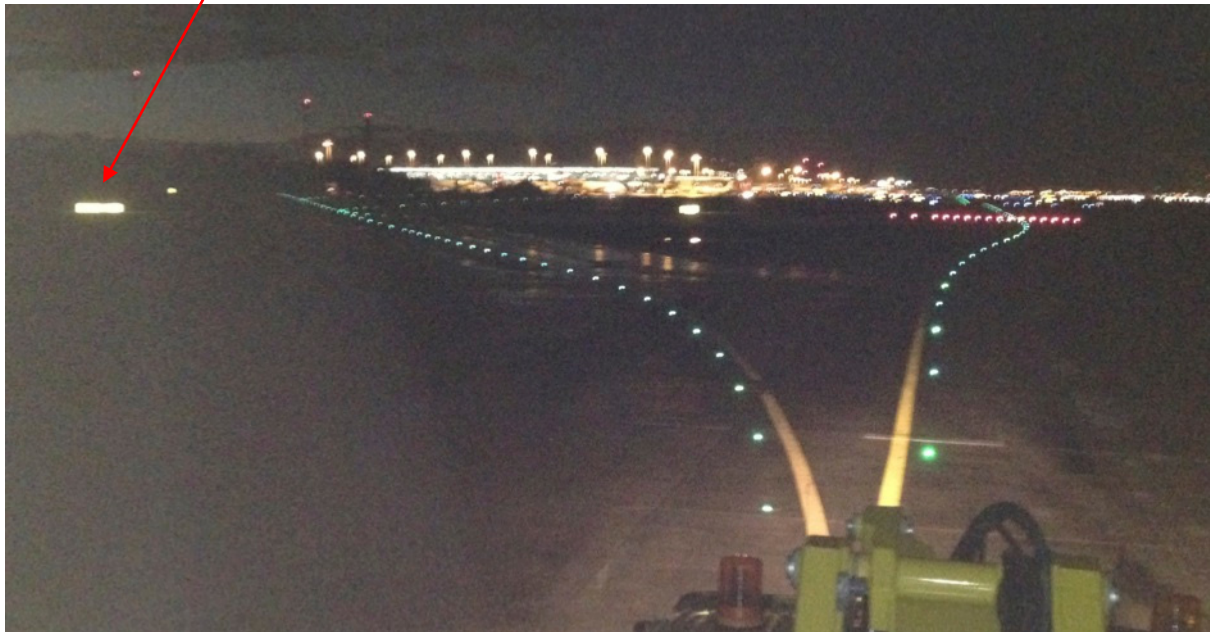
Abbildung 13: Sicht wie aus dem Cockpit, nach links Rollweg F, geradeaus Rollweg E. Bild vom 16. Oktober 2013 um 04:45 UTC (am 16. Oktober 2013 mit roter cross bar als gesperrt markiert)

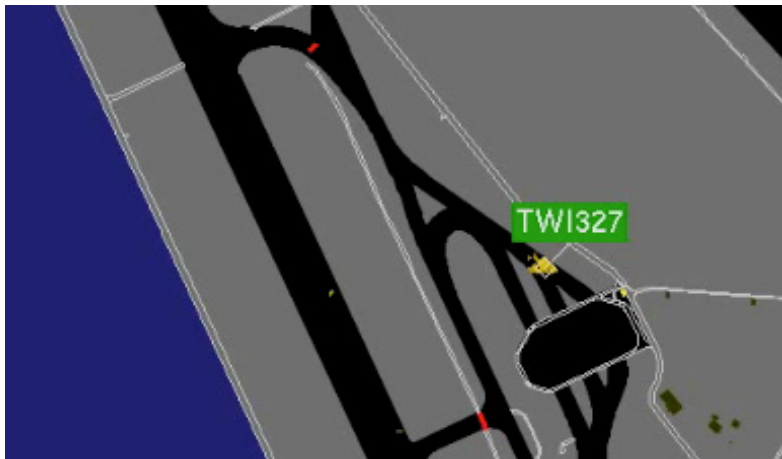
Abbildung 15: 04:40:57 UTC: Bild auf dem SAMAX-Bildschirm des GMM (Ausschnitt)

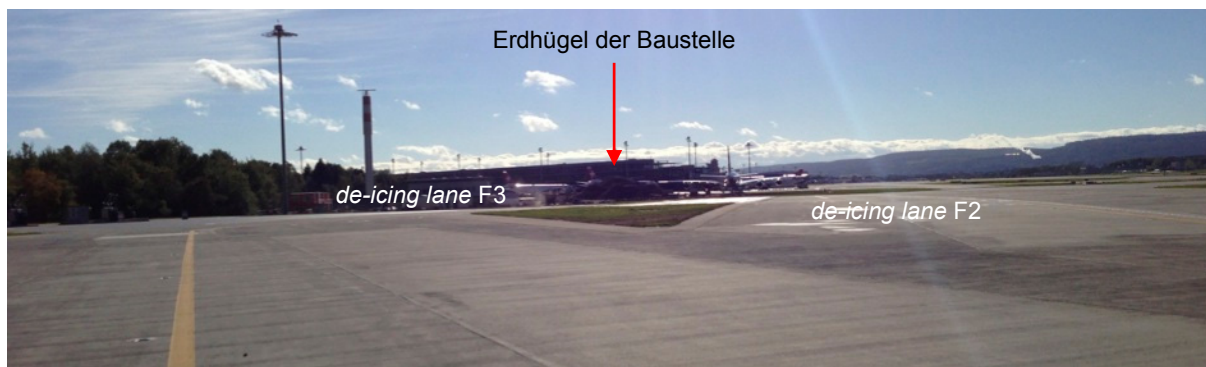
Abbildung 17: Zum Vergleich: Sicht bei Tageslicht

Wie anlässlich einer Begehung zur selben Tageszeit wie beim schweren Vorfall fünf Tage später festgestellt werden konnte, erschien der Erdhügel im Süden der DIP F bei Nacht im Gegenlicht der Flutlichter des Dock-E (*midfield terminal*) bedrohlicher als bei Tageslicht (vgl. Anlage 3, Abbildung 16 und 17). Die Reaktion des Kommandanten ist aus dieser Sicht verständlich, hätte ihn aber trotzdem nicht dazu bringen dürfen, die grün beleuchtete *taxiway centre line* zu verlassen. Es entsprach den Grundsätzen der Arbeitsweise in einem Zweimann-Cockpit, dass er den Copiloten über seine Absicht informierte.

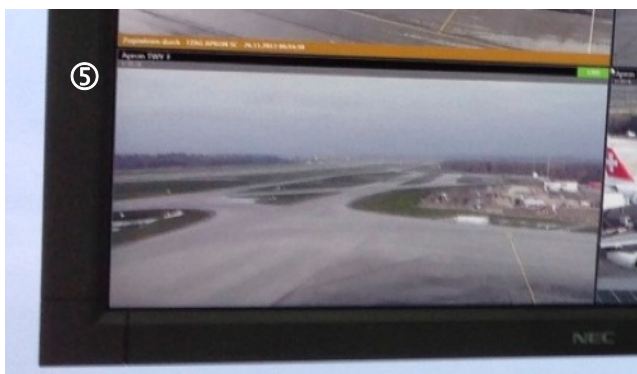
Abbildung 26: Webcam-Bild, Rollwege E und F und *de-icing pad north* (DIP F), *de-icing lanes* F1, F2 und F3
