# **Schlussbericht Nr. 2219**

über den schweren Vorfall (Fastkollision)

zwischen dem Flugzeug Piper PA-42-720  
Cheyenne IIIA, D-IOSD

und dem Helikopterverband, bestehend aus zwei  
Helikoptern Eurocopter AS332 „Super Puma“,  
T-322 und T-314

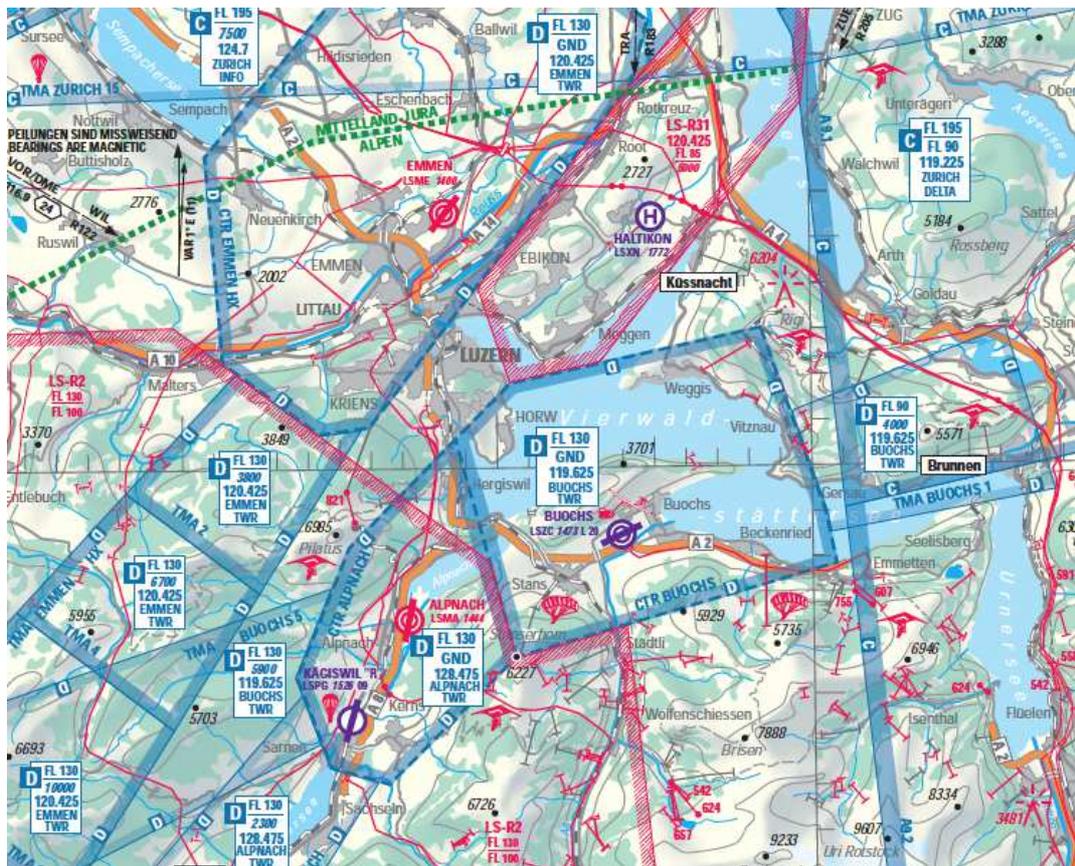
**Abbildung 1:** Dieser Ausschnitt aus der VFR *area chart* zeigt unter anderem die Kontrollzonen von Emmen, Buochs und Alpnach.

Die Flugplätze Alpnach (LSMA) und Kägiswil (LSPG) befinden sich in der gleichen Kontrollzone (vgl. Abb. 1). Diese Kontrollzone grenzt im Nordosten an die Kontrollzone des Flugplatzes Buochs (LSZC). Nördlich der Kontrollzonen von Alpnach bzw. Buochs liegt die Kontrollzone des Militärflugplatzes Emmen (LSME). Diese drei Kontrollzonen erstrecken sich von Grund bis auf FL 130 und sind der Luftraumklasse D zugeteilt.

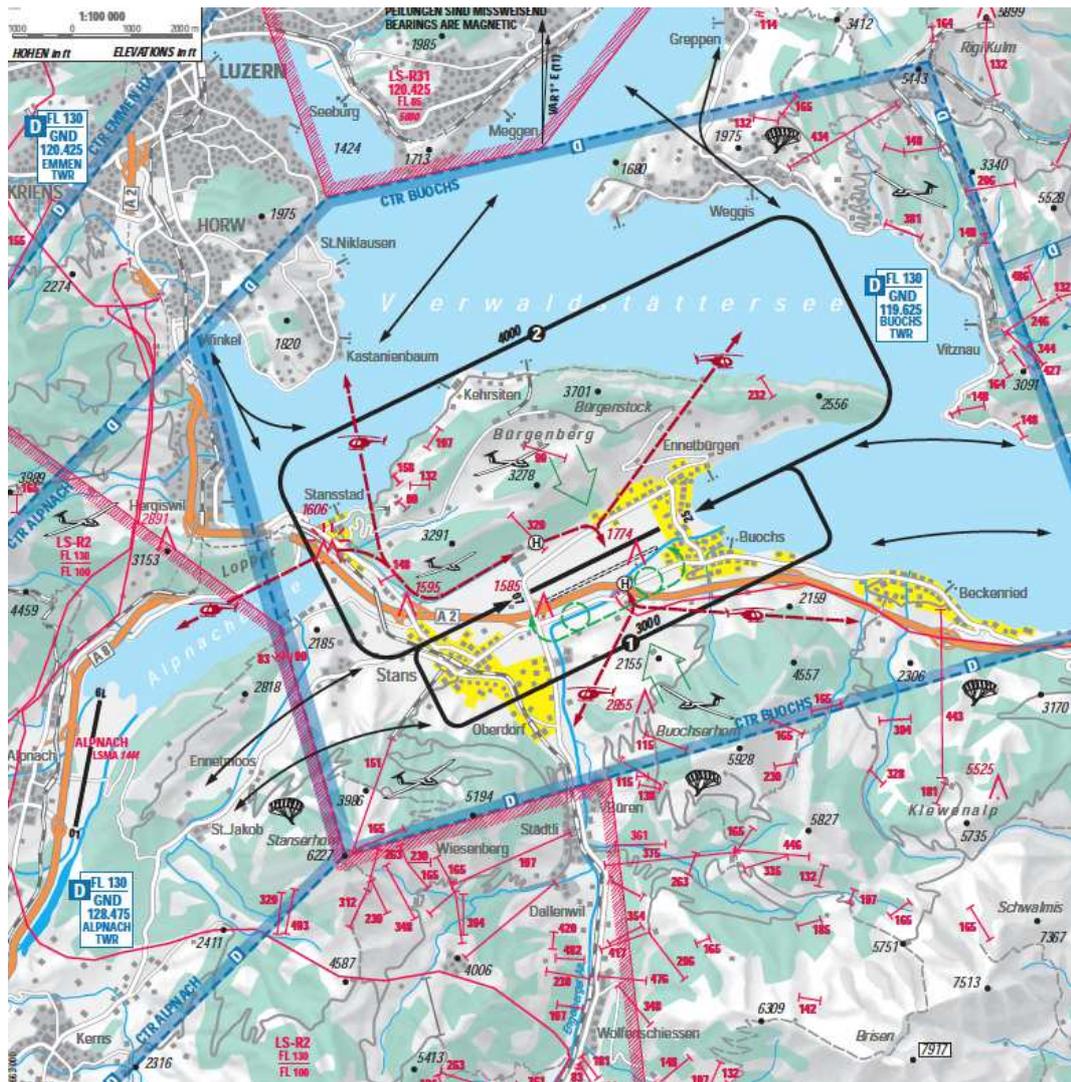
**Abbildung 2:** Dieser Ausschnitt aus der Sichtenflugkarte zeigt die beiden Platzrunden des Flugplatzes Buochs. Für Flugzeuge mit einer höchstzulässigen Abflugmasse (*maximum take-off mass* – MTOM) von 5.7 Tonnen oder weniger, zu denen auch die D-IOSD gehört, gilt die Platzrunde (1). Diese liegt südlich der Piste 07/25 und wird auf einer Höhe von 3000 ft QNH geflogen.
