# **Schlussbericht Nr. 2220 der Schweizerischen Unfalluntersuchungsstelle SUST**

über den schweren Vorfall (Airprox)

zwischen dem Flugzeug Fokker 100, HB-JVH  
betrieben durch Helvetic Airways  
unter Flugplankennzeichen OAW 5311

und dem Helikopter EC 145, HB-ZRC  
betrieben durch die Schweizerische Luft-Ambulanz  
unter Funkrufzeichen Rega Romeo Charlie

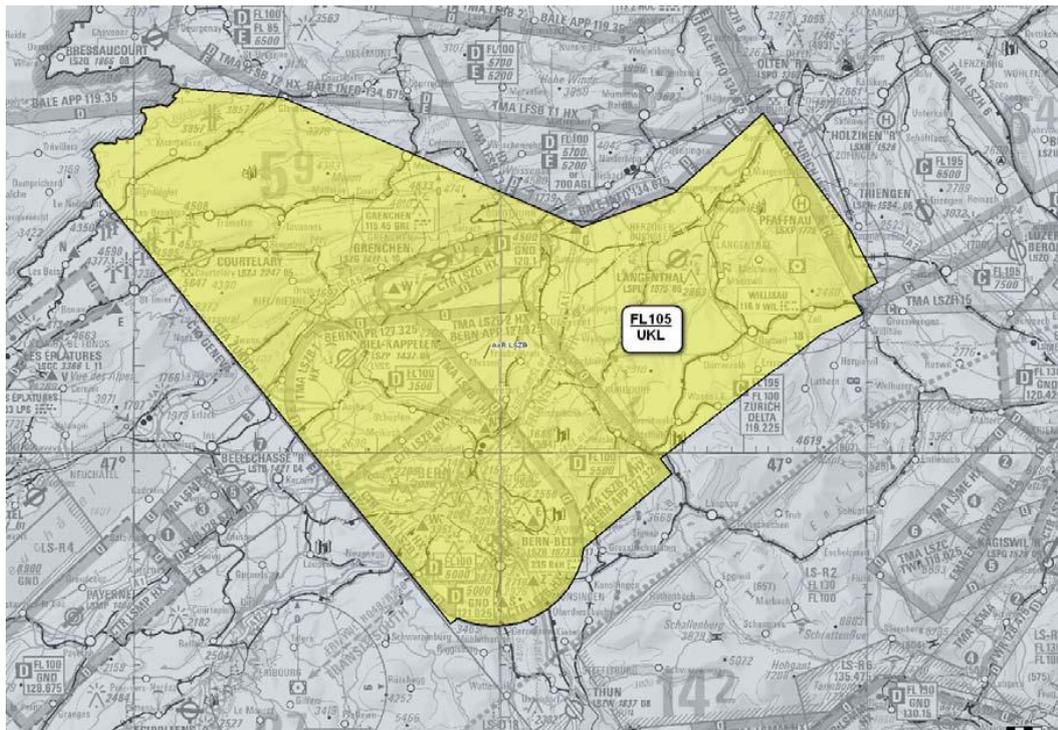
Abbildung 2: Area of Responsibility (AoR) LSZB, Untergrenze kontrollierter Luftraum (UKL)

Schweizweit sind beim Flugsicherungsunternehmen Skyguide mehrere sogenannte STCA *supressed areas* (SSA) definiert, in denen die Auslösung des Alarms unterdrückt wird. Eine dieser Zonen, die *area 12 inhibition BERN*, entspricht dabei dem Zuständigkeitsgebiet (AoR) der Flugverkehrsleitung Bern von FL 25 bis FL 105 (vgl. Kapitel 1.5.1, Abbildung 2).
